土砂災害警戒区域等指定図(その2-1)

土砂災害警戒区域・土砂災害特別警戒区域 区域図	土砂災害防止法施行令第二條の基準に該当する区域		N 縮尺 1:1,000	自然現象の種類	急傾斜地の崩壊	箇所番号	105-H19-053
	土砂災害防止法施行令第三條の基準に該当する区域			告示番号	神奈川県告示第427号	箇所名	六ツ川3丁目3
	土砂等の(移動)高さが1m以下の場合、土砂等の移動による力が100kN/m ² を超える区域			告示年月日	平成30年9月11日	所在地	横浜市南区六ツ川3丁目、永田台及び永田みなみ台
	土砂等の堆積の高さが3mを超える区域						
	それ以外の区域

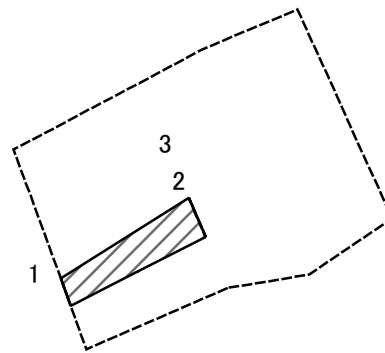
土砂災害警戒区域等指定図(その2-2)

図中の数字は横断測線番号を示す

土砂災害特別警戒区域の区域区分図
(急傾斜地の崩壊に伴う土石等の移動により
建築物の地上部に作用すると想定される力)

横断測線の区間	土石等の移動により建築物の地上部に作用すると想定される力				土石等の堆積により建築物の地上部に作用すると想定される力				横断測線の区間	土石等の移動により建築物の地上部に作用すると想定される力				土石等の堆積により建築物の地上部に作用すると想定される力			
	土石等の(移動)高さが1m以下の場合、土石等の移動による力が100kN/m ² を超える区域		それ以外の区域		土石等の堆積の高さが3mを超える区域		それ以外の区域			土石等の(移動)高さが1m以下の場合、土石等の移動による力が100kN/m ² を超える区域		それ以外の区域		土石等の堆積の高さが3mを超える区域		それ以外の区域	
	力の大きさのうち最大のもの(kN/m ²)	土石等の高さ(m)	力の大きさのうち最大のもの(kN/m ²)	土石等の高さ(m)	力の大きさのうち最大のもの(kN/m ²)	土石等の高さ(m)	力の大きさのうち最大のもの(kN/m ²)	土石等の高さ(m)		力の大きさのうち最大のもの(kN/m ²)	土石等の高さ(m)	力の大きさのうち最大のもの(kN/m ²)	土石等の高さ(m)	力の大きさのうち最大のもの(kN/m ²)	土石等の高さ(m)	力の大きさのうち最大のもの(kN/m ²)	土石等の高さ(m)
1 ~ 2	-	-	62.16	0.75	-	-	9.52	1.78	~								
3 ~ 4	-	-	-	-	-	-	-	-	~								
4 ~ 5	-	-	-	-	-	-	-	-	~								
~									~								
~									~								
~									~								
~									~								
~									~								
~									~								
~									~								
~									~								
~									~								
~									~								
~									~								
~									~

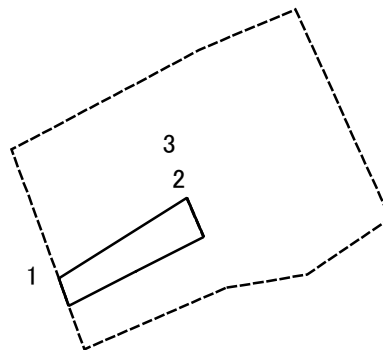
土砂災害警戒区域等指定図(その2-3)

図中の数字は横断測線番号を示す

土砂災害特別警戒区域の区域区分図 (急傾斜地の崩壊に伴う土石等の堆積により建築物の地上部に作用すると想定される力)	土砂災害防止法施行令第二条の基準に該当する区域		N 縮尺 1:1,000	自然現象の種類	急傾斜地の崩壊	箇所番号	105-H19-053-1
	土砂災害防止法施行令第三条の基準に該当する区域			告示番号	神奈川県告示第427号	箇所名	六ツ川3丁目3
	それ以外の区域			告示年月日	平成30年9月11日	所在地	横浜市南区六ツ川3丁目、永田台及び永田みなみ台

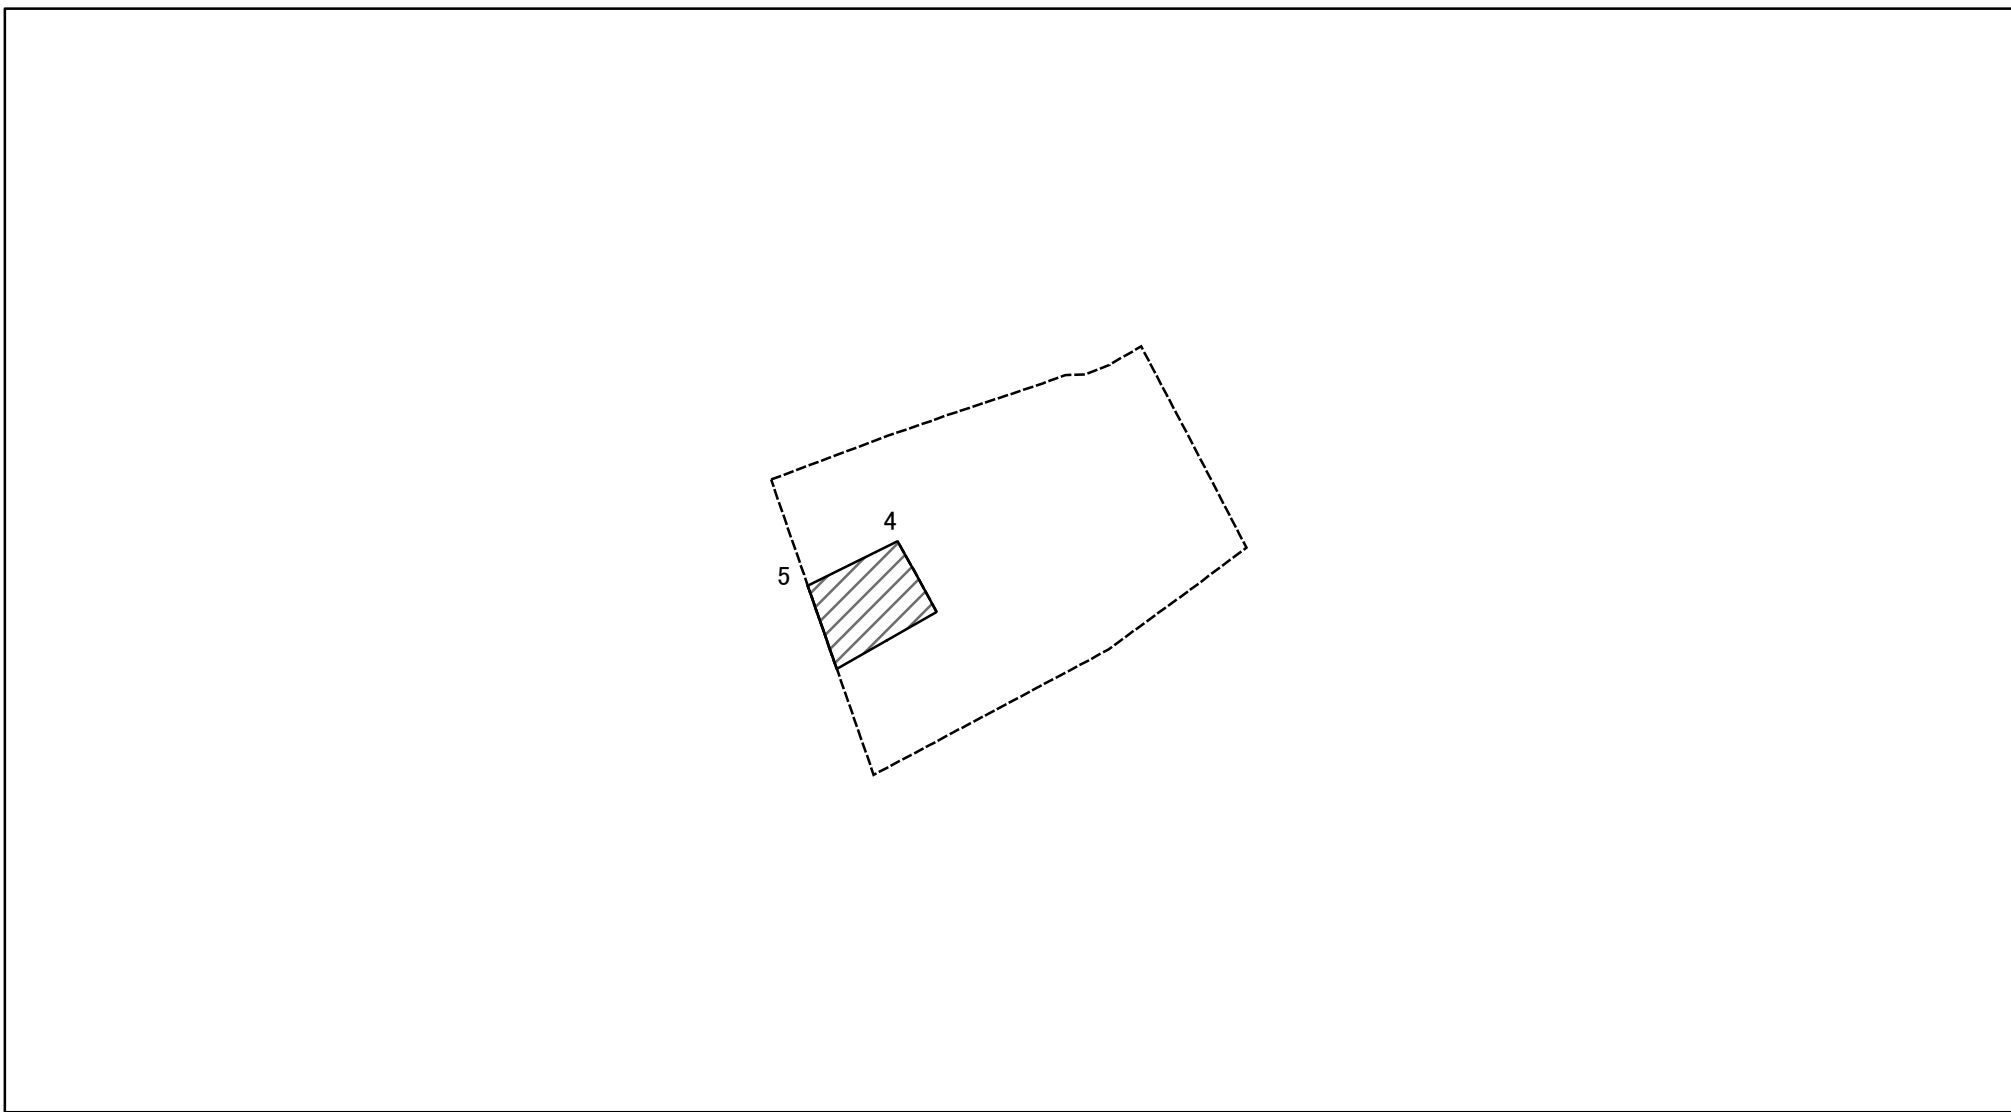
土砂災害警戒区域等指定図(その2-2)

図中の数字は横断測線番号を示す

土砂災害特別警戒区域の区域区分図
 (急傾斜地の崩壊に伴う土石等の移動により
 建築物の地上部に作用すると想定される力)

横断測線の区間	土石等の移動により建築物の地上部に作用すると想定される力				土石等の堆積により建築物の地上部に作用すると想定される力				横断測線の区間	土石等の移動により建築物の地上部に作用すると想定される力				土石等の堆積により建築物の地上部に作用すると想定される力			
	土石等の(移動)高さが1m以下の場合、土石等の移動による力が100kN/m ² を超える区域		それ以外の区域		土石等の堆積の高さが3mを超える区域		それ以外の区域			土石等の(移動)高さが1m以下の場合、土石等の移動による力が100kN/m ² を超える区域		それ以外の区域		土石等の堆積の高さが3mを超える区域		それ以外の区域	
	力の大きさのうち最大のもの (kN/m ²)	土石等の高さ (m)	力の大きさのうち最大のもの (kN/m ²)	土石等の高さ (m)	力の大きさのうち最大のもの (kN/m ²)	土石等の高さ (m)	力の大きさのうち最大のもの (kN/m ²)	土石等の高さ (m)		力の大きさのうち最大のもの (kN/m ²)	土石等の高さ (m)	力の大きさのうち最大のもの (kN/m ²)	土石等の高さ (m)	力の大きさのうち最大のもの (kN/m ²)	土石等の高さ (m)	力の大きさのうち最大のもの (kN/m ²)	土石等の高さ (m)
1 ~ 2	-	-	-	-	-	-	-	-	~								
2 ~ 3	-	-	-	-	-	-	-	-	~								
3 ~ 4	-	-	-	-	-	-	-	-	~								
4 ~ 5	-	-	83.45	0.75	-	-	10.77	2.01	~								
~									~								
~									~								
~									~								
~									~								
~									~								
~									~								
~									~								
~									~								
~									~								
~									~

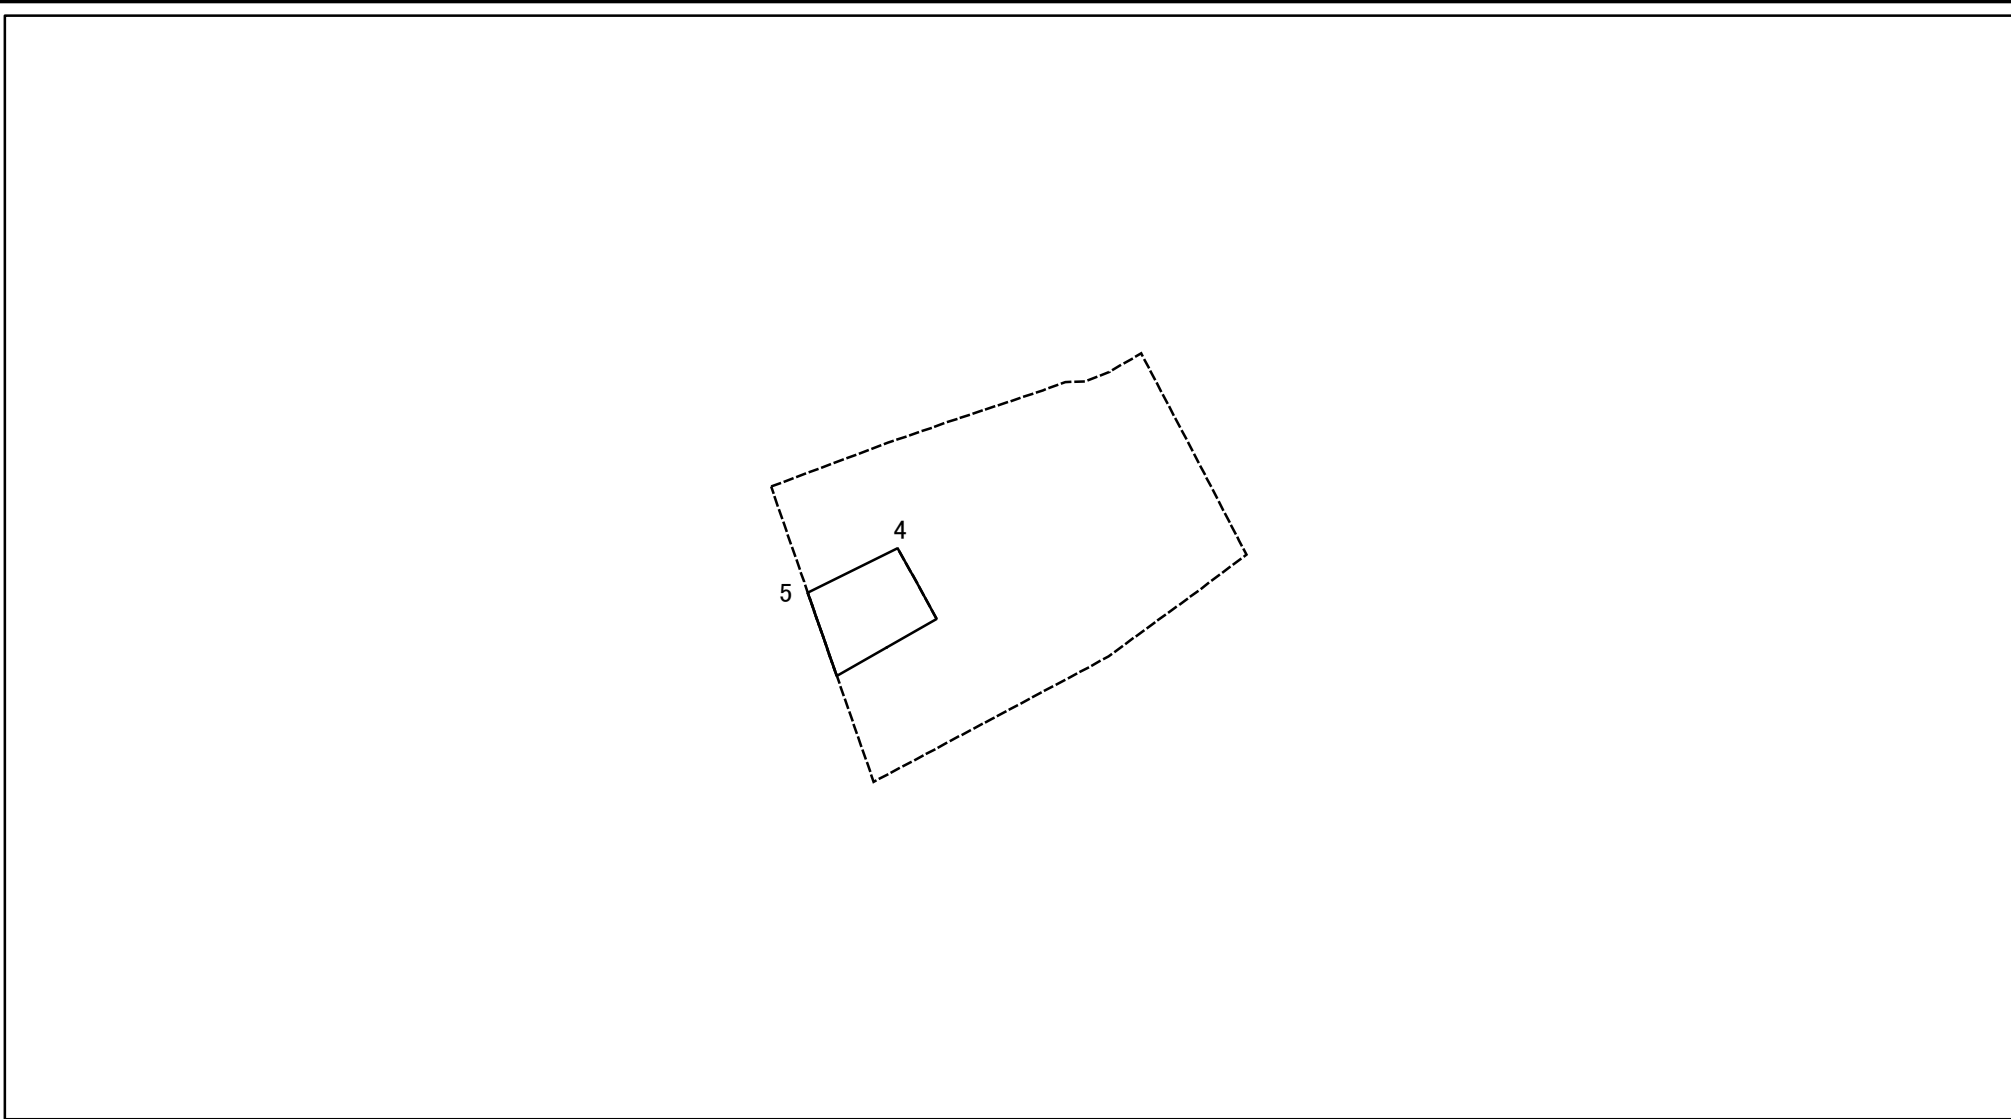
土砂災害警戒区域等指定図(その2-3)

図中の数字は横断測線番号を示す

土砂災害特別警戒区域の区域区分図 (急傾斜地の崩壊に伴う土石等の堆積により建築物の地上部に作用すると想定される力)	土砂災害防止法施行令第二条の基準に該当する区域			N 縮尺 1:1,000	自然現象の種類	急傾斜地の崩壊	箇所番号	105-H19-053-2
	土砂災害防止法施行令第三条の基準に該当する区域	土石等の堆積の高さが3mを超える区域			告示番号	神奈川県告示第427号	箇所名	六ツ川3丁目3
		それ以外の区域			告示年月日	平成30年9月11日	所在地	横浜市南区六ツ川3丁目、永田台及び永田みなみ台
