# 土砂災害警戒区域等指定図(その2-1)

土砂災害警戒区域・土砂災害特別警戒区域 区域図	土砂災害防止法施行令第二条の基準に該当する区域		N 縮尺 1:1,000	自然現象の種類	急傾斜地の崩壊	箇所番号	105-H19-058
	土砂災害防止法施行令第三条の基準に該当する区域			告示番号	神奈川県告示第427号	箇所名	六ツ川3丁目8
	土砂等の(移動)高さが1m以下の場合、土砂等の移動による力が100kN/mを超える区域			告示年月日	平成30年9月11日	所在地	横浜市南区六ツ川3丁目
	土砂等の堆積の高さが3mを超える区域						
それ以外の区域

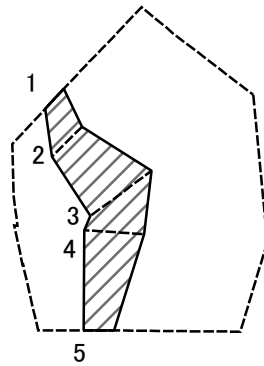
# 土砂災害警戒区域等指定図(その2-2)

図中の数字は横断測線番号を示す

<b>土砂災害特別警戒区域の区域区分図</b> (急傾斜地の崩壊に伴う土石等の移動により 建築物の地上部に作用すると想定される力)	土砂災害防止法施行令第二条の基準に該当する区域		N 縮尺 1:1,000	自然現象の種類	急傾斜地の崩壊	箇所番号	105-H19-058-1
	土砂災害防止法施行令第三条の基準に該当する区域			告示番号	神奈川県告示第427号	箇所名	六ツ川3丁目8
	それ以外の区域			告示年月日	平成30年9月11日	所在地	横浜市南区六ツ川3丁目

横断測線の区間	土石等の移動により建築物の地上部に作用すると想定される力				土石等の堆積により建築物の地上部に作用すると想定される力				横断測線の区間	土石等の移動により建築物の地上部に作用すると想定される力				土石等の堆積により建築物の地上部に作用すると想定される力			
	土石等の(移動)高さが1m以下の場合、土石等の移動による力が100kN/m <sup>2</sup> を超える区域		それ以外の区域		土石等の堆積の高さが3mを超える区域		それ以外の区域			土石等の(移動)高さが1m以下の場合、土石等の移動による力が100kN/m <sup>2</sup> を超える区域		それ以外の区域		土石等の堆積の高さが3mを超える区域		それ以外の区域	
	力の大きさのうち最大のもの (kN/m <sup>2</sup> )	土石等の高さ (m)	力の大きさのうち最大のもの (kN/m <sup>2</sup> )	土石等の高さ (m)	力の大きさのうち最大のもの (kN/m <sup>2</sup> )	土石等の高さ (m)	力の大きさのうち最大のもの (kN/m <sup>2</sup> )	土石等の高さ (m)		力の大きさのうち最大のもの (kN/m <sup>2</sup> )	土石等の高さ (m)	力の大きさのうち最大のもの (kN/m <sup>2</sup> )	土石等の高さ (m)	力の大きさのうち最大のもの (kN/m <sup>2</sup> )	土石等の高さ (m)	力の大きさのうち最大のもの (kN/m <sup>2</sup> )	土石等の高さ (m)
1 ~ 2	-	-	61.10	0.75	-	-	10.72	2.00	~								
2 ~ 3	-	-	77.06	0.75	-	-	9.32	1.74	~								
3 ~ 4	-	-	77.06	0.75	-	-	9.59	1.79	~								
4 ~ 5	-	-	70.81	0.75	-	-	9.59	1.79	~								
~									~

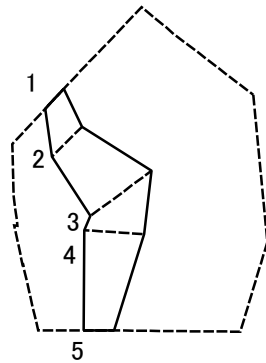
# 土砂災害警戒区域等指定図(その2-3)

図中の数字は横断測線番号を示す

<b>土砂災害特別警戒区域の区域区分図</b> (急傾斜地の崩壊に伴う土石等の堆積により 建築物の地上部に作用すると想定される力)	土砂災害防止法施行令第二条の基準に該当する区域		N 縮尺 1:1,000	自然現象の種類	急傾斜地の崩壊	箇所番号	105-H19-058-1
	土砂災害防止法施行令第三条の基準に該当する区域			告示番号	神奈川県告示第427号	箇所名	六ツ川3丁目8
	それ以外の区域			告示年月日	平成30年9月11日	所在地	横浜市南区六ツ川3丁目
