土砂災害警戒区域等指定図(その2-1)

土砂災害警戒区域・土砂災害特別警戒区域
区域図

土砂災害警戒区域等指定図(その2-2)

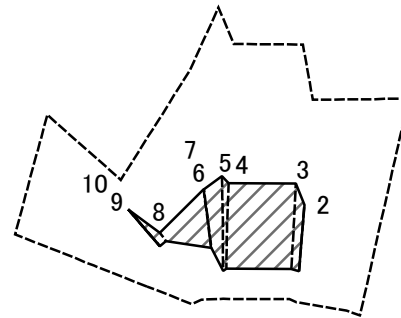
土砂災害警戒区域等指定図(その2-2)

図中の数字は横断測線番号を示す

土砂災害特別警戒区域の区域区分図
(急傾斜地の崩壊に伴う土石等の移動により
建築物の地上部に作用すると想定される力)

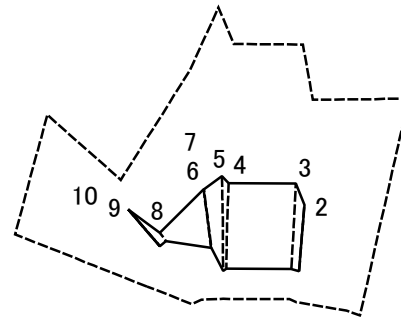
土砂災害警戒区域等指定図(その2-3)

図中の数字は横断測線番号を示す

土砂災害特別警戒区域の区域区分図
(急傾斜地の崩壊に伴う土石等の堆積により
建築物の地上部に作用すると想定される力)

横断測線の区間	土石等の移動により建築物の地上部に作用すると想定される力				土石等の堆積により建築物の地上部に作用すると想定される力			
	土石等の(移動)高さが1m以下の場合、土石等の移動による力が100kN/m ² を超える区域		それ以外の区域		土石等の堆積の高さが3mを超える区域		それ以外の区域	
	力の大きさのうち最大のもの(kN/m ²)	土石等の高さ(m)	力の大きさのうち最大のもの(kN/m ²)	土石等の高さ(m)	力の大きさのうち最大のもの(kN/m ²)	土石等の高さ(m)	力の大きさのうち最大のもの(kN/m ²)	土石等の高さ(m)
1 ~ 2	-	-	-	-	-	-	-	-
2 ~ 3	-	-	78.41	0.75	-	-	11.59	2.17
3 ~ 4	-	-	78.44	0.75	-	-	11.59	2.17
4 ~ 5	-	-	79.79	0.75	-	-	11.95	2.23
5 ~ 6	-	-	79.79	0.75	-	-	12.39	2.32
7 ~ 8	-	-	60.84	0.75	-	-	15.29	2.86
8 ~ 9	-	-	49.64	0.75	-	-	16.05	3.00
10 ~ 11	-	-	-	-	-	-	-	-
~								
~								
~								
~								
~								
~								
~								
~								
~								
~								
~								
~								
~								
~								
~								
~								
~								
~								
~								
~								
~								
~								
~

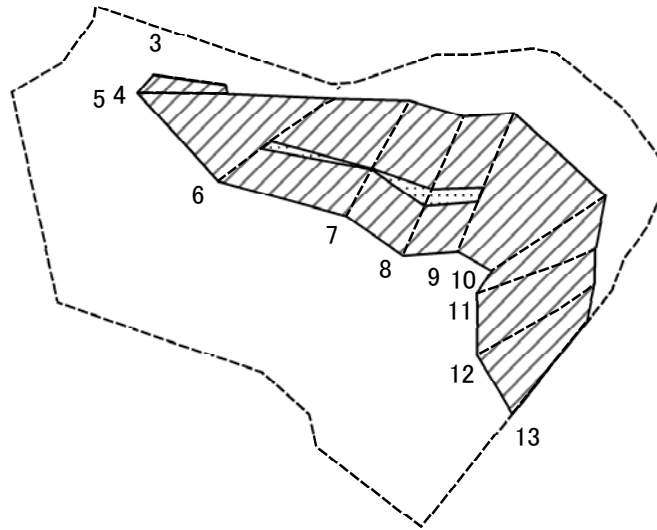
土砂災害警戒区域等指定図(その2-2)

図中の数字は横断測線番号を示す

土砂災害特別警戒区域の区域区分図 (急傾斜地の崩壊に伴う土石等の移動により 建築物の地上部に作用すると想定される力)	土砂災害防止法施行令第二条の基準に該当する区域		N 縮尺 1:1,000	自然現象 の種類	急傾斜地の崩壊	箇所番号	105-H19-082-5
	土砂災害防止法 施行令第三条の 基準に該当する 区域	土石等の(移動)高さが1m以下の場合、 土石等の移動による力が100kN/mを超える区域 それ以外の区域		 	告示番号	神奈川県告示第427号	箇所名
				告示年月日	平成30年9月11日	所在地	横浜市南区大岡3丁目

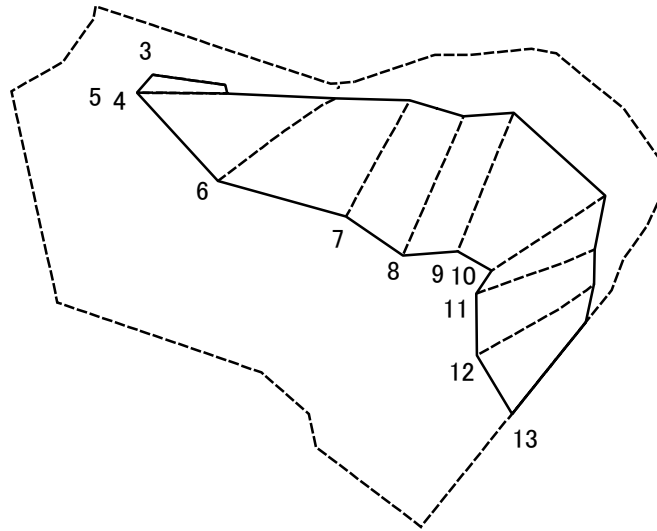
土砂災害警戒区域等指定図(その2-3)

図中の数字は横断測線番号を示す

土砂災害特別警戒区域の区域区分図
(急傾斜地の崩壊に伴う土石等の堆積により
建築物の地上部に作用すると想定される力)
