土砂災害警戒区域等指定図(その2-1)

土砂災害警戒区域・土砂災害特別警戒区域 区域図	土砂災害防止法施行令第二条の基準に該当する区域		N 縮尺 1:1,000	自然現象の種類	急傾斜地の崩壊	箇所番号	105-H20-022
	土砂災害防止法施行令第三条の基準に該当する区域			告示番号	神奈川県告示第427号	箇所名	六ツ川2丁目9
	それ以外の区域			告示年月日	平成30年9月11日	所在地	横浜市南区六ツ川2丁目

土砂災害警戒区域等指定図書(その3)

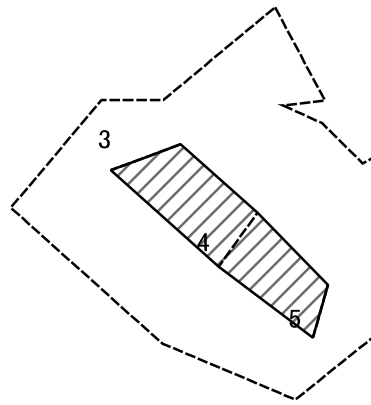
土砂災害警戒区域等指定図(その2-2)

図中の数字は横断測線番号を示す

土砂災害特別警戒区域の区域区分図 (急傾斜地の崩壊に伴う土石等の移動により建築物の地上部に作用すると想定される力)	土砂災害防止法施行令第二条の基準に該当する区域		N 縮尺 1:1,000	自然現象の種類	急傾斜地の崩壊	箇所番号	105-H20-022-1
	土砂災害防止法施行令第三条の基準に該当する区域			告示番号	神奈川県告示第427号	箇所名	六ツ川2丁目9-1
	それ以外の区域			告示年月日	平成30年9月11日	所在地	横浜市南区六ツ川2丁目

横断測線の区間	土石等の移動により建築物の地上部に作用すると想定される力				土石等の堆積により建築物の地上部に作用すると想定される力				横断測線の区間	土石等の移動により建築物の地上部に作用すると想定される力				土石等の堆積により建築物の地上部に作用すると想定される力			
	土石等の(移動)高さが1m以下の場合、土石等の移動による力が100kN/m ² を超える区域		それ以外の区域		土石等の堆積の高さが3mを超える区域		それ以外の区域			土石等の(移動)高さが1m以下の場合、土石等の移動による力が100kN/m ² を超える区域		それ以外の区域		土石等の堆積の高さが3mを超える区域		それ以外の区域	
	力の大きさのうち最大のもの (kN/m ²)	土石等の高さ (m)	力の大きさのうち最大のもの (kN/m ²)	土石等の高さ (m)	力の大きさのうち最大のもの (kN/m ²)	土石等の高さ (m)	力の大きさのうち最大のもの (kN/m ²)	土石等の高さ (m)		力の大きさのうち最大のもの (kN/m ²)	土石等の高さ (m)	力の大きさのうち最大のもの (kN/m ²)	土石等の高さ (m)	力の大きさのうち最大のもの (kN/m ²)	土石等の高さ (m)	力の大きさのうち最大のもの (kN/m ²)	土石等の高さ (m)
1 ~ 2	-	-	-	-	-	-	-	-	-	-	-	-	-	-	-	-	
2 ~ 3	-	-	-	-	-	-	-	-	-	-	-	-	-	-	-	-	
3 ~ 4	-	-	75.85	0.75	-	-	11.05	2.07	-	-	-	-	-	-	-	-	
4 ~ 5	-	-	72.18	0.75	-	-	10.99	2.05	-	-	-	-	-	-	-	-	
5 ~ 6	-	-	-	-	-	-	-	-	-	-	-	-	-	-	-	-	
~																	
~																	
~																	
~																	
~																	
~

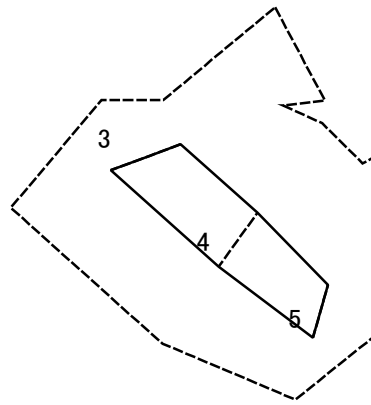
土砂災害警戒区域等指定図(その2-3)

図中の数字は横断測線番号を示す

土砂災害特別警戒区域の区域区分図
(急傾斜地の崩壊に伴う土石等の堆積により
建築物の地上部に作用すると想定される力)

土石等の堆積の高さが3mを超える区域
