土砂災害警戒区域等指定図(その2-1)

| 土砂災害警戒区域・土砂災害特別警戒区域 区域図 | 土砂災害防止法施行令第二条の基準に該当する区域 | | N 縮尺 1:1,000 | 自然現象の種類 | 急傾斜地の崩壊 | 箇所番号 | 106-H21-010 |
| | 土砂災害防止法施行令第三条の基準に該当する区域 | | | 告示番号 | 神奈川県告示第227号 | 箇所名 | 坂本町1 |
| | それ以外の区域 | | | 告示年月日 | 令和元年10月4日 | 所在地 | 横浜市保土ヶ谷区坂本町 |

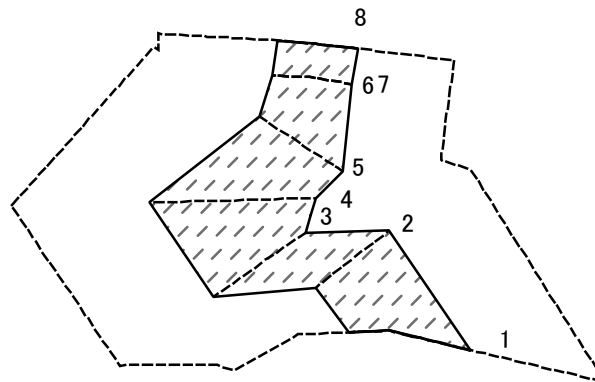
土砂災害警戒区域等指定図(その2-2)

図中の数字は横断測線番号を示す

土砂災害特別警戒区域の区域区分図
(急傾斜地の崩壊に伴う土石等の移動により建築物の地上部に作用すると想定される力)

| 横断測線の区間 | 土石等の移動により建築物の地上部に作用すると想定される力 | | | | 土石等の堆積により建築物の地上部に作用すると想定される力 | | | | 横断測線の区間 | 土石等の移動により建築物の地上部に作用すると想定される力 | | | | 土石等の堆積により建築物の地上部に作用すると想定される力 | | | |
| 1 ~ 2 | - | - | 95.04 | 0.75 | - | - | 11.70 | 2.19 | ~ | | | | | | | | |

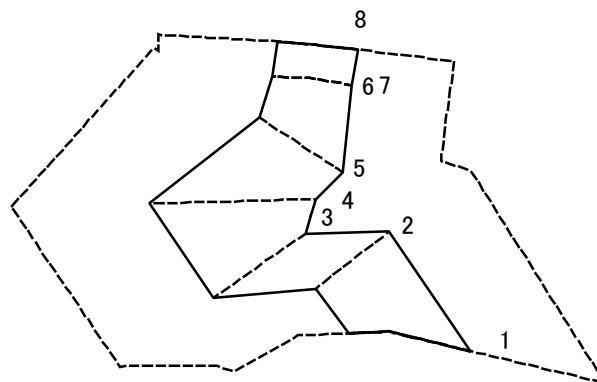
土砂災害警戒区域等指定図(その2-3)

図中の数字は横断測線番号を示す

土砂災害特別警戒区域の区域区分図
 (急傾斜地の崩壊に伴う土石等の堆積により
 建築物の地上部に作用すると想定される力)
