土砂災害警戒区域等指定図(その2-1)

土砂災害警戒区域・土砂災害特別警戒区域 区域図

自然現象 の種類	急傾斜地の崩壊	箇所番号	106-H21-018
告示番号	神奈川県告示第227号	箇所名	仏向町2
告示年月日	令和元年10月4日	所在地	横浜市保土ヶ谷区仏向町

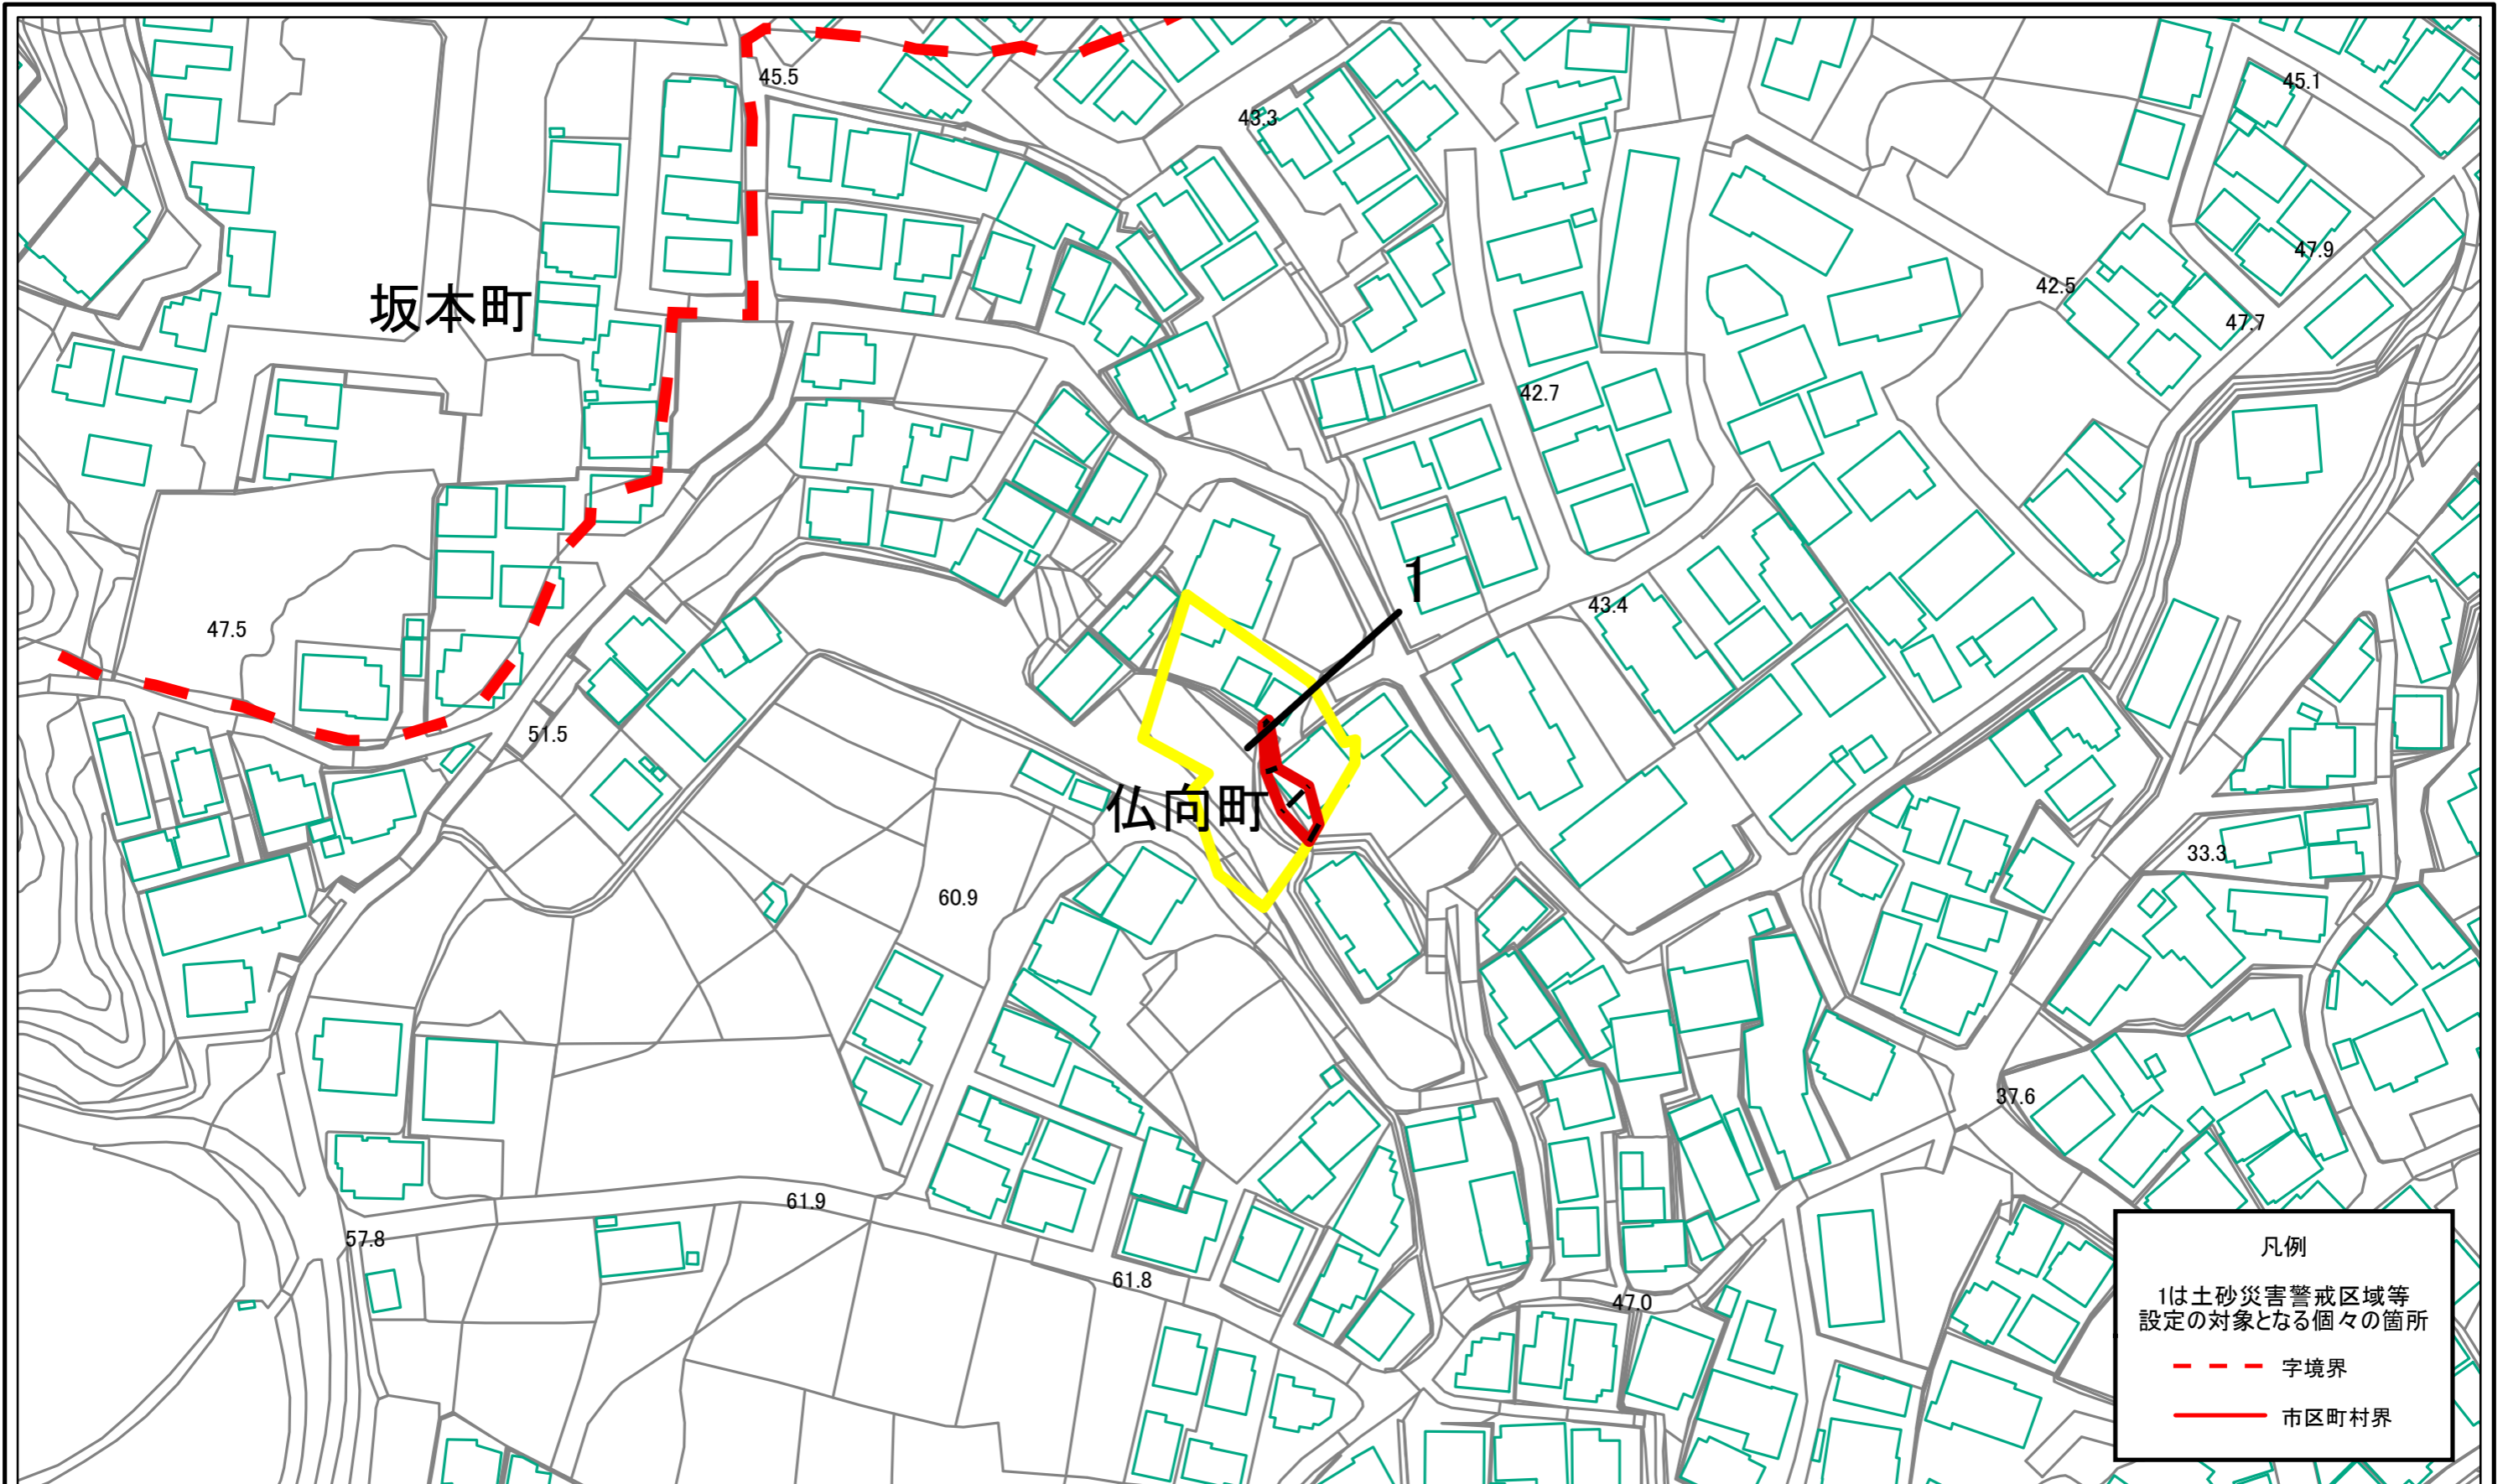
土砂災害防止法施行令第二条の基準に該当する区域	
土砂災害防止法 施行令第三条の 基準に該当する 区域	
それ以外の区域

縮尺	1:1,000
----	---------

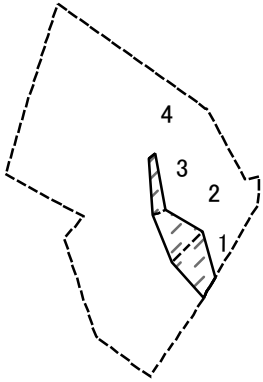
土砂災害警戒区域等指定図(その2-2)

図中の数字は横断測線番号を示す

<p>土砂災害特別警戒区域の区域区分図 (急傾斜地の崩壊に伴う土石等の移動により建築物の地上部に作用すると想定される力)</p>	土砂災害防止法施行令第二条の基準に該当する区域		 縮尺 1:1,000	自然現象の種類	急傾斜地の崩壊	箇所番号	106-H21-018-1
	土砂災害防止法施行令第三条の基準に該当する区域			告示番号	神奈川県告示第227号	箇所名	仏向町2
	それ以外の区域			告示年月日	令和元年10月4日	所在地	横浜市保土ヶ谷区仏向町

横断測線の区間	土石等の移動により建築物の地上部に作用すると想定される力				土石等の堆積により建築物の地上部に作用すると想定される力				横断測線の区間	土石等の移動により建築物の地上部に作用すると想定される力				土石等の堆積により建築物の地上部に作用すると想定される力			
	土石等の(移動)高さが1m以下の場合、土石等の移動による力が100kN/m ² を超える区域		それ以外の区域		土石等の堆積の高さが3mを超える区域		それ以外の区域			土石等の(移動)高さが1m以下の場合、土石等の移動による力が100kN/m ² を超える区域		それ以外の区域		土石等の堆積の高さが3mを超える区域		それ以外の区域	
	力の大きさのうち最大のもの (kN/m ²)	土石等の高さ (m)	力の大きさのうち最大のもの (kN/m ²)	土石等の高さ (m)	力の大きさのうち最大のもの (kN/m ²)	土石等の高さ (m)	力の大きさのうち最大のもの (kN/m ²)	土石等の高さ (m)		力の大きさのうち最大のもの (kN/m ²)	土石等の高さ (m)	力の大きさのうち最大のもの (kN/m ²)	土石等の高さ (m)	力の大きさのうち最大のもの (kN/m ²)	土石等の高さ (m)	力の大きさのうち最大のもの (kN/m ²)	土石等の高さ (m)
1 ~ 2	-	-	56.92	0.75	-	-	13.77	2.57	~								
2 ~ 3	-	-	56.92	0.75	-	-	15.07	2.82	~								
3 ~ 4	-	-	23.17	0.75	-	-	16.05	3.00	~								
4 ~ 5	-	-	-	-	-	-	-	-	~								
5 ~ 6	-	-	-	-	-	-	-	-	~								
~									~								
~									~								
~									~								
~									~								
~									~								
~									~								
~									~

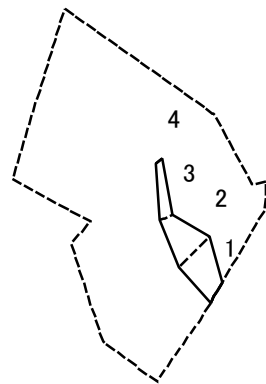
土砂災害警戒区域等指定図(その2-3)

図中の数字は横断測線番号を示す

土砂災害特別警戒区域の区域区分図 (急傾斜地の崩壊に伴う土石等の堆積により 建築物の地上部に作用すると想定される力)	土砂災害防止法施行令第二条の基準に該当する区域		N 縮尺 1:1,000	自然現象の種類	急傾斜地の崩壊	箇所番号	106-H21-018-1
	土砂災害防止法施行令第三条の基準に該当する区域			告示番号	神奈川県告示第227号	箇所名	仏向町2
	それ以外の区域			告示年月日	令和元年10月4日	所在地	横浜市保土ヶ谷区仏向町
