土砂災害警戒区域等指定図(その2-1)

土砂災害警戒区域・土砂災害特別警戒区域 区域図	土砂災害防止法施行令第二条の基準に該当する区域		縮尺 1:1,000	自然現象の種類	急傾斜地の崩壊	箇所番号	106-H21-089
	土砂災害防止法施行令第三条の基準に該当する区域			告示番号	神奈川県告示第227号	箇所名	月見台3
	土砂等の(移動)高さが1m以下の場合、土砂等の移動による力が100kN/mを超える区域			告示年月日	令和元年10月4日	所在地	横浜市保土ヶ谷区月見台
	土砂等の堆積の高さが3mを超える区域						
それ以外の区域

土砂災害警戒区域等指定図書(その3)

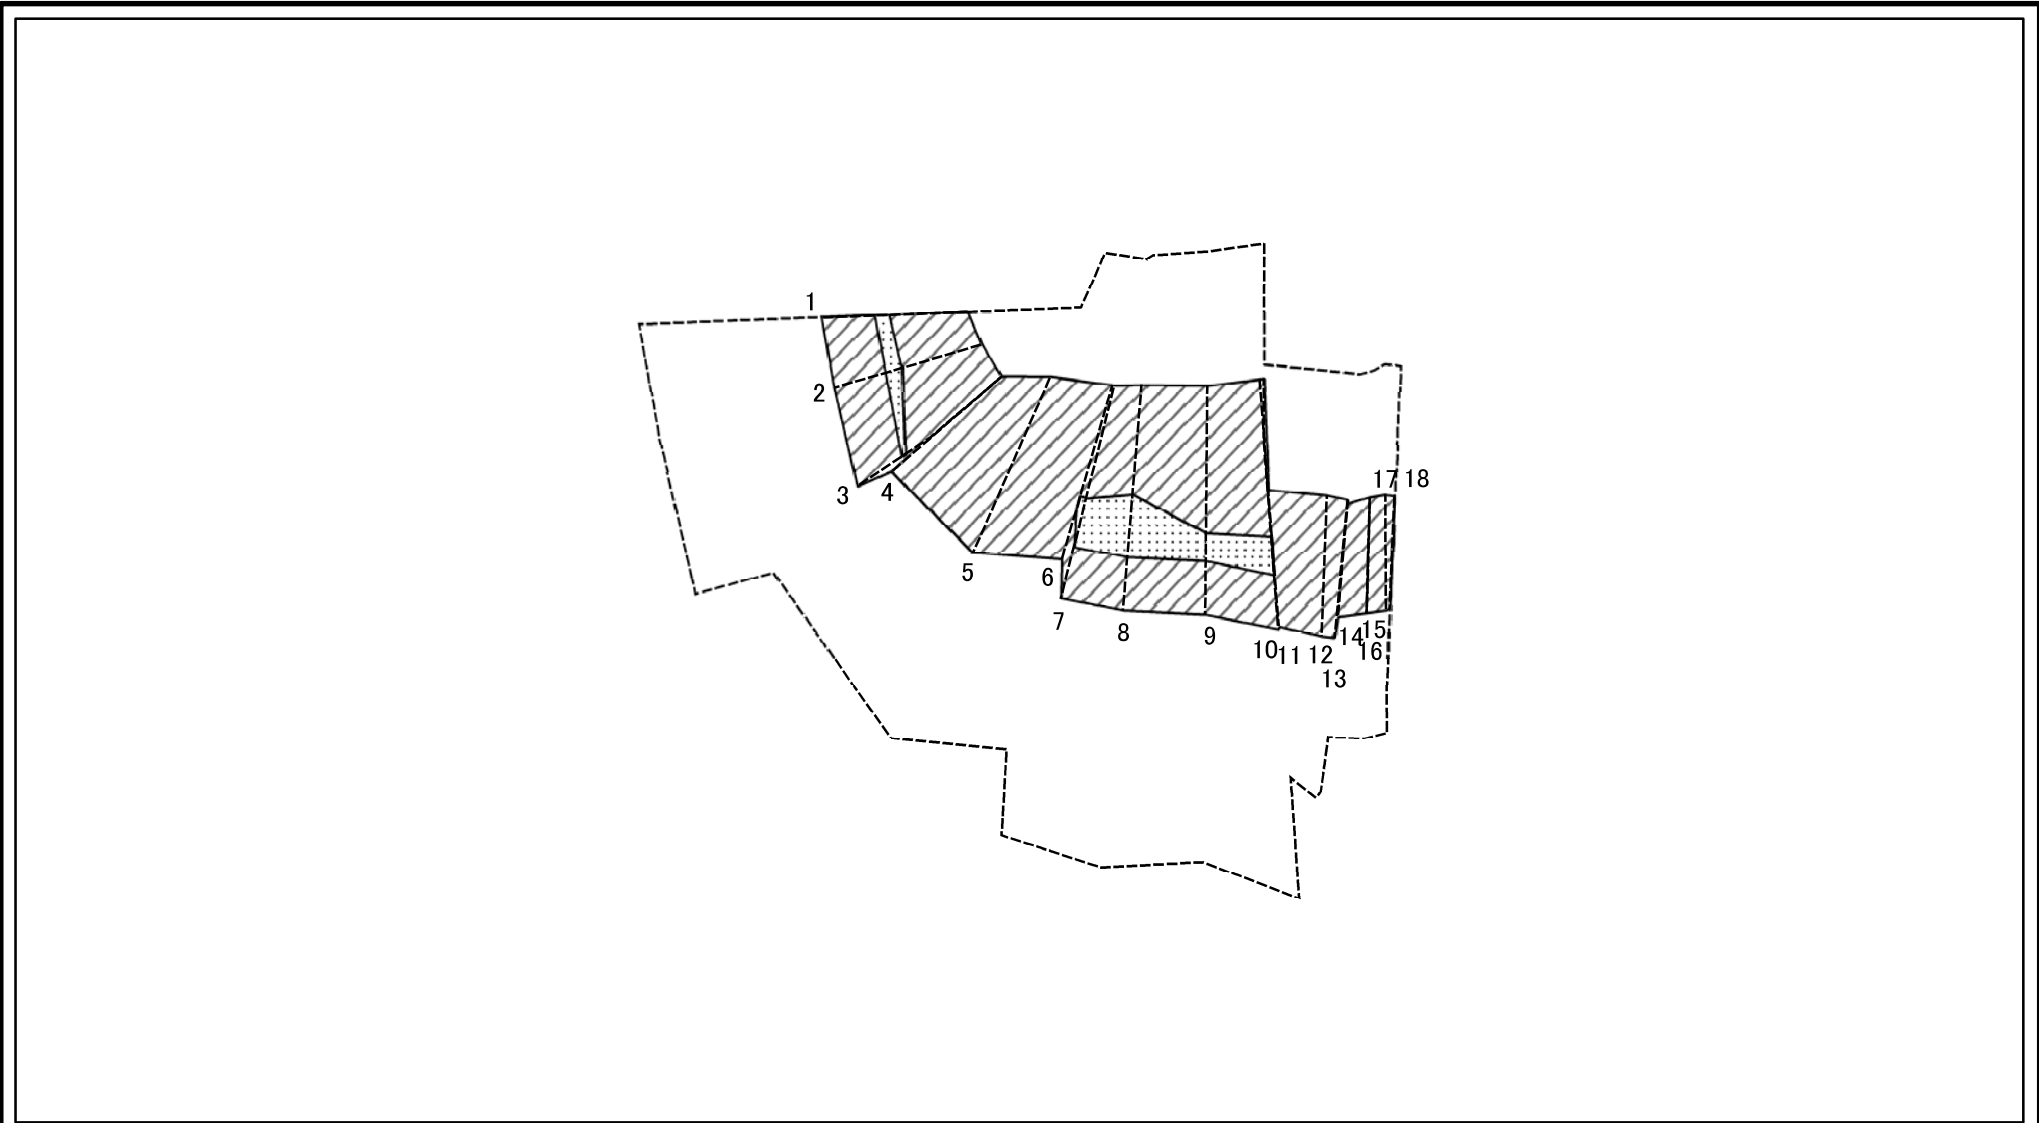
土砂災害警戒区域等指定図(その2-2)

図中の数字は横断測線番号を示す

土砂災害特別警戒区域の区域区分図 (急傾斜地の崩壊に伴う土石等の移動により建築物の地上部に作用すると想定される力)	土砂災害防止法施行令第二条の基準に該当する区域		縮尺 1:1,000	自然現象の種類	急傾斜地の崩壊	箇所番号	106-H21-089-3
	土砂災害防止法施行令第三条の基準に該当する区域			告示番号	神奈川県告示第227号	箇所名	月見台3
	それ以外の区域			告示年月日	令和元年10月4日	所在地	横浜市保土ヶ谷区月見台

横断測線の区間	土石等の移動により建築物の地上部に作用すると想定される力				土石等の堆積により建築物の地上部に作用すると想定される力				横断測線の区間	土石等の移動により建築物の地上部に作用すると想定される力				土石等の堆積により建築物の地上部に作用すると想定される力			
	土石等の(移動)高さが1m以下の場合、土石等の移動による力が100kN/m ² を超える区域		それ以外の区域		土石等の堆積の高さが3mを超える区域		それ以外の区域			土石等の(移動)高さが1m以下の場合、土石等の移動による力が100kN/m ² を超える区域		それ以外の区域		土石等の堆積の高さが3mを超える区域		それ以外の区域	
	力の大きさのうち最大のもの (kN/m ²)	土石等の高さ (m)	力の大きさのうち最大のもの (kN/m ²)	土石等の高さ (m)	力の大きさのうち最大のもの (kN/m ²)	土石等の高さ (m)	力の大きさのうち最大のもの (kN/m ²)	土石等の高さ (m)		力の大きさのうち最大のもの (kN/m ²)	土石等の高さ (m)	力の大きさのうち最大のもの (kN/m ²)	土石等の高さ (m)	力の大きさのうち最大のもの (kN/m ²)	土石等の高さ (m)	力の大きさのうち最大のもの (kN/m ²)	土石等の高さ (m)
1 ~ 2	104.21	0.75	100.00	0.75	-	-	13.49	2.52	~								
2 ~ 3	104.21	0.75	100.00	0.75	-	-	13.04	2.44	~								
3 ~ 4	-	-	100.00	0.75	-	-	12.01	2.24	~								
4 ~ 5	-	-	98.77	0.75	-	-	11.76	2.20	~								
5 ~ 6	-	-	100.00	0.75	-	-	12.13	2.27	~								
6 ~ 7	106.42	0.75	100.00	0.75	-	-	12.13	2.27	~								
7 ~ 8	108.31	0.75	100.00	0.75	-	-	13.92	2.60	~

8 ~ 9	108.31	0.75	100.00	0.75	-	-	13.92	2.60	~								
9 ~ 10	103.05	0.75	100.00	0.75	-	-	13.35	2.49	~								
10 ~ 11	-	-	100.00	0.75	-	-	13.35	2.49	~								
11 ~ 12	-	-	100.00	0.75	-	-	11.83	2.21	~								
12 ~ 13	-	-	100.00	0.75	-	-	11.83	2.21	~								
13 ~ 14	-	-	98.25	0.75	-	-	11.63	2.17	~								
14 ~ 15	-	-	91.28	0.75	-	-	11.52	2.15	~								
16 ~ 17	-	-	91.28	0.75	-	-	11.52	2.15	~								
17 ~ 18	-	-	88.84	0.75	-	-	9.11	1.70	~								
~									~								
~									~								
~									~								
~									~								
~									~								
~									~								
~									~								
~									~								
~									~								
~									~								
~									~								
~									~								
~									~								
~									~								
建築物の構造の規制に必要な衝撃に関する事項	自然現象の種類		急傾斜地の崩壊		箇所番号		106-H21-089-3										
	告示番号		神奈川県告示第227号		箇所名		月見台3										
	告示年月日		令和元年10月4日		所在地		横浜市保土ヶ谷区月見台

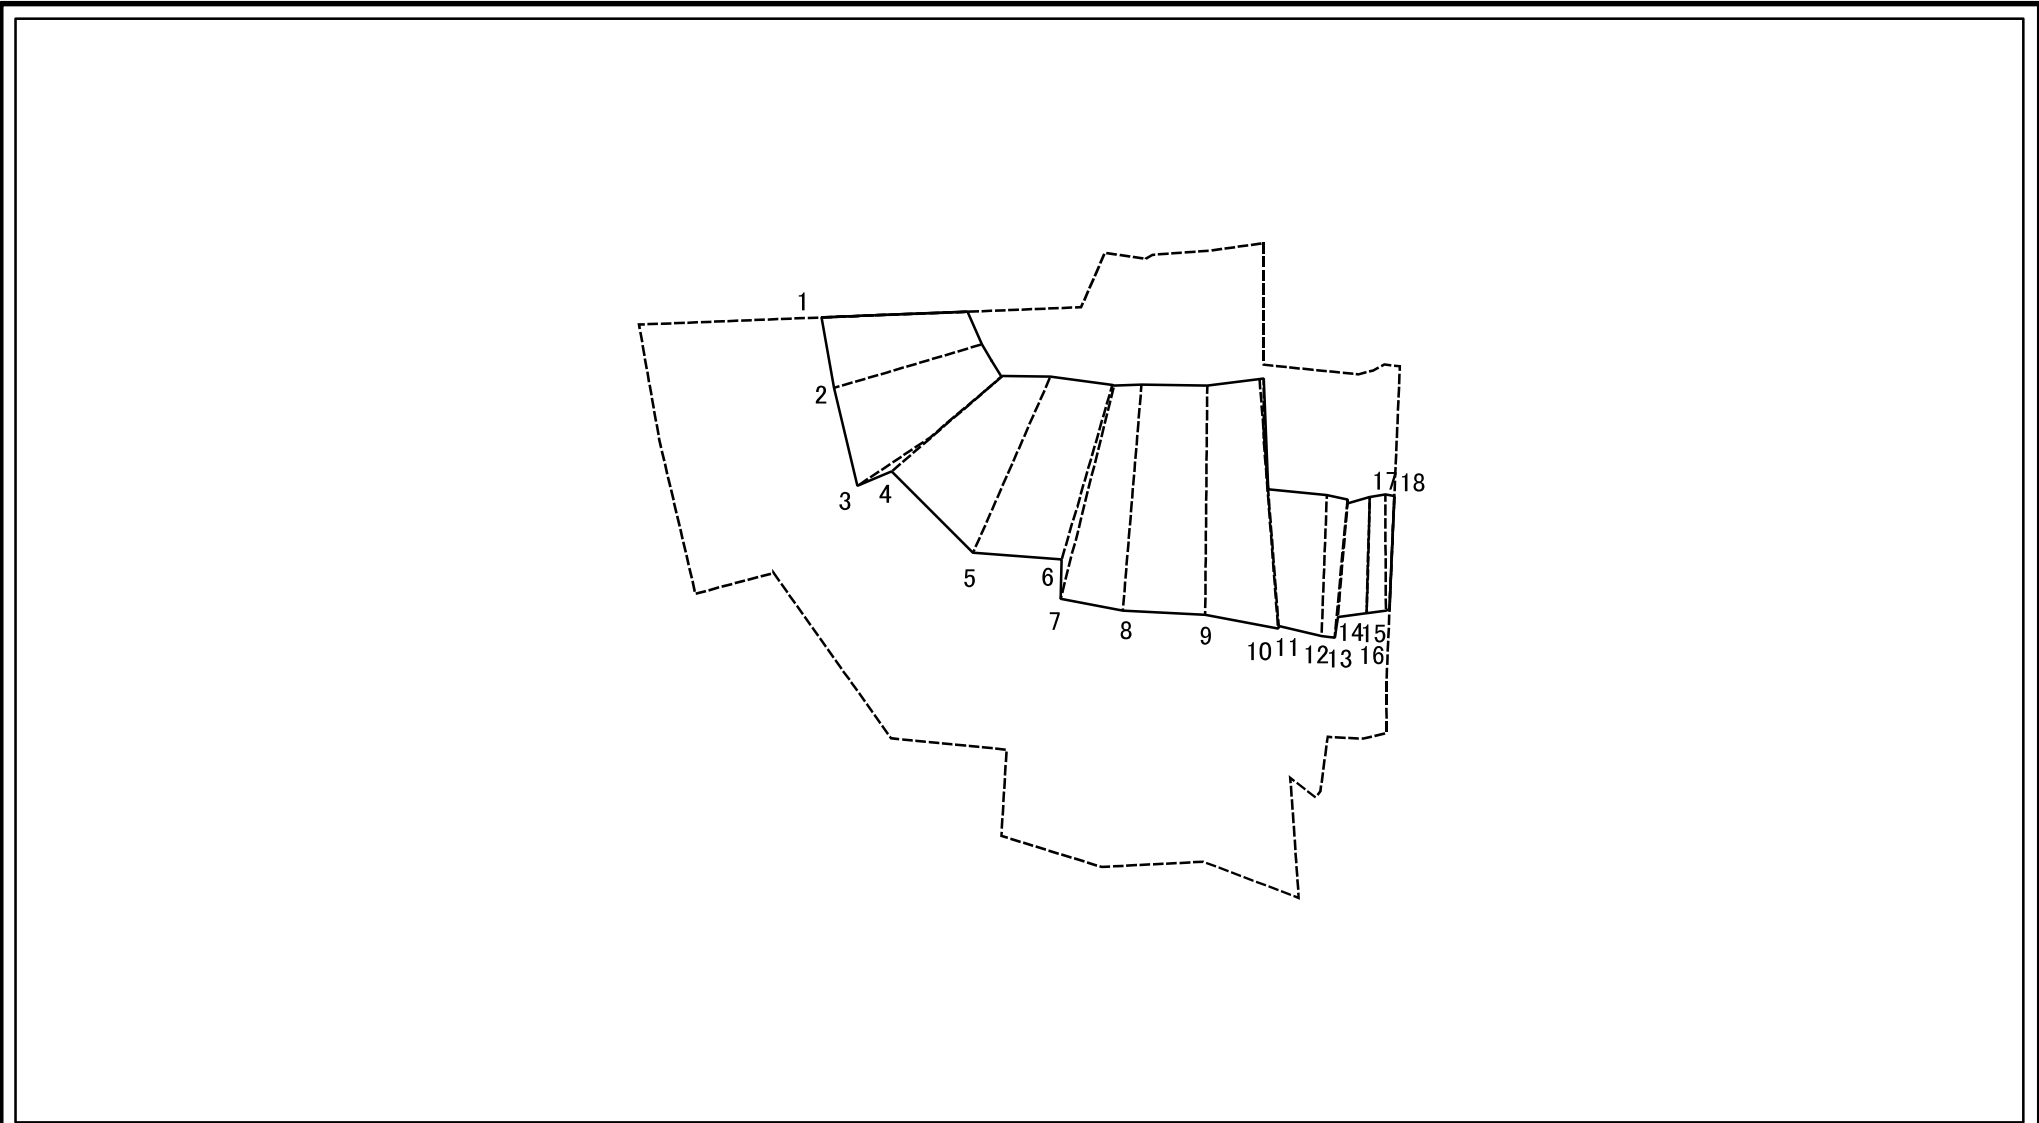
土砂災害警戒区域等指定図(その2-3)

図中の数字は横断測線番号を示す

土砂災害特別警戒区域の区域区分図 (急傾斜地の崩壊に伴う土石等の堆積により建築物の地上部に作用すると想定される力)	土砂災害防止法施行令第二条の基準に該当する区域		N 縮尺 1:1,000	自然現象の種類	急傾斜地の崩壊	箇所番号	106-H21-089-3
	土砂災害防止法施行令第三条の基準に該当する区域			告示番号	神奈川県告示第227号	箇所名	月見台3
	それ以外の区域			告示年月日	令和元年10月4日	所在地	横浜市保土ヶ谷区月見台
