土砂災害警戒区域等指定図(その2-1)

土砂災害警戒区域・土砂災害特別警戒区域 区域図	土砂災害防止法施行令第二条の基準に該当する区域		N 縮尺 1:1,000	自然現象 の種類	急傾斜地の崩壊	箇所番号	107-H21-044
	土砂災害防止法 施行令第三条の 基準に該当する 区域			告示番号	神奈川県告示第428号	箇所名	汐見台3丁目1
	土砂等の(移動)高さが1m以下の場合、 土砂等の移動による力が100kN/mを超える区域			告示年月日	平成30年9月11日	所在地	横浜市磯子区汐見台3丁目
	土砂等の堆積の高さが3mを超える区域						
	それ以外の区域

自然現象の種類	急傾斜地の崩壊	箇所番号	107-H21-044-2
告示番号	神奈川県告示第428号	箇所名	汐見台3丁目1-2
告示年月日	平成30年9月11日	所在地	横浜市磯子区汐見台3丁目及び汐見台1丁目

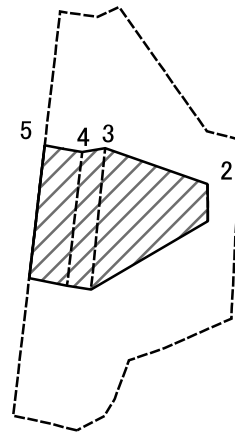
土砂災害警戒区域等指定図(その2-2)

図中の数字は横断測線番号を示す

土砂災害特別警戒区域の区域区分図
(急傾斜地の崩壊に伴う土石等の移動により
建築物の地上部に作用すると想定される力)

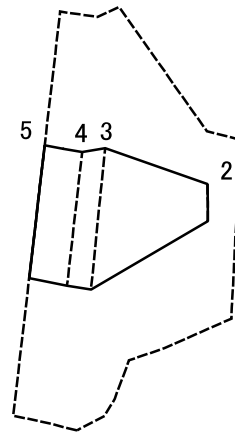
土砂災害警戒区域等指定図(その2-3)

図中の数字は横断測線番号を示す

土砂災害特別警戒区域の区域区分図
(急傾斜地の崩壊に伴う土石等の堆積により
建築物の地上部に作用すると想定される力)
