# 土砂災害警戒区域等指定図(その2-1)

**土砂災害警戒区域・土砂災害特別警戒区域  
区域図**

土砂災害防止法施行令第二条の基準に該当する区域		縮尺 1:1,000	N	自然現象の種類	急傾斜地の崩壊	箇所番号	107-H21-070
土砂災害防止法施行令第三条の基準に該当する区域				告示番号	神奈川県告示第428号	箇所名	田中2丁目4
それ以外の区域				告示年月日	平成30年9月11日	所在地	横浜市磯子区田中2丁目 及び洋光台3丁目

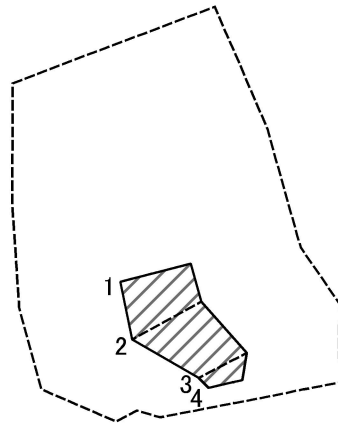
# 土砂災害警戒区域等指定図(その2-2)

図中の数字は横断測線番号を示す

<b>土砂災害特別警戒区域の区域区分図</b> (急傾斜地の崩壊に伴う土石等の移動により建築物の地上部に作用すると想定される力)	土砂災害防止法施行令第二条の基準に該当する区域		N 縮尺 1:1,000	自然現象の種類	急傾斜地の崩壊	箇所番号	107-H21-070-1
	土砂災害防止法施行令第三条の基準に該当する区域			告示番号	神奈川県告示第428号	箇所名	田中2丁目4
	それ以外の区域			告示年月日	平成30年9月11日	所在地	横浜市磯子区田中2丁目及び洋光台3丁目

横断測線の区間	土石等の移動により建築物の地上部に作用すると想定される力				土石等の堆積により建築物の地上部に作用すると想定される力				横断測線の区間	土石等の移動により建築物の地上部に作用すると想定される力				土石等の堆積により建築物の地上部に作用すると想定される力			
	土石等の(移動)高さが1m以下の場合、土石等の移動による力が100kN/m <sup>2</sup> を超える区域		それ以外の区域		土石等の堆積の高さが3mを超える区域		それ以外の区域			土石等の(移動)高さが1m以下の場合、土石等の移動による力が100kN/m <sup>2</sup> を超える区域		それ以外の区域		土石等の堆積の高さが3mを超える区域		それ以外の区域	
	力の大きさのうち最大のもの (kN/m <sup>2</sup> )	土石等の高さ (m)	力の大きさのうち最大のもの (kN/m <sup>2</sup> )	土石等の高さ (m)	力の大きさのうち最大のもの (kN/m <sup>2</sup> )	土石等の高さ (m)	力の大きさのうち最大のもの (kN/m <sup>2</sup> )	土石等の高さ (m)		力の大きさのうち最大のもの (kN/m <sup>2</sup> )	土石等の高さ (m)	力の大きさのうち最大のもの (kN/m <sup>2</sup> )	土石等の高さ (m)	力の大きさのうち最大のもの (kN/m <sup>2</sup> )	土石等の高さ (m)	力の大きさのうち最大のもの (kN/m <sup>2</sup> )	土石等の高さ (m)
1 ~ 2	-	-	79.52	0.75	-	-	11.01	2.06	~								
2 ~ 3	-	-	79.52	0.75	-	-	11.75	2.20	~								
3 ~ 4	-	-	61.62	0.75	-	-	12.83	2.40	~								
~									~								
~									~								
~									~								
~									~

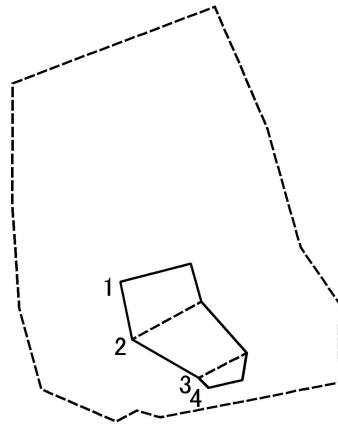
# 土砂災害警戒区域等指定図(その2-3)

図中の数字は横断測線番号を示す

<b>土砂災害特別警戒区域の区域区分図</b> (急傾斜地の崩壊に伴う土石等の堆積により建築物の地上部に作用すると想定される力)	土砂災害防止法施行令第二条の基準に該当する区域			N 縮尺 1:1,000	自然現象の種類	急傾斜地の崩壊	箇所番号	107-H21-070-1
	土砂災害防止法施行令第三条の基準に該当する区域	土石等の堆積の高さが3mを超える区域			告示番号	神奈川県告示第428号	箇所名	田中2丁目4
		それ以外の区域		告示年月日	平成30年9月11日	所在地	横浜市磯子区田中2丁目及び洋光台3丁目
