土砂災害警戒区域等指定図(その2-1)

土砂災害警戒区域・土砂災害特別警戒区域 区域図	土砂災害防止法施行令第二条の基準に該当する区域		N 縮尺 1:1,000	自然現象の種類	急傾斜地の崩壊	箇所番号	108-H22-001
	土砂災害防止法施行令第三条の基準に該当する区域			告示番号	神奈川県告示第314号	箇所名	昭和町1
	土砂等の(移動)高さが1m以下の場合、土砂等の移動による力が100kN/mを超える区域			告示年月日	令和元年12月20日	所在地	横浜市金沢区昭和町及び富岡東2丁目
	土砂等の堆積の高さが3mを超える区域						
それ以外の区域

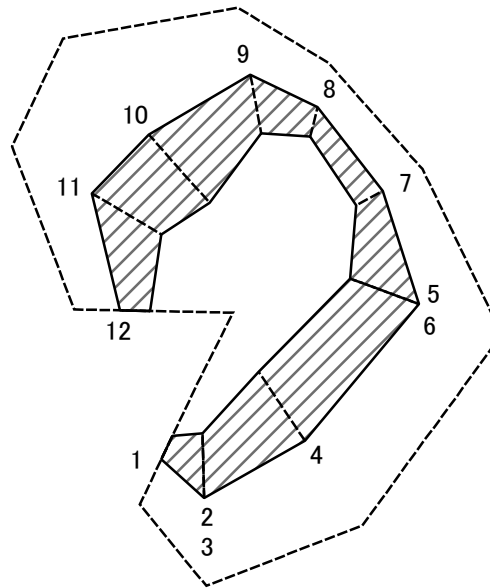
土砂災害警戒区域等指定図(その2-2)

図中の数字は横断測線番号を示す

土砂災害特別警戒区域の区域区分図
(急傾斜地の崩壊に伴う土石等の移動により
建築物の地上部に作用すると想定される力)

横断測線の区間	土石等の移動により建築物の地上部に作用すると想定される力				土石等の堆積により建築物の地上部に作用すると想定される力				横断測線の区間	土石等の移動により建築物の地上部に作用すると想定される力				土石等の堆積により建築物の地上部に作用すると想定される力			
	土石等の(移動)高さが1m以下の場合、土石等の移動による力が100kN/m ² を超える区域		それ以外の区域		土石等の堆積の高さが3mを超える区域		それ以外の区域			土石等の(移動)高さが1m以下の場合、土石等の移動による力が100kN/m ² を超える区域		それ以外の区域		土石等の堆積の高さが3mを超える区域		それ以外の区域	
	力の大きさのうち最大のもの(kN/m ²)	土石等の高さ(m)	力の大きさのうち最大のもの(kN/m ²)	土石等の高さ(m)	力の大きさのうち最大のもの(kN/m ²)	土石等の高さ(m)	力の大きさのうち最大のもの(kN/m ²)	土石等の高さ(m)		力の大きさのうち最大のもの(kN/m ²)	土石等の高さ(m)	力の大きさのうち最大のもの(kN/m ²)	土石等の高さ(m)	力の大きさのうち最大のもの(kN/m ²)	土石等の高さ(m)	力の大きさのうち最大のもの(kN/m ²)	土石等の高さ(m)
1 ~ 2	-	-	72.00	0.75	-	-	11.04	2.06	~								
3 ~ 4	-	-	82.02	0.75	-	-	10.72	2.00	~								
4 ~ 5	-	-	82.02	0.75	-	-	10.26	1.92	~								
6 ~ 7	-	-	77.76	0.75	-	-	10.01	1.87	~								
7 ~ 8	-	-	55.35	0.75	-	-	9.53	1.78	~								
8 ~ 9	-	-	69.11	0.75	-	-	9.53	1.78	~								
9 ~ 10	-	-	84.31	0.75	-	-	13.48	2.52	~								
10 ~ 11	-	-	84.31	0.75	-	-	13.48	2.52	~

11 ~ 12	-	-	80.67	0.75	-	-	9.75	1.82	~								
~									~								
~									~								
~									~								
~									~								
~									~								
~									~								
~									~								
~									~								
~									~								
~									~								
~									~								
~									~								
~									~								
~									~								
~									~								
~									~								
~									~								
~									~

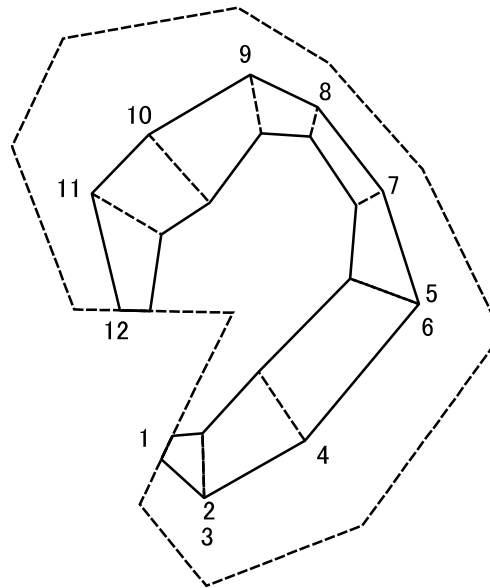
土砂災害警戒区域等指定図(その2-3)

図中の数字は横断測線番号を示す

土砂災害特別警戒区域の区域区分図
(急傾斜地の崩壊に伴う土石等の堆積により
建築物の地上部に作用すると想定される力)
