土砂災害警戒区域等指定図(その2-1)

土砂災害警戒区域・土砂災害特別警戒区域図

自然現象の種類	急傾斜地の崩壊	箇所番号	108-H22-005
告示番号	神奈川県告示第314号	箇所名	富岡東1丁目3
告示年月日	令和元年12月20日	所在地	横浜市金沢区富岡東1丁目及び富岡西1丁目

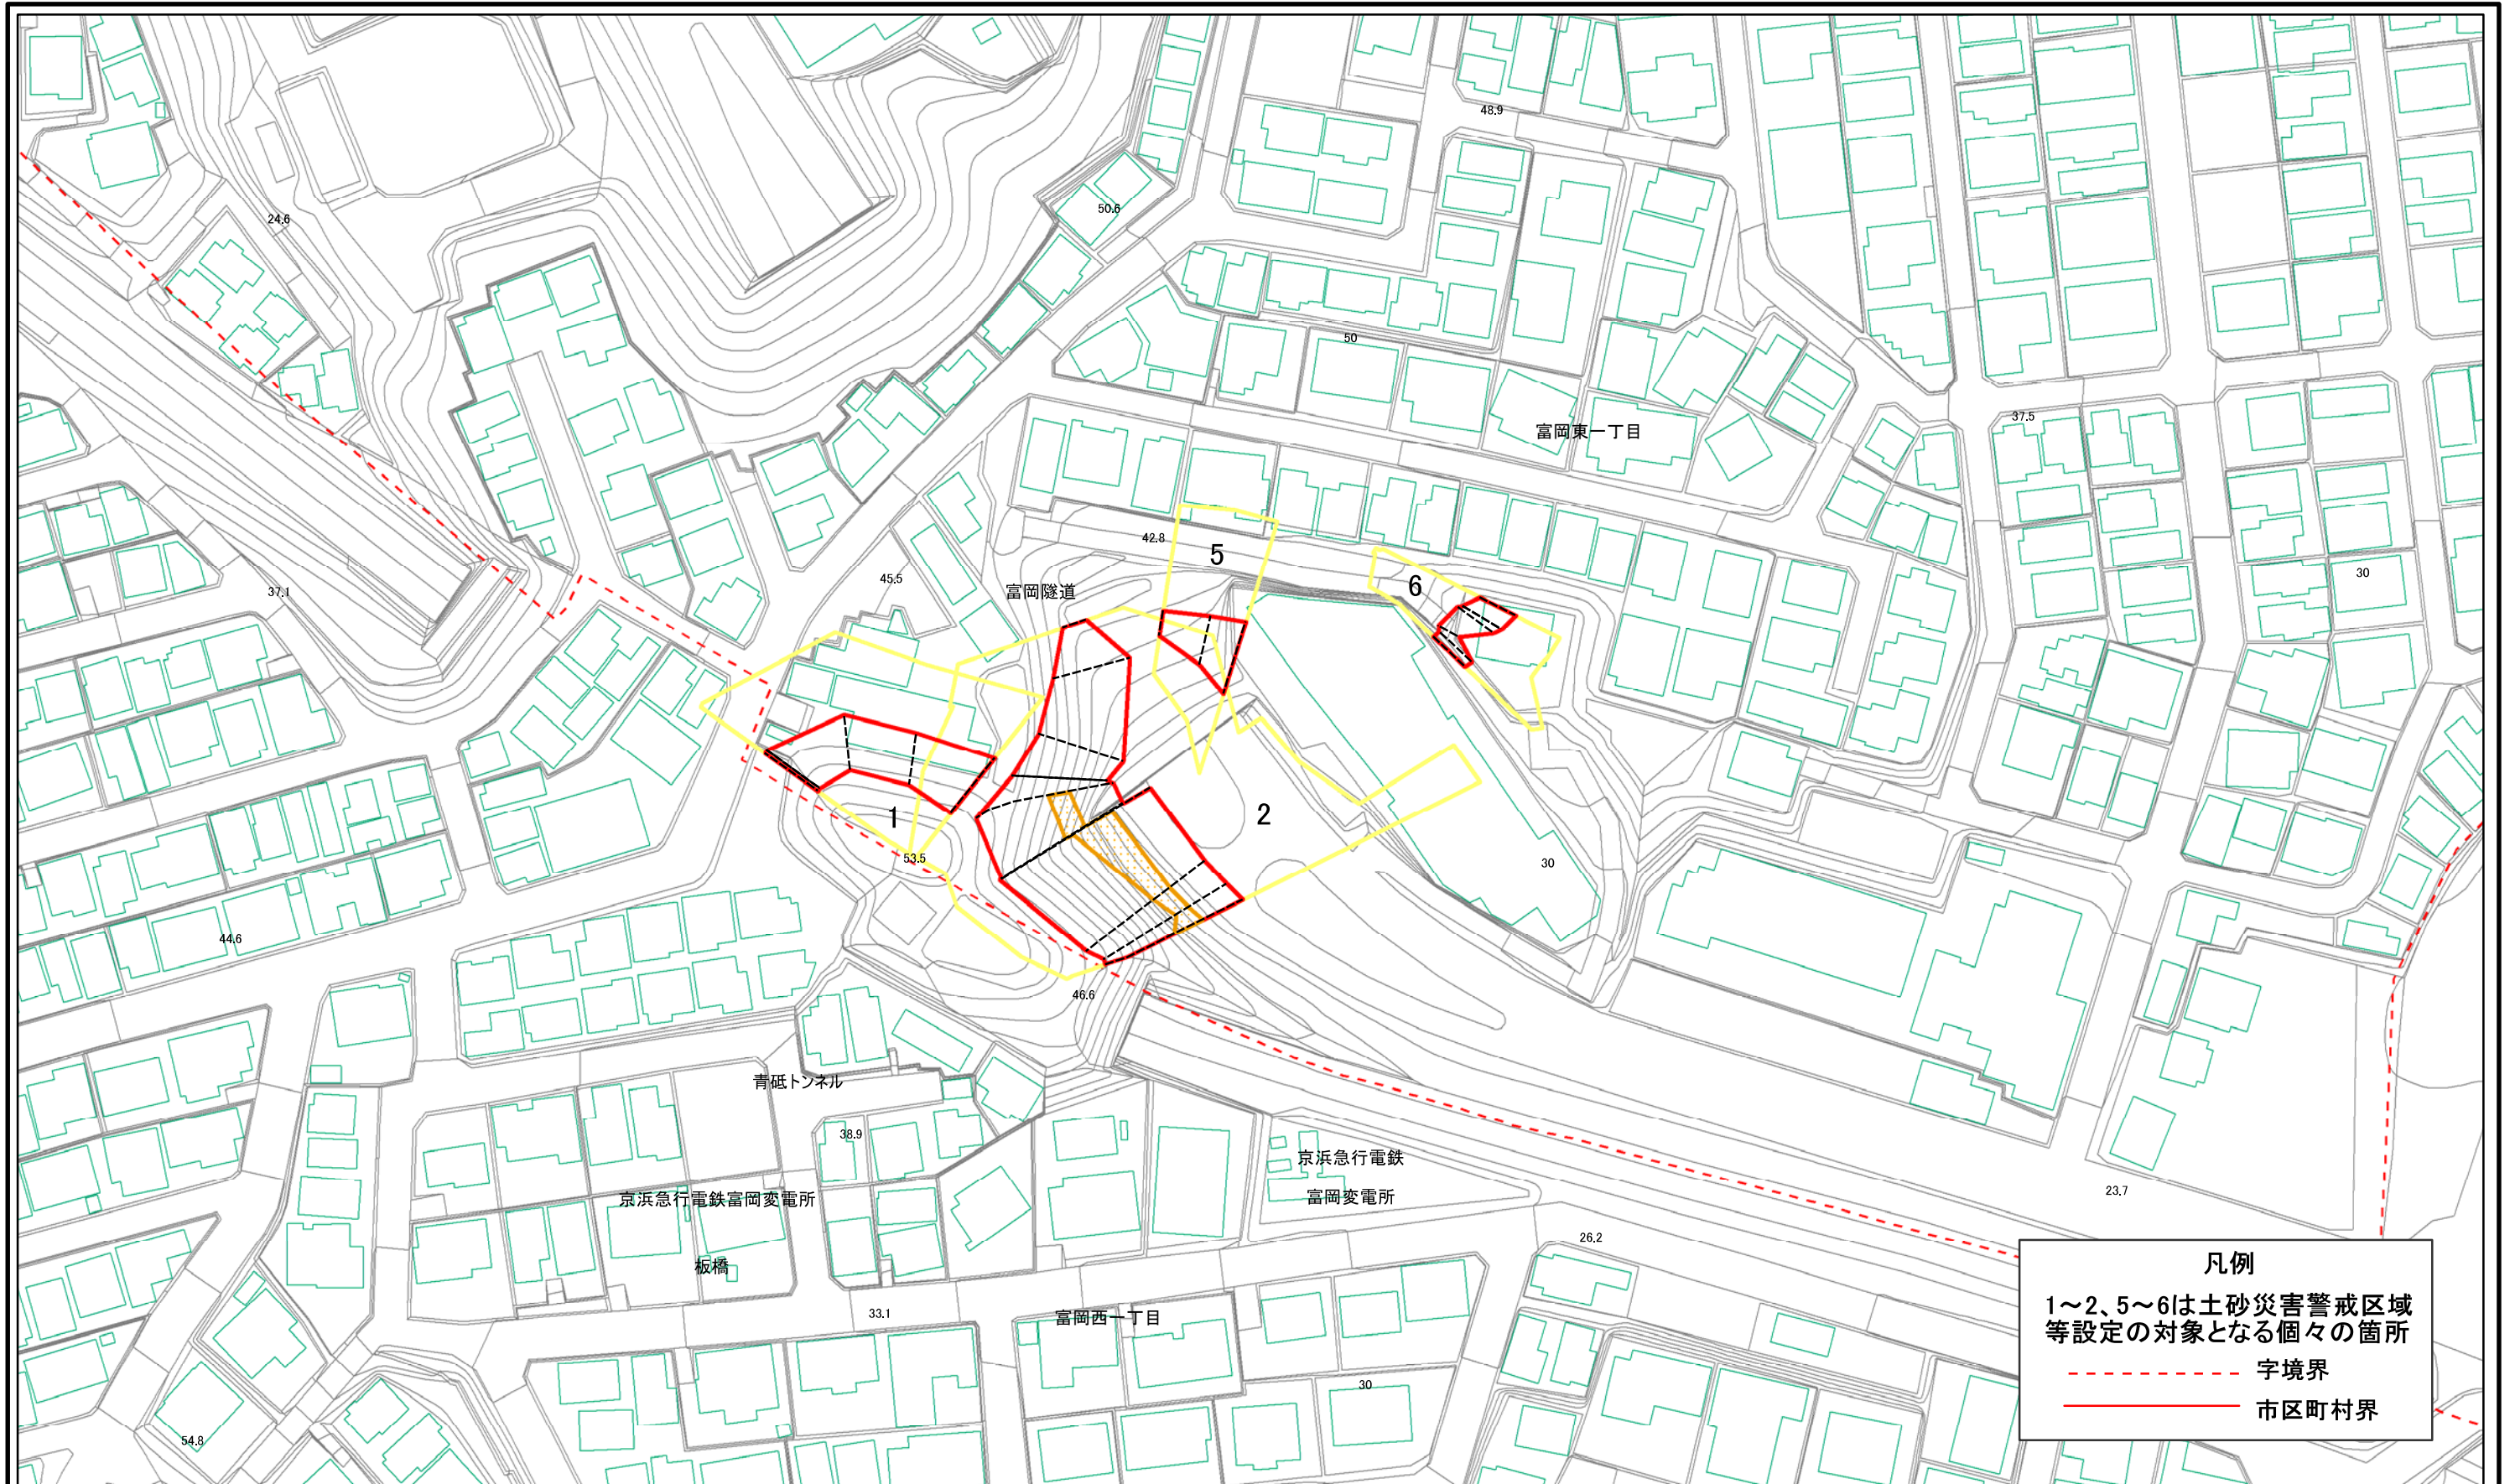
土砂災害防止法施行令第二條の基準に該当する区域		N 縮尺 1:1,000
土砂災害防止法施行令第三條の基準に該当する区域		
それ以外の区域

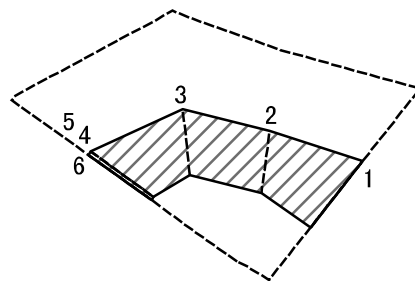
土砂災害警戒区域等指定図(その2-2)

図中の数字は横断測線番号を示す

土砂災害特別警戒区域の区域区分図 (急傾斜地の崩壊に伴う土石等の移動により建築物の地上部に作用すると想定される力)	土砂災害防止法施行令第二条の基準に該当する区域		N 縮尺 1:1,000	自然現象の種類	急傾斜地の崩壊	箇所番号	108-H22-005-1
	土砂災害防止法施行令第三条の基準に該当する区域			告示番号	神奈川県告示第314号	箇所名	富岡東1丁目3
	それ以外の区域			告示年月日	令和元年12月20日	所在地	横浜市金沢区富岡東1丁目及び富岡西1丁目

横断測線の区間	土石等の移動により建築物の地上部に作用すると想定される力				土石等の堆積により建築物の地上部に作用すると想定される力				横断測線の区間	土石等の移動により建築物の地上部に作用すると想定される力				土石等の堆積により建築物の地上部に作用すると想定される力			
	土石等の(移動)高さが1m以下の場合、土石等の移動による力が100kN/m ² を超える区域		それ以外の区域		土石等の堆積の高さが3mを超える区域		それ以外の区域			土石等の(移動)高さが1m以下の場合、土石等の移動による力が100kN/m ² を超える区域		それ以外の区域		土石等の堆積の高さが3mを超える区域		それ以外の区域	
	力の大きさのうち最大のもの(kN/m ²)	土石等の高さ(m)	力の大きさのうち最大のもの(kN/m ²)	土石等の高さ(m)	力の大きさのうち最大のもの(kN/m ²)	土石等の高さ(m)	力の大きさのうち最大のもの(kN/m ²)	土石等の高さ(m)		力の大きさのうち最大のもの(kN/m ²)	土石等の高さ(m)	力の大きさのうち最大のもの(kN/m ²)	土石等の高さ(m)	力の大きさのうち最大のもの(kN/m ²)	土石等の高さ(m)	力の大きさのうち最大のもの(kN/m ²)	土石等の高さ(m)
1 ~ 2	-	-	80.77	0.75	-	-	10.46	1.95	~								
2 ~ 3	-	-	71.82	0.75	-	-	11.15	2.08	~								
3 ~ 4	-	-	79.66	0.75	-	-	11.15	2.08	~								
5 ~ 6	-	-	79.66	0.75	-	-	10.16	1.90	~								
~									~								
~									~								
~									~								
~									~								
~									~								
~									~								
~									~								
~									~

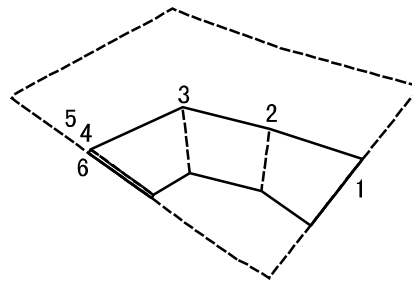
土砂災害警戒区域等指定図(その2-3)

図中の数字は横断測線番号を示す

土砂災害特別警戒区域の区域区分図 (急傾斜地の崩壊に伴う土石等の堆積により建築物の地上部に作用すると想定される力)	土砂災害防止法施行令第二条の基準に該当する区域		N 縮尺 1:1,000	自然現象の種類	急傾斜地の崩壊	箇所番号	108-H22-005-1
	土砂災害防止法施行令第三条の基準に該当する区域			告示番号	神奈川県告示第314号	箇所名	富岡東1丁目3
	それ以外の区域			告示年月日	令和元年12月20日	所在地	横浜市金沢区富岡東1丁目及び富岡西1丁目

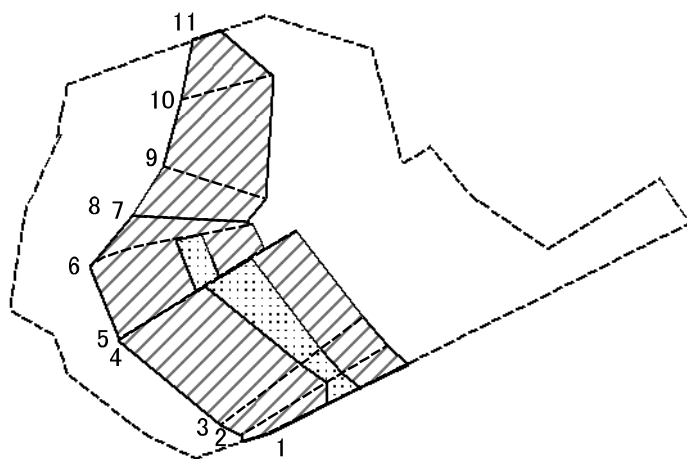
土砂災害警戒区域等指定図(その2-2)

図中の数字は横断測線番号を示す

土砂災害特別警戒区域の区域区分図
(急傾斜地の崩壊に伴う土石等の移動により
建築物の地上部に作用すると想定される力)

土砂災害防止法施行令第二条の基準に該当する区域		
土砂災害防止法 施行令第三条の 基準に該当する 区域	土石等の(移動)高さが1m以下の場合、 土石等の移動による力が100kN/mを超える区域	
	それ以外の区域

横断測線の区間	土石等の移動により建築物の地上部に作用すると想定される力				土石等の堆積により建築物の地上部に作用すると想定される力				横断測線の区間	土石等の移動により建築物の地上部に作用すると想定される力				土石等の堆積により建築物の地上部に作用すると想定される力			
	土石等の(移動)高さが1m以下の場合、土石等の移動による力が100kN/m ² を超える区域		それ以外の区域		土石等の堆積の高さが3mを超える区域		それ以外の区域			土石等の(移動)高さが1m以下の場合、土石等の移動による力が100kN/m ² を超える区域		それ以外の区域		土石等の堆積の高さが3mを超える区域		それ以外の区域	
	力の大きさのうち最大のもの(kN/m ²)	土石等の高さ(m)	力の大きさのうち最大のもの(kN/m ²)	土石等の高さ(m)	力の大きさのうち最大のもの(kN/m ²)	土石等の高さ(m)	力の大きさのうち最大のもの(kN/m ²)	土石等の高さ(m)		力の大きさのうち最大のもの(kN/m ²)	土石等の高さ(m)	力の大きさのうち最大のもの(kN/m ²)	土石等の高さ(m)	力の大きさのうち最大のもの(kN/m ²)	土石等の高さ(m)	力の大きさのうち最大のもの(kN/m ²)	土石等の高さ(m)
1 ~ 2	107.55	0.75	100.00	0.75	-	-	11.65	2.18	~								
2 ~ 3	104.26	0.75	100.00	0.75	-	-	11.65	2.18	~								
3 ~ 4	107.57	0.75	100.00	0.75	-	-	14.44	2.70	~								
4 ~ 5	107.57	0.75	100.00	0.75	-	-	14.44	2.70	~								
5 ~ 6	105.72	0.75	100.00	0.75	-	-	14.02	2.62	~								
6 ~ 7	-	-	100.00	0.75	-	-	14.02	2.62	~								
8 ~ 9	-	-	90.41	0.75	-	-	15.39	2.88	~

9 ~ 10	-	-	88.34	0.75	-	-	14.05	2.62	~								
10 ~ 11	-	-	83.92	0.75	-	-	9.24	1.73	~								
~									~								
~									~								
~									~								
~									~								
~									~								
~									~								
~									~								
~									~								
~									~								
~									~								
~									~								
~									~								
~									~								
~									~								
~									~								
~									~								
~									~								
~									~								
~									~								
~									~								
~									~								
~									~

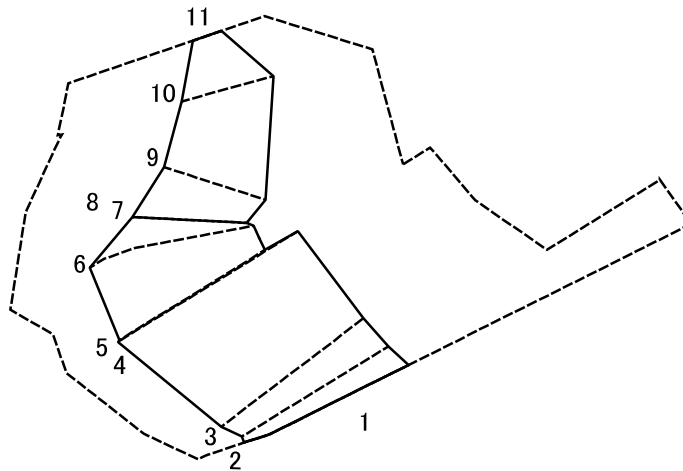
土砂災害警戒区域等指定図(その2-3)

図中の数字は横断測線番号を示す

土砂災害特別警戒区域の区域区分図 (急傾斜地の崩壊に伴う土石等の堆積により建築物の地上部に作用すると想定される力)	土砂災害防止法施行令第二条の基準に該当する区域			N 縮尺 1:1,000	自然現象の種類	急傾斜地の崩壊	箇所番号	108-H22-005-2
	土砂災害防止法施行令第三条の基準に該当する区域	土石等の堆積の高さが3mを超える区域			告示番号	神奈川県告示第314号	箇所名	富岡東1丁目3
		それ以外の区域			告示年月日	令和元年12月20日	所在地	横浜市金沢区富岡東1丁目及び富岡西1丁目

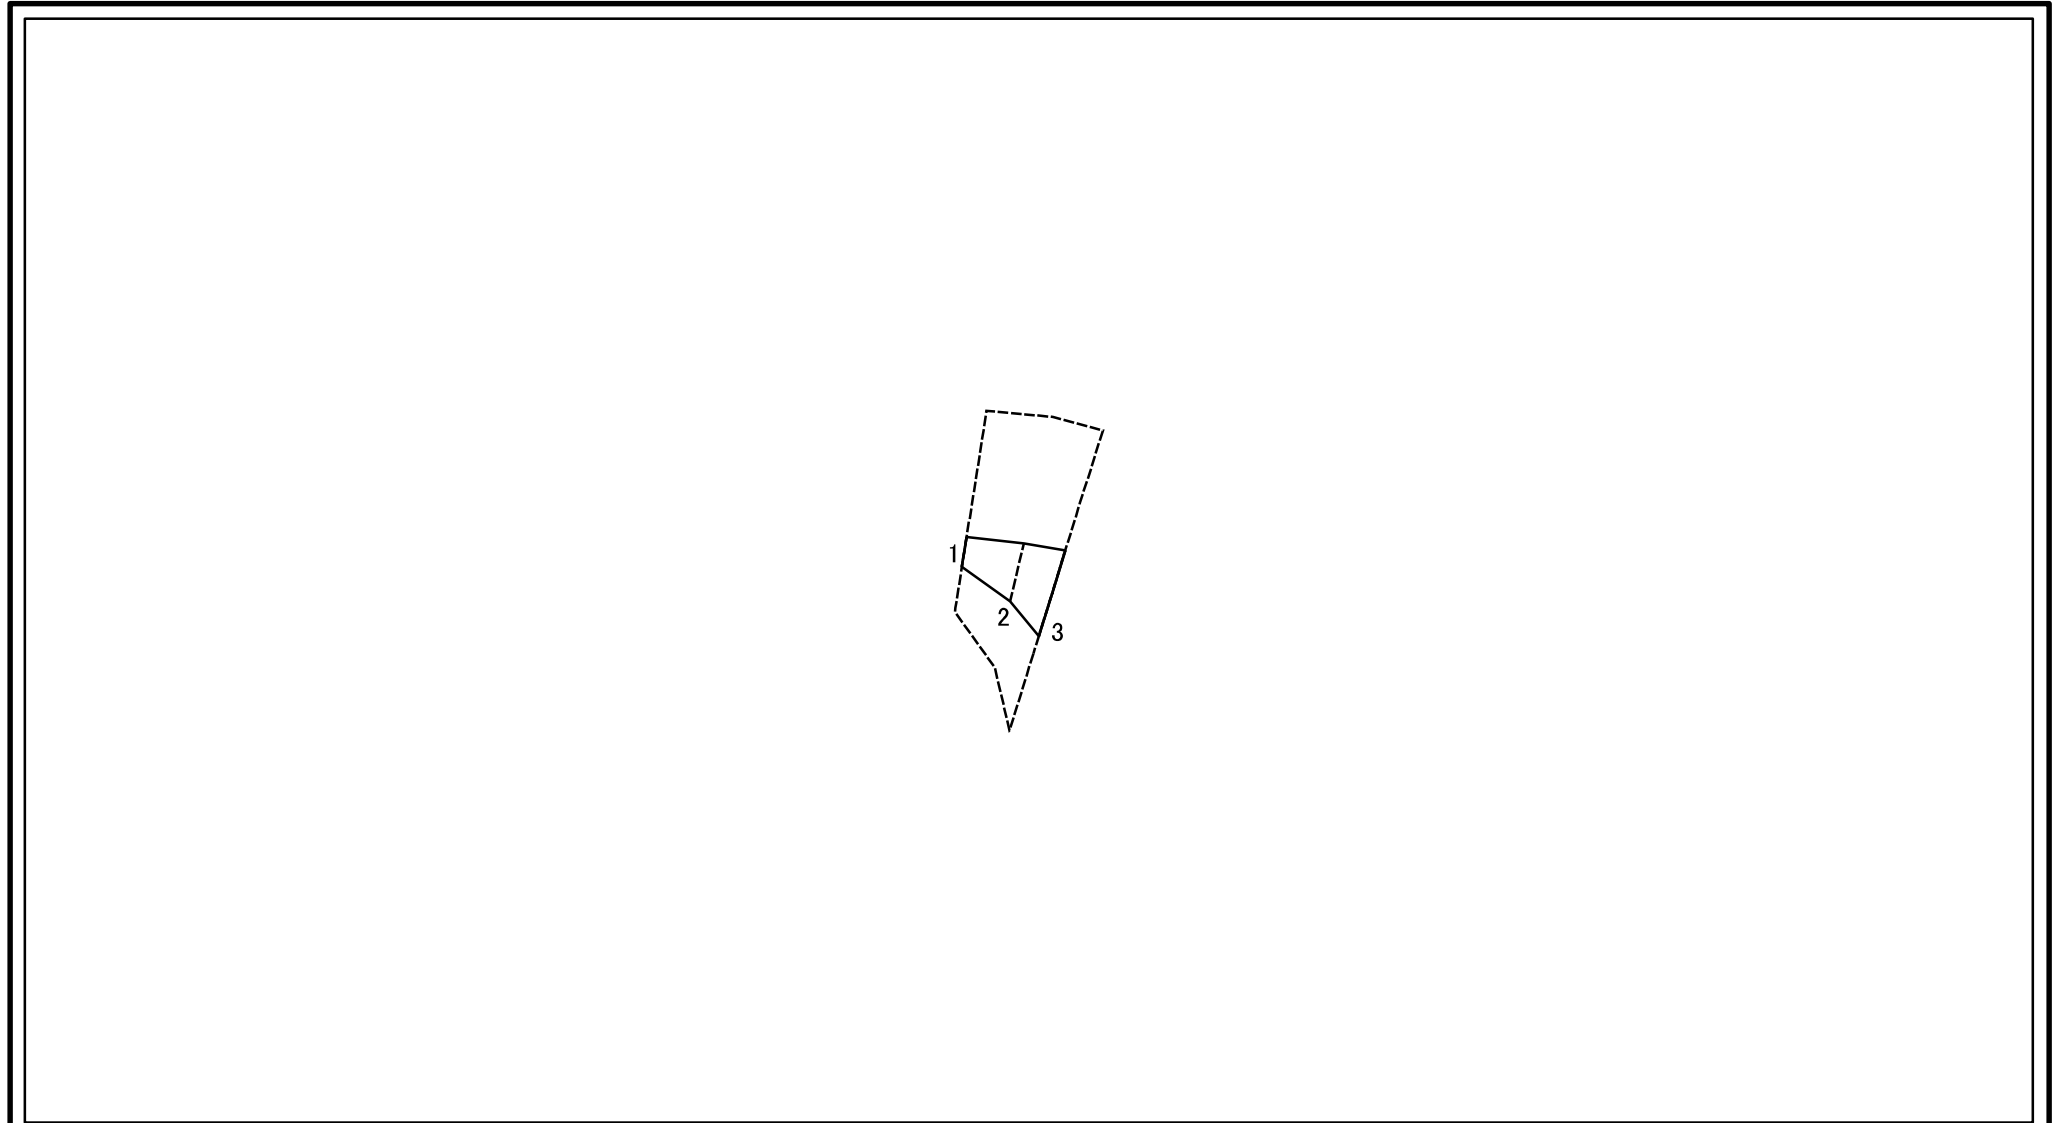
土砂災害警戒区域等指定図(その2-3)

図中の数字は横断測線番号を示す

土砂災害特別警戒区域の区域区分図 (急傾斜地の崩壊に伴う土石等の堆積により建築物の地上部に作用すると想定される力)	土砂災害防止法施行令第二条の基準に該当する区域			N 縮尺 1:1,000	自然現象の種類	急傾斜地の崩壊	箇所番号	108-H22-005-5
	土砂災害防止法施行令第三条の基準に該当する区域	土石等の堆積の高さが3mを超える区域			告示番号	神奈川県告示第314号	箇所名	富岡東1丁目3
		それ以外の区域			告示年月日	令和元年12月20日	所在地	横浜市金沢区富岡東1丁目
