土砂災害警戒区域等指定図(その2-1)

土砂災害警戒区域・土砂災害特別警戒区域 区域図	土砂災害防止法施行令第二条の基準に該当する区域		N 縮尺 1:1,000	自然現象の種類	急傾斜地の崩壊	箇所番号	108-H22-043
	土砂災害防止法施行令第三条の基準に該当する区域			告示番号	神奈川県告示第314号	箇所名	富岡西4丁目6
	土砂等の(移動)高さが1m以下の場合、土砂等の移動による力が100kN/mを超える区域			告示年月日	令和元年12月20日	所在地	横浜市金沢区富岡西4丁目
	土砂等の堆積の高さが3mを超える区域						
それ以外の区域

土砂災害警戒区域等指定図書(その3)

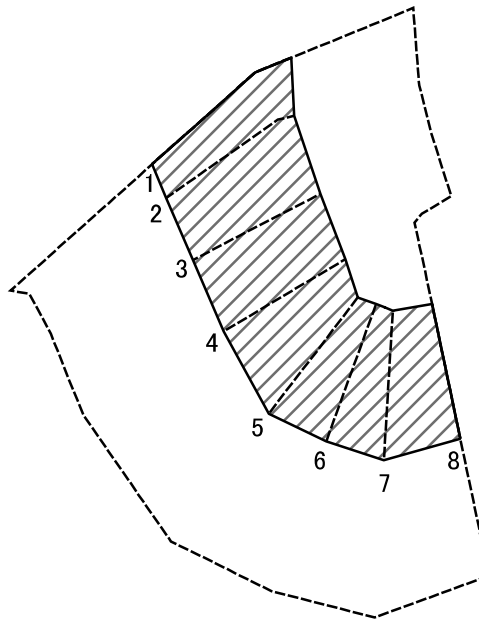
土砂災害警戒区域等指定図(その2-2)

図中の数字は横断測線番号を示す

土砂災害特別警戒区域の区域区分図
(急傾斜地の崩壊に伴う土石等の移動により
建築物の地上部に作用すると想定される力)

土石等の(移動)高さが1m以下の場合、
土石等の移動による力が100kN/m²を超える区域

横断測線の区間	土石等の移動により建築物の地上部に作用すると想定される力				土石等の堆積により建築物の地上部に作用すると想定される力				横断測線の区間	土石等の移動により建築物の地上部に作用すると想定される力				土石等の堆積により建築物の地上部に作用すると想定される力			
	土石等の(移動)高さが1m以下の場合、土石等の移動による力が100kN/m ² を超える区域		それ以外の区域		土石等の堆積の高さが3mを超える区域		それ以外の区域			土石等の(移動)高さが1m以下の場合、土石等の移動による力が100kN/m ² を超える区域		それ以外の区域		土石等の堆積の高さが3mを超える区域		それ以外の区域	
	力の大きさのうち最大のもの(kN/m ²)	土石等の高さ(m)	力の大きさのうち最大のもの(kN/m ²)	土石等の高さ(m)	力の大きさのうち最大のもの(kN/m ²)	土石等の高さ(m)	力の大きさのうち最大のもの(kN/m ²)	土石等の高さ(m)		力の大きさのうち最大のもの(kN/m ²)	土石等の高さ(m)	力の大きさのうち最大のもの(kN/m ²)	土石等の高さ(m)	力の大きさのうち最大のもの(kN/m ²)	土石等の高さ(m)	力の大きさのうち最大のもの(kN/m ²)	土石等の高さ(m)
1 ~ 2	-	-	99.95	0.75	-	-	11.34	2.12	~								
2 ~ 3	-	-	99.32	0.75	-	-	11.62	2.17	~								
3 ~ 4	-	-	100.00	0.75	-	-	11.90	2.22	~								
4 ~ 5	-	-	100.00	0.75	-	-	11.90	2.22	~								
5 ~ 6	-	-	98.87	0.75	-	-	9.31	1.74	~								
6 ~ 7	-	-	97.99	0.75	-	-	11.02	2.06	~								
7 ~ 8	-	-	94.81	0.75	-	-	11.02	2.06	~								
~									~

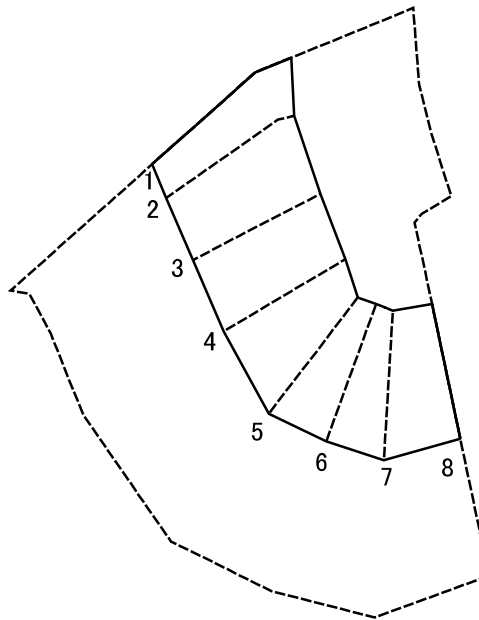
土砂災害警戒区域等指定図(その2-3)

図中の数字は横断測線番号を示す

土砂災害特別警戒区域の区域区分図
(急傾斜地の崩壊に伴う土石等の堆積により
建築物の地上部に作用すると想定される力)

土砂災害防止法 施行令第三条の 基準に該当する 区域	土砂災害防止法施行令第二条の基準に該当する区域		N 縮尺 1:1,000	自然現象 の種類	急傾斜地の崩壊	箇所番号	108-H22-043-1
	土石等の堆積の高さが3mを超える区域			告示番号	神奈川県告示第314号	箇所名	富岡西4丁目6
	それ以外の区域			告示年月日	令和元年12月20日	所在地	横浜市金沢区富岡西4丁目
