# 土砂災害警戒区域等指定図(その2-1)

**土砂災害警戒区域・土砂災害特別警戒区域  
 区域図**

土砂災害防止法施行令第二条の基準に該当する区域		N 縮尺 1:2,000	自然現象の種類	急傾斜地の崩壊	箇所番号	108-H22-054
土砂災害防止法施行令第三条の基準に該当する区域			告示番号	神奈川県告示第314号	箇所名	長浜2丁目1
土砂等の(移動)高さが1m以下の場合、土砂等の移動による力が100kN/mを超える区域			告示年月日	令和元年12月20日	所在地	横浜市金沢区長浜2丁目、長浜
土砂等の堆積の高さが3mを超える区域						
それ以外の区域

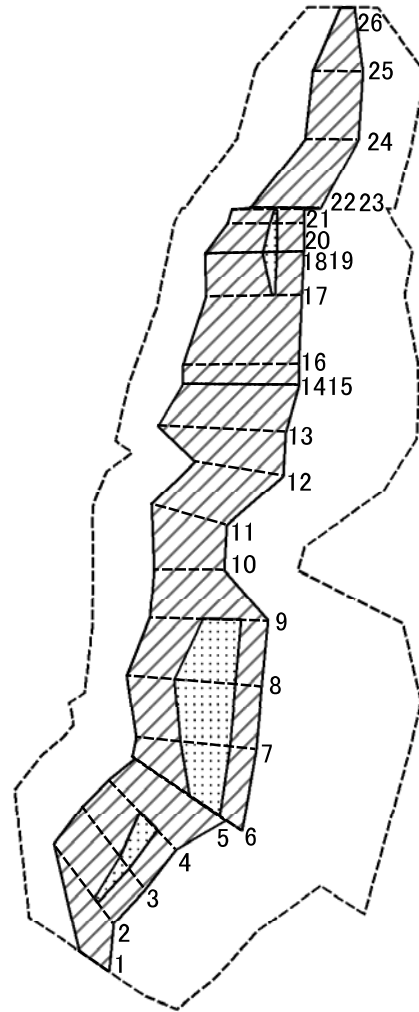
# 土砂災害警戒区域等指定図(その2-2)

図中の数字は横断測線番号を示す

土砂災害特別警戒区域の区域区分図  
(急傾斜地の崩壊に伴う土石等の移動により建築物の地上部に作用すると想定される力)

土砂災害防止法施行令第二条の基準に該当する区域	
土砂災害防止法施行令第三条の基準に該当する区域	
それ以外の区域

横断測線の区間	土石等の移動により建築物の地上部に作用すると想定される力				土石等の堆積により建築物の地上部に作用すると想定される力				横断測線の区間	土石等の移動により建築物の地上部に作用すると想定される力				土石等の堆積により建築物の地上部に作用すると想定される力			
	土石等の(移動)高さが1m以下の場合、土石等の移動による力が100kN/m <sup>2</sup> を超える区域		それ以外の区域		土石等の堆積の高さが3mを超える区域		それ以外の区域			土石等の(移動)高さが1m以下の場合、土石等の移動による力が100kN/m <sup>2</sup> を超える区域		それ以外の区域		土石等の堆積の高さが3mを超える区域		それ以外の区域	
	力の大きさのうち最大のもの(kN/m <sup>2</sup> )	土石等の高さ(m)	力の大きさのうち最大のもの(kN/m <sup>2</sup> )	土石等の高さ(m)	力の大きさのうち最大のもの(kN/m <sup>2</sup> )	土石等の高さ(m)	力の大きさのうち最大のもの(kN/m <sup>2</sup> )	土石等の高さ(m)		力の大きさのうち最大のもの(kN/m <sup>2</sup> )	土石等の高さ(m)	力の大きさのうち最大のもの(kN/m <sup>2</sup> )	土石等の高さ(m)	力の大きさのうち最大のもの(kN/m <sup>2</sup> )	土石等の高さ(m)	力の大きさのうち最大のもの(kN/m <sup>2</sup> )	土石等の高さ(m)
1 ~ 2	-	-	100.00	0.75	-	-	11.90	2.22	~								
2 ~ 3	103.72	0.75	100.00	0.75	-	-	11.99	2.24	~								
3 ~ 4	109.68	0.75	100.00	0.75	-	-	12.73	2.38	~								
4 ~ 5	-	-	100.00	0.75	-	-	12.73	2.38	~								
5 ~ 6	-	-	100.00	0.75	-	-	13.52	2.53	~

6 ~ 7	115.25	0.75	100.00	0.75	-	-	14.57	2.72	~								
7 ~ 8	115.25	0.75	100.00	0.75	-	-	16.05	3.00	~								
8 ~ 9	115.24	0.75	100.00	0.75	-	-	16.05	3.00	~								
9 ~ 10	-	-	100.00	0.75	-	-	13.99	2.61	~								
10 ~ 11	-	-	93.59	0.75	-	-	10.95	2.05	~								
11 ~ 12	-	-	100.00	0.75	-	-	12.46	2.33	~								
12 ~ 13	-	-	100.00	0.75	-	-	12.81	2.39	~								
13 ~ 14	-	-	95.37	0.75	-	-	12.81	2.39	~								
15 ~ 16	-	-	95.41	0.75	-	-	11.34	2.12	~								
16 ~ 17	-	-	100.00	0.75	-	-	11.93	2.23	~								
17 ~ 18	104.26	0.75	100.00	0.75	-	-	12.13	2.27	~								
19 ~ 20	104.26	0.75	100.00	0.75	-	-	12.13	2.27	~								
20 ~ 21	103.70	0.75	100.00	0.75	-	-	11.92	2.23	~								
21 ~ 22	-	-	100.00	0.75	-	-	11.12	2.08	~								
23 ~ 24	-	-	94.05	0.75	-	-	11.12	2.08	~								
24 ~ 25	-	-	88.93	0.75	-	-	12.76	2.38	~								
25 ~ 26	-	-	88.93	0.75	-	-	12.76	2.38	~								
~									~								
~									~								
~									~

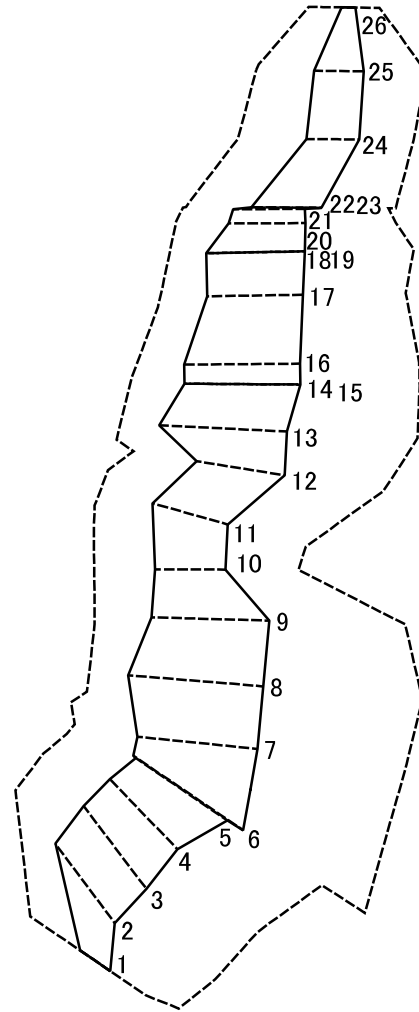
# 土砂災害警戒区域等指定図(その2-3)

図中の数字は横断測線番号を示す

土砂災害特別警戒区域の区域区分図  
(急傾斜地の崩壊に伴う土石等の堆積により  
建築物の地上部に作用すると想定される力)

土砂災害防止法 施行令第三条の 基準に該当する 区域	土砂災害防止法施行令第二条の基準に該当する区域		N 縮尺 1:2,000	自然現象 の種類	急傾斜地の崩壊	箇所番号	108-H22-054-1
	土石等の堆積の高さが3mを超える区域			告示番号	神奈川県告示第314号	箇所名	長浜2丁目1
	それ以外の区域			告示年月日	令和元年12月20日	所在地	横浜市金沢区長浜2丁目及び長浜
