# 土砂災害警戒区域等指定図(その2-1)

土砂災害警戒区域・土砂災害特別警戒区域図	土砂災害防止法施行令第二条の基準に該当する区域		N 縮尺 1:1,000	自然現象の種類	急傾斜地の崩壊	箇所番号	108-H22-076	
	土砂災害防止法施行令第三条の基準に該当する区域			告示番号	神奈川県告示第314号	箇所名	能見台6丁目1	
	土砂等の(移動)高さが1m以下の場合、土砂等の移動による力が100kN/mを超える区域			告示年月日	令和元年12月20日	所在地	横浜市金沢区能見台6丁目及び釜利谷東4丁目	
	土砂等の堆積の高さが3mを超える区域

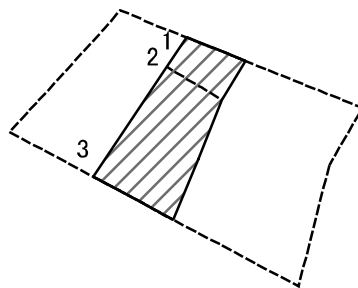
# 土砂災害警戒区域等指定図(その2-2)

図中の数字は横断測線番号を示す

<b>土砂災害特別警戒区域の区域区分図</b> (急傾斜地の崩壊に伴う土石等の移動により建築物の地上部に作用すると想定される力)	土砂災害防止法施行令第二条の基準に該当する区域		N 縮尺 1:1,000	自然現象の種類	急傾斜地の崩壊	箇所番号	108-H22-076-1
	土砂災害防止法施行令第三条の基準に該当する区域			告示番号	神奈川県告示第314号	箇所名	能見台6丁目1
	それ以外の区域			告示年月日	令和元年12月20日	所在地	横浜市金沢区能見台6丁目及び釜利谷東4丁目

横断測線の区間	土石等の移動により建築物の地上部に作用すると想定される力				土石等の堆積により建築物の地上部に作用すると想定される力				横断測線の区間	土石等の移動により建築物の地上部に作用すると想定される力				土石等の堆積により建築物の地上部に作用すると想定される力			
	土石等の(移動)高さが1m以下の場合、土石等の移動による力が100kN/m <sup>2</sup> を超える区域		それ以外の区域		土石等の堆積の高さが3mを超える区域		それ以外の区域			土石等の(移動)高さが1m以下の場合、土石等の移動による力が100kN/m <sup>2</sup> を超える区域		それ以外の区域		土石等の堆積の高さが3mを超える区域		それ以外の区域	
	力の大きさのうち最大のもの (kN/m <sup>2</sup> )	土石等の高さ (m)	力の大きさのうち最大のもの (kN/m <sup>2</sup> )	土石等の高さ (m)	力の大きさのうち最大のもの (kN/m <sup>2</sup> )	土石等の高さ (m)	力の大きさのうち最大のもの (kN/m <sup>2</sup> )	土石等の高さ (m)		力の大きさのうち最大のもの (kN/m <sup>2</sup> )	土石等の高さ (m)	力の大きさのうち最大のもの (kN/m <sup>2</sup> )	土石等の高さ (m)	力の大きさのうち最大のもの (kN/m <sup>2</sup> )	土石等の高さ (m)	力の大きさのうち最大のもの (kN/m <sup>2</sup> )	土石等の高さ (m)
1 ~ 2	-	-	72.39	0.75	-	-	9.40	1.76	~								
2 ~ 3	-	-	72.68	0.75	-	-	9.40	1.76	~								
~									~								
~									~								
~									~								
~									~								
~									~								
~									~

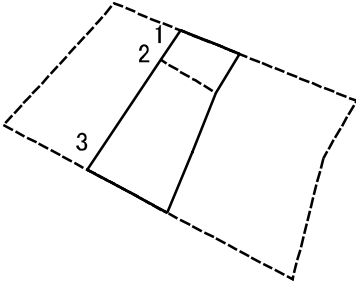
# 土砂災害警戒区域等指定図(その2-3)

図中の数字は横断測線番号を示す

<b>土砂災害特別警戒区域の区域区分図</b> (急傾斜地の崩壊に伴う土石等の堆積により建築物の地上部に作用すると想定される力)	土砂災害防止法施行令第二条の基準に該当する区域		N 縮尺 1:1,000	自然現象の種類	急傾斜地の崩壊	箇所番号	108-H22-076-1
	土砂災害防止法施行令第三条の基準に該当する区域			告示番号	神奈川県告示第314号	箇所名	能見台6丁目1
	それ以外の区域			告示年月日	令和元年12月20日	所在地	横浜市金沢区能見台6丁目及び釜利谷東4丁目

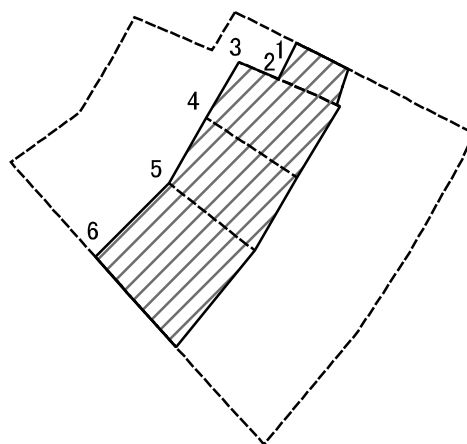
# 土砂災害警戒区域等指定図(その2-2)

図中の数字は横断測線番号を示す

<b>土砂災害特別警戒区域の区域区分図</b> (急傾斜地の崩壊に伴う土石等の移動により建築物の地上部に作用すると想定される力)	土砂災害防止法施行令第二条の基準に該当する区域		N 縮尺 1:1,000	自然現象の種類	急傾斜地の崩壊	箇所番号	108-H22-076-3
	土砂災害防止法施行令第三条の基準に該当する区域			告示番号	神奈川県告示第314号	箇所名	能見台6丁目1
	それ以外の区域			告示年月日	令和元年12月20日	所在地	横浜市金沢区能見台6丁目及び金沢谷東4丁目

横断測線の区間	土石等の移動により建築物の地上部に作用すると想定される力				土石等の堆積により建築物の地上部に作用すると想定される力				横断測線の区間	土石等の移動により建築物の地上部に作用すると想定される力				土石等の堆積により建築物の地上部に作用すると想定される力			
	土石等の(移動)高さが1m以下の場合、土石等の移動による力が100kN/m <sup>2</sup> を超える区域		それ以外の区域		土石等の堆積の高さが3mを超える区域		それ以外の区域			土石等の(移動)高さが1m以下の場合、土石等の移動による力が100kN/m <sup>2</sup> を超える区域		それ以外の区域		土石等の堆積の高さが3mを超える区域		それ以外の区域	
	力の大きさのうち最大のもの (kN/m <sup>2</sup> )	土石等の高さ (m)	力の大きさのうち最大のもの (kN/m <sup>2</sup> )	土石等の高さ (m)	力の大きさのうち最大のもの (kN/m <sup>2</sup> )	土石等の高さ (m)	力の大きさのうち最大のもの (kN/m <sup>2</sup> )	土石等の高さ (m)		力の大きさのうち最大のもの (kN/m <sup>2</sup> )	土石等の高さ (m)	力の大きさのうち最大のもの (kN/m <sup>2</sup> )	土石等の高さ (m)	力の大きさのうち最大のもの (kN/m <sup>2</sup> )	土石等の高さ (m)	力の大きさのうち最大のもの (kN/m <sup>2</sup> )	土石等の高さ (m)
1 ~ 2	-	-	67.61	0.75	-	-	8.64	1.61	~								
2 ~ 3	-	-	84.04	0.75	-	-	10.88	2.03	~								
3 ~ 4	-	-	84.04	0.75	-	-	10.88	2.03	~								
4 ~ 5	-	-	85.92	0.75	-	-	11.10	2.07	~								
5 ~ 6	-	-	89.33	0.75	-	-	11.11	2.08	~

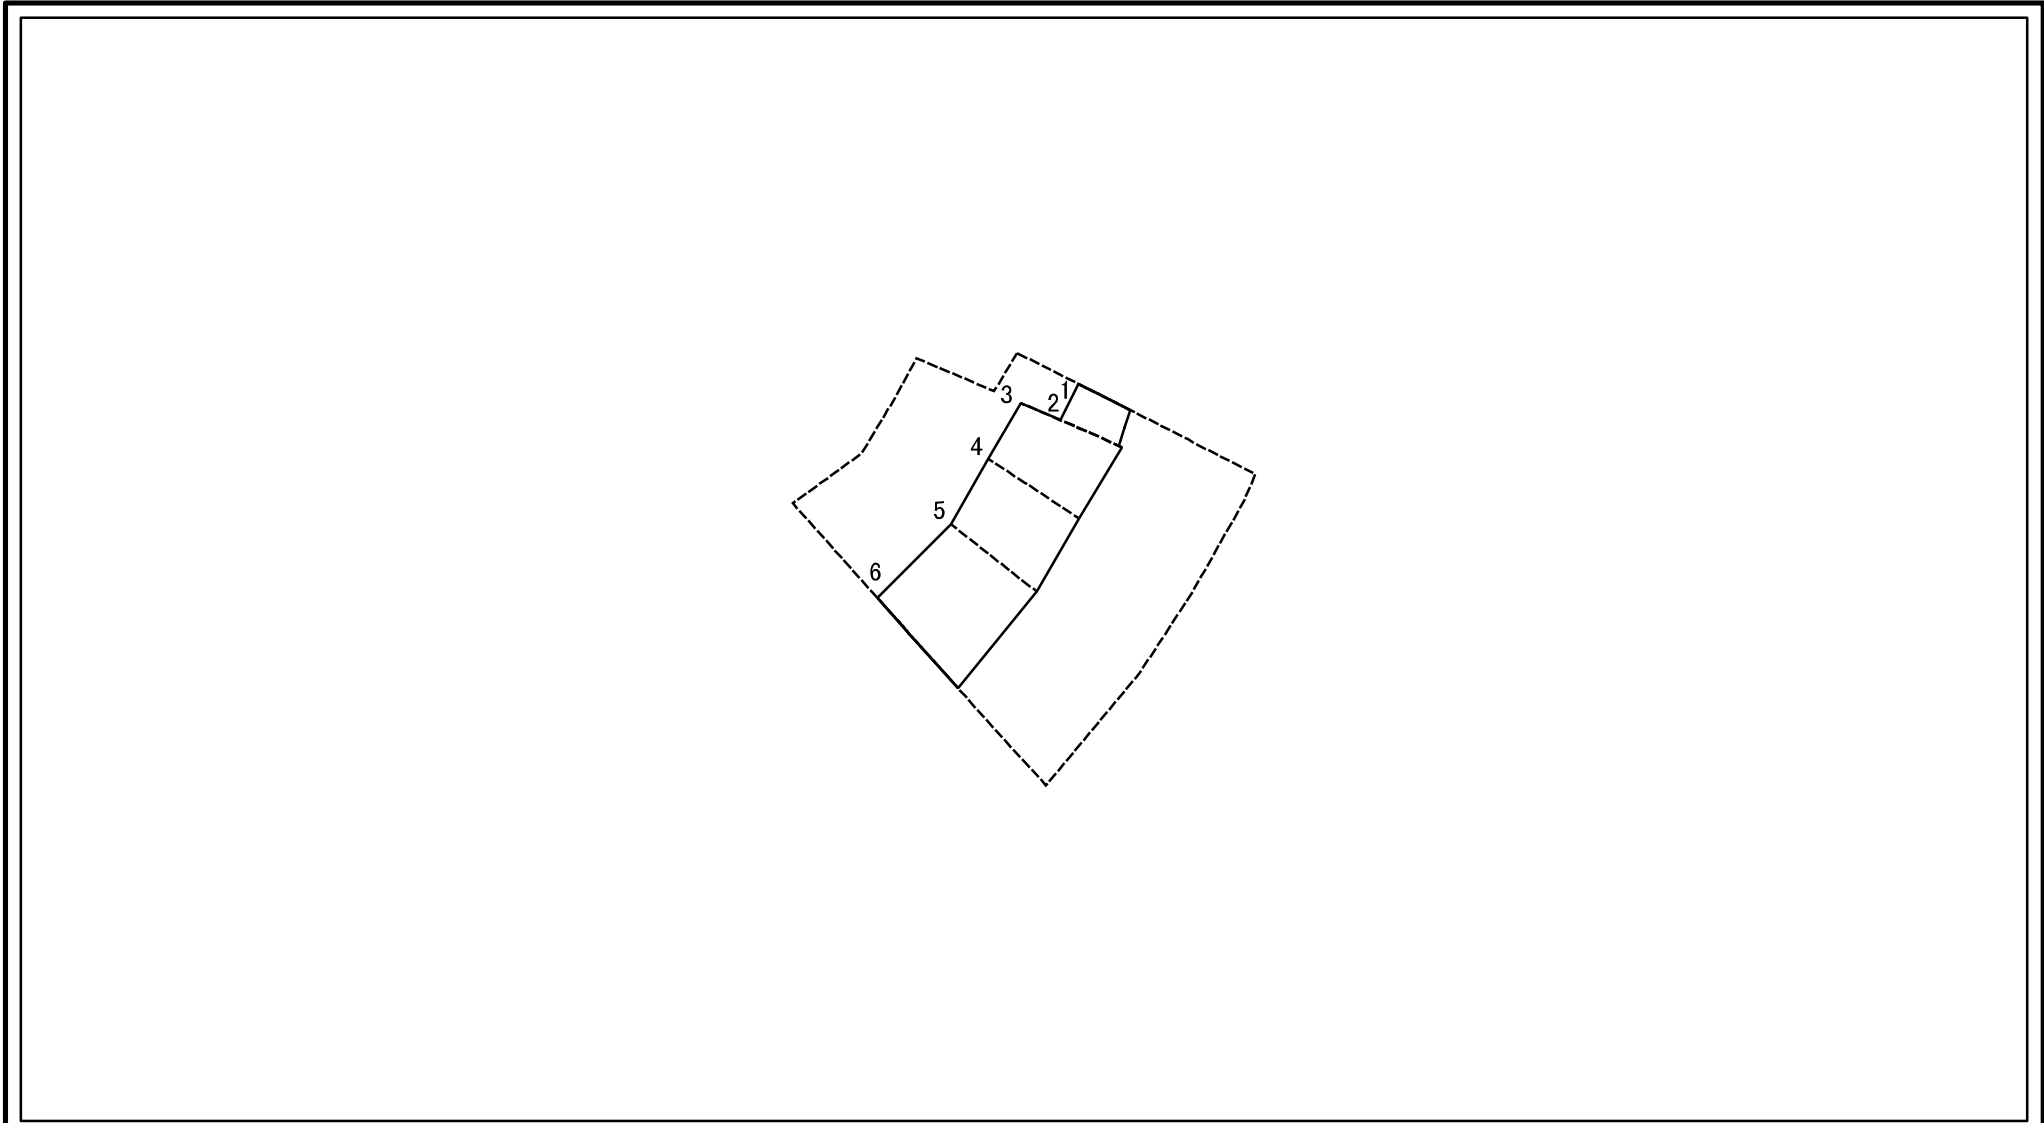
# 土砂災害警戒区域等指定図(その2-3)

図中の数字は横断測線番号を示す

<b>土砂災害特別警戒区域の区域区分図</b> (急傾斜地の崩壊に伴う土石等の堆積により建築物の地上部に作用すると想定される力)	土砂災害防止法施行令第二条の基準に該当する区域		N 縮尺 1:1,000	自然現象の種類	急傾斜地の崩壊	箇所番号	108-H22-076-3
	土砂災害防止法施行令第三条の基準に該当する区域			告示番号	神奈川県告示第314号	箇所名	能見台6丁目1
	それ以外の区域			告示年月日	令和元年12月20日	所在地	横浜市金沢区能見台6丁目及び釜利谷東4丁目
