土砂災害警戒区域等指定図(その2-1)

土砂災害警戒区域・土砂災害特別警戒区域 区域図	土砂災害防止法施行令第二条の基準に該当する区域		N 縮尺 1:1,000	自然現象の種類	急傾斜地の崩壊	箇所番号	108-H22-092	
	土砂災害防止法施行令第三条の基準に該当する区域			告示番号	神奈川県告示第314号	箇所名	西柴4丁目1	
	土砂等の(移動)高さが1m以下の場合、土砂等の移動による力が100kN/mを超える区域			告示年月日	令和元年12月20日	所在地	横浜市金沢区西柴4丁目、金沢町谷津町及び西柴3丁目	
	土砂等の堆積の高さが3mを超える区域 それ以外の区域

土砂災害警戒区域等指定図書(その3)

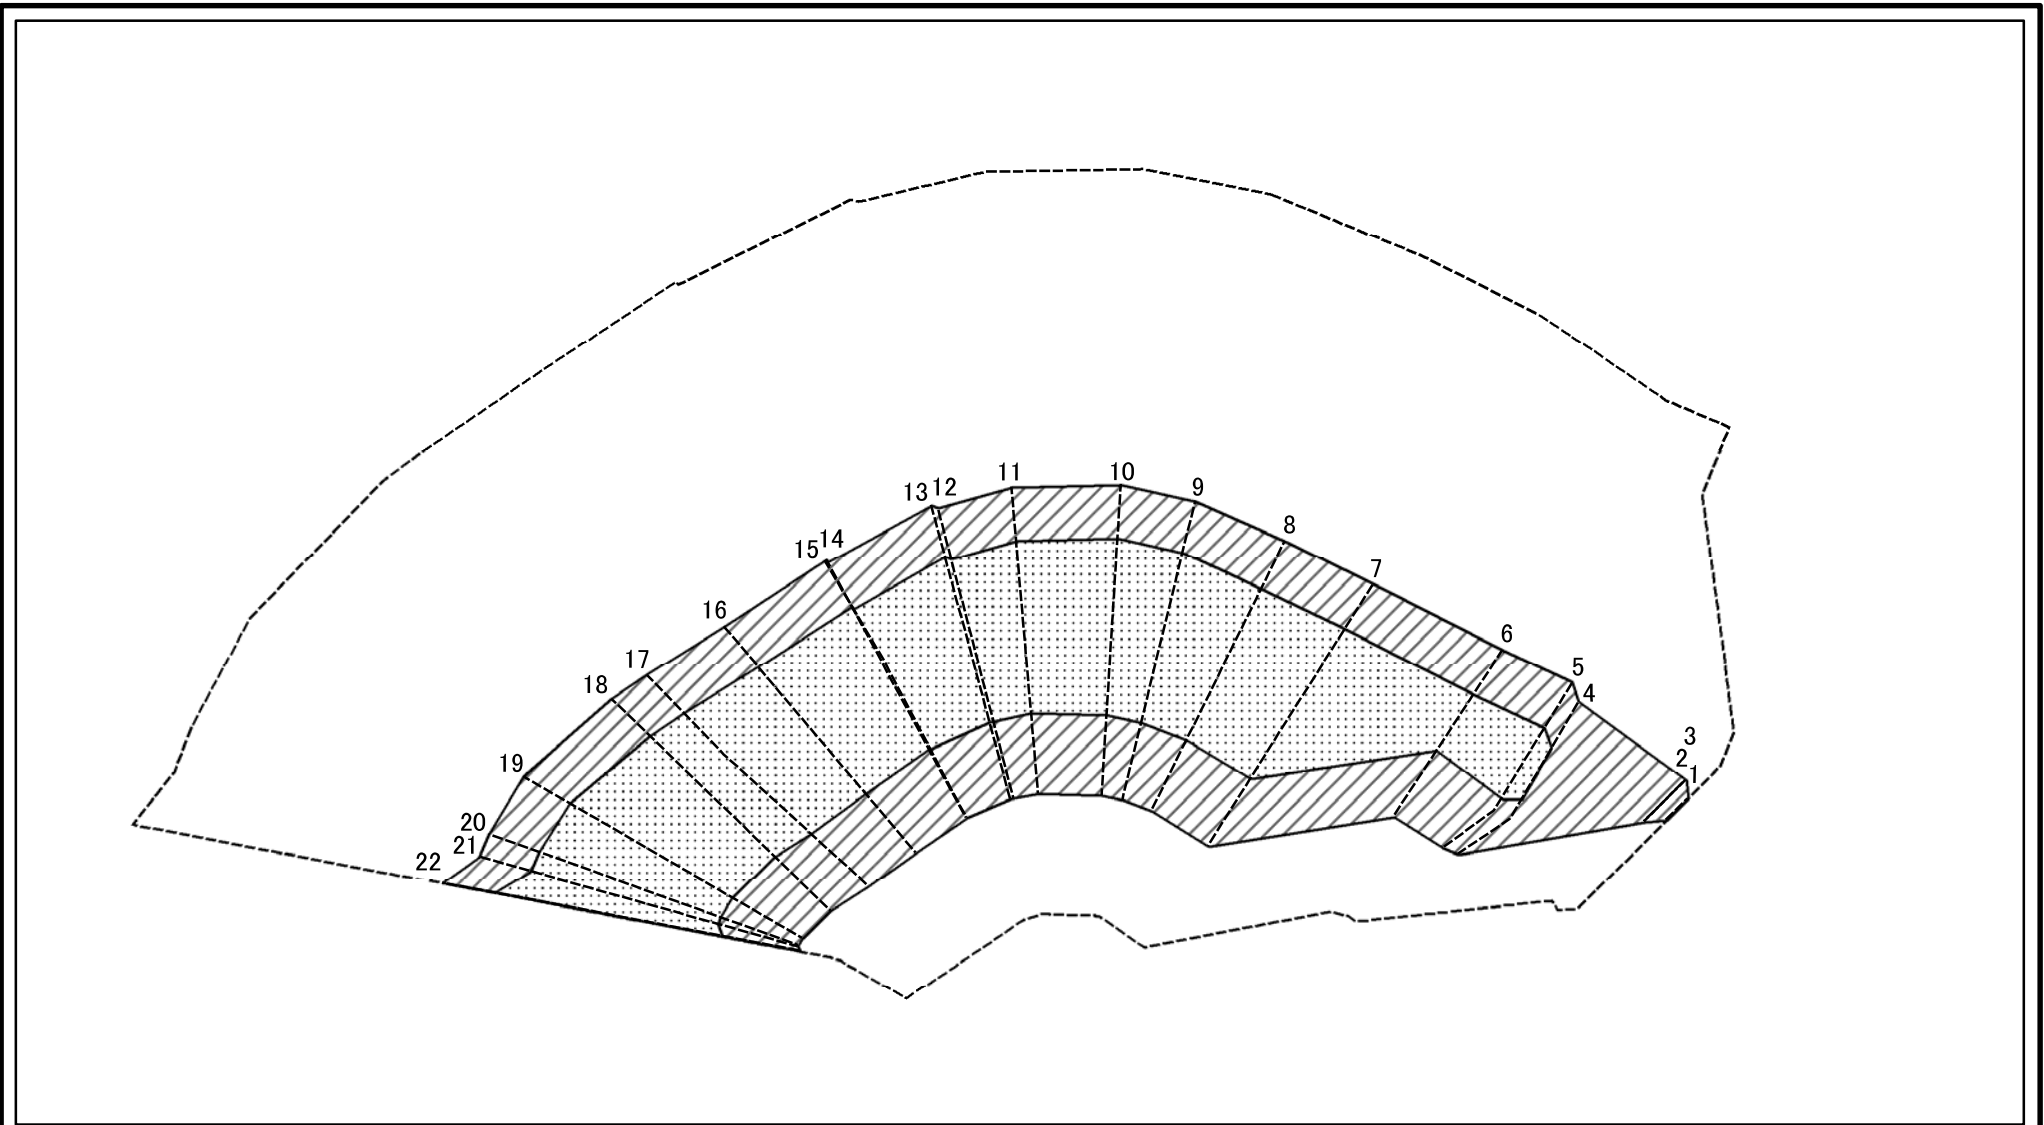
土砂災害警戒区域等指定図(その2-2)

図中の数字は横断測線番号を示す

土砂災害特別警戒区域の区域区分図 (急傾斜地の崩壊に伴う土石等の移動により建築物の地上部に作用すると想定される力)	土砂災害防止法施行令第二条の基準に該当する区域		N 縮尺 1:1,000	自然現象の種類	急傾斜地の崩壊	箇所番号	108-H22-092-1
	土砂災害防止法施行令第三条の基準に該当する区域			告示番号	神奈川県告示第314号	箇所名	西柴4丁目1
	それ以外の区域			告示年月日	令和元年12月20日	所在地	横浜市金沢区西柴4丁目 金沢町、谷津町及び西柴3丁目

横断測線の区間	土石等の移動により建築物の地上部に作用すると想定される力				土石等の堆積により建築物の地上部に作用すると想定される力				横断測線の区間	土石等の移動により建築物の地上部に作用すると想定される力				土石等の堆積により建築物の地上部に作用すると想定される力			
	土石等の(移動)高さが1m以下の場合、土石等の移動による力が100kN/m ² を超える区域		それ以外の区域		土石等の堆積の高さが3mを超える区域		それ以外の区域			土石等の(移動)高さが1m以下の場合、土石等の移動による力が100kN/m ² を超える区域		それ以外の区域		土石等の堆積の高さが3mを超える区域		それ以外の区域	
	力の大きさのうち最大のもの(kN/m ²)	土石等の高さ(m)	力の大きさのうち最大のもの(kN/m ²)	土石等の高さ(m)	力の大きさのうち最大のもの(kN/m ²)	土石等の高さ(m)	力の大きさのうち最大のもの(kN/m ²)	土石等の高さ(m)		力の大きさのうち最大のもの(kN/m ²)	土石等の高さ(m)	力の大きさのうち最大のもの(kN/m ²)	土石等の高さ(m)	力の大きさのうち最大のもの(kN/m ²)	土石等の高さ(m)	力の大きさのうち最大のもの(kN/m ²)	土石等の高さ(m)
1 ~ 2	-	-	70.20	0.75	-	-	9.57	1.79	~								
3 ~ 4	-	-	100.00	0.75	-	-	12.93	2.42	~								
4 ~ 5	116.42	0.75	100.00	0.75	-	-	13.73	2.57	~								
5 ~ 6	116.42	0.75	100.00	0.75	-	-	14.24	2.66	~								
6 ~ 7	122.63	0.75	100.00	0.75	-	-	16.05	3.00	~								
7 ~ 8	122.70	0.75	100.00	0.75	17.44	3.26	16.05	3.00	~								
8 ~ 9	122.70	0.75	100.00	0.75	17.44	3.26	16.05	3.00	~

9 ~ 10	122.57	0.75	100.00	0.75	17.21	3.22	16.05	3.00	~								
10 ~ 11	122.32	0.75	100.00	0.75	17.06	3.19	16.05	3.00	~								
11 ~ 12	122.36	0.75	100.00	0.75	17.24	3.22	16.05	3.00	~								
12 ~ 13	122.44	0.75	100.00	0.75	17.24	3.22	16.05	3.00	~								
13 ~ 14	122.44	0.75	100.00	0.75	17.71	3.31	16.05	3.00	~								
14 ~ 15	122.56	0.75	100.00	0.75	17.71	3.31	16.05	3.00	~								
15 ~ 16	122.69	0.75	100.00	0.75	17.72	3.31	16.05	3.00	~								
16 ~ 17	122.88	0.75	100.00	0.75	17.72	3.31	16.05	3.00	~								
17 ~ 18	122.88	0.75	100.00	0.75	17.45	3.26	16.05	3.00	~								
18 ~ 19	122.87	0.75	100.00	0.75	17.57	3.28	16.05	3.00	~								
19 ~ 20	122.42	0.75	100.00	0.75	17.57	3.28	16.05	3.00	~								
20 ~ 21	122.06	0.75	100.00	0.75	17.42	3.26	16.05	3.00	~								
21 ~ 22	124.13	0.75	100.00	0.75	17.83	3.33	16.05	3.00	~								
~									~								
~									~								
~									~								
~									~								
~									~

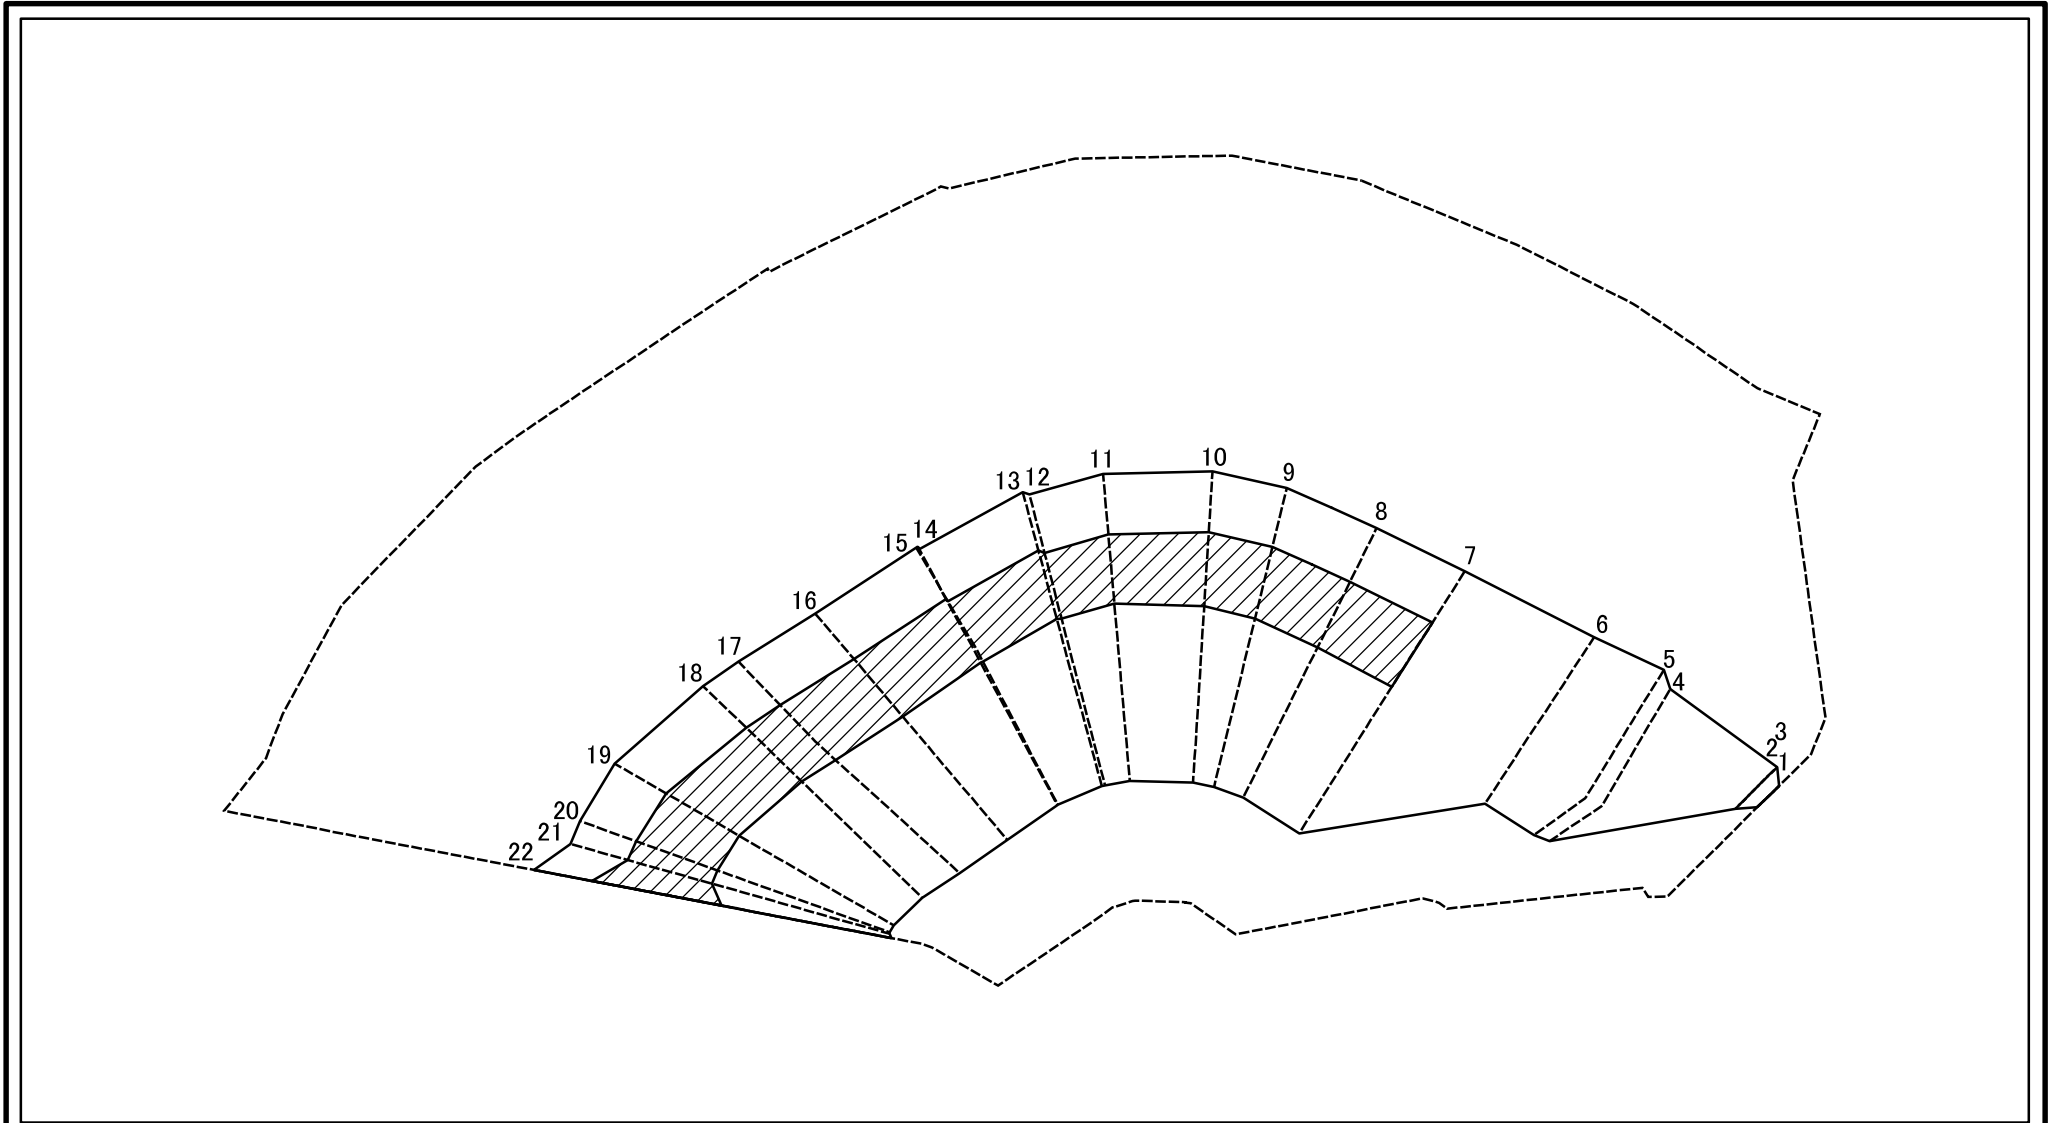
土砂災害警戒区域等指定図(その2-3)

図中の数字は横断測線番号を示す

土砂災害特別警戒区域の区域区分図
(急傾斜地の崩壊に伴う土石等の堆積により
建築物の地上部に作用すると想定される力)
