# 土砂災害警戒区域等指定図(その2-1)

# 土砂災害警戒区域等指定図(その2-2)

# 土砂災害警戒区域等指定図(その2-3)

# 土砂災害警戒区域等指定図書(その3)

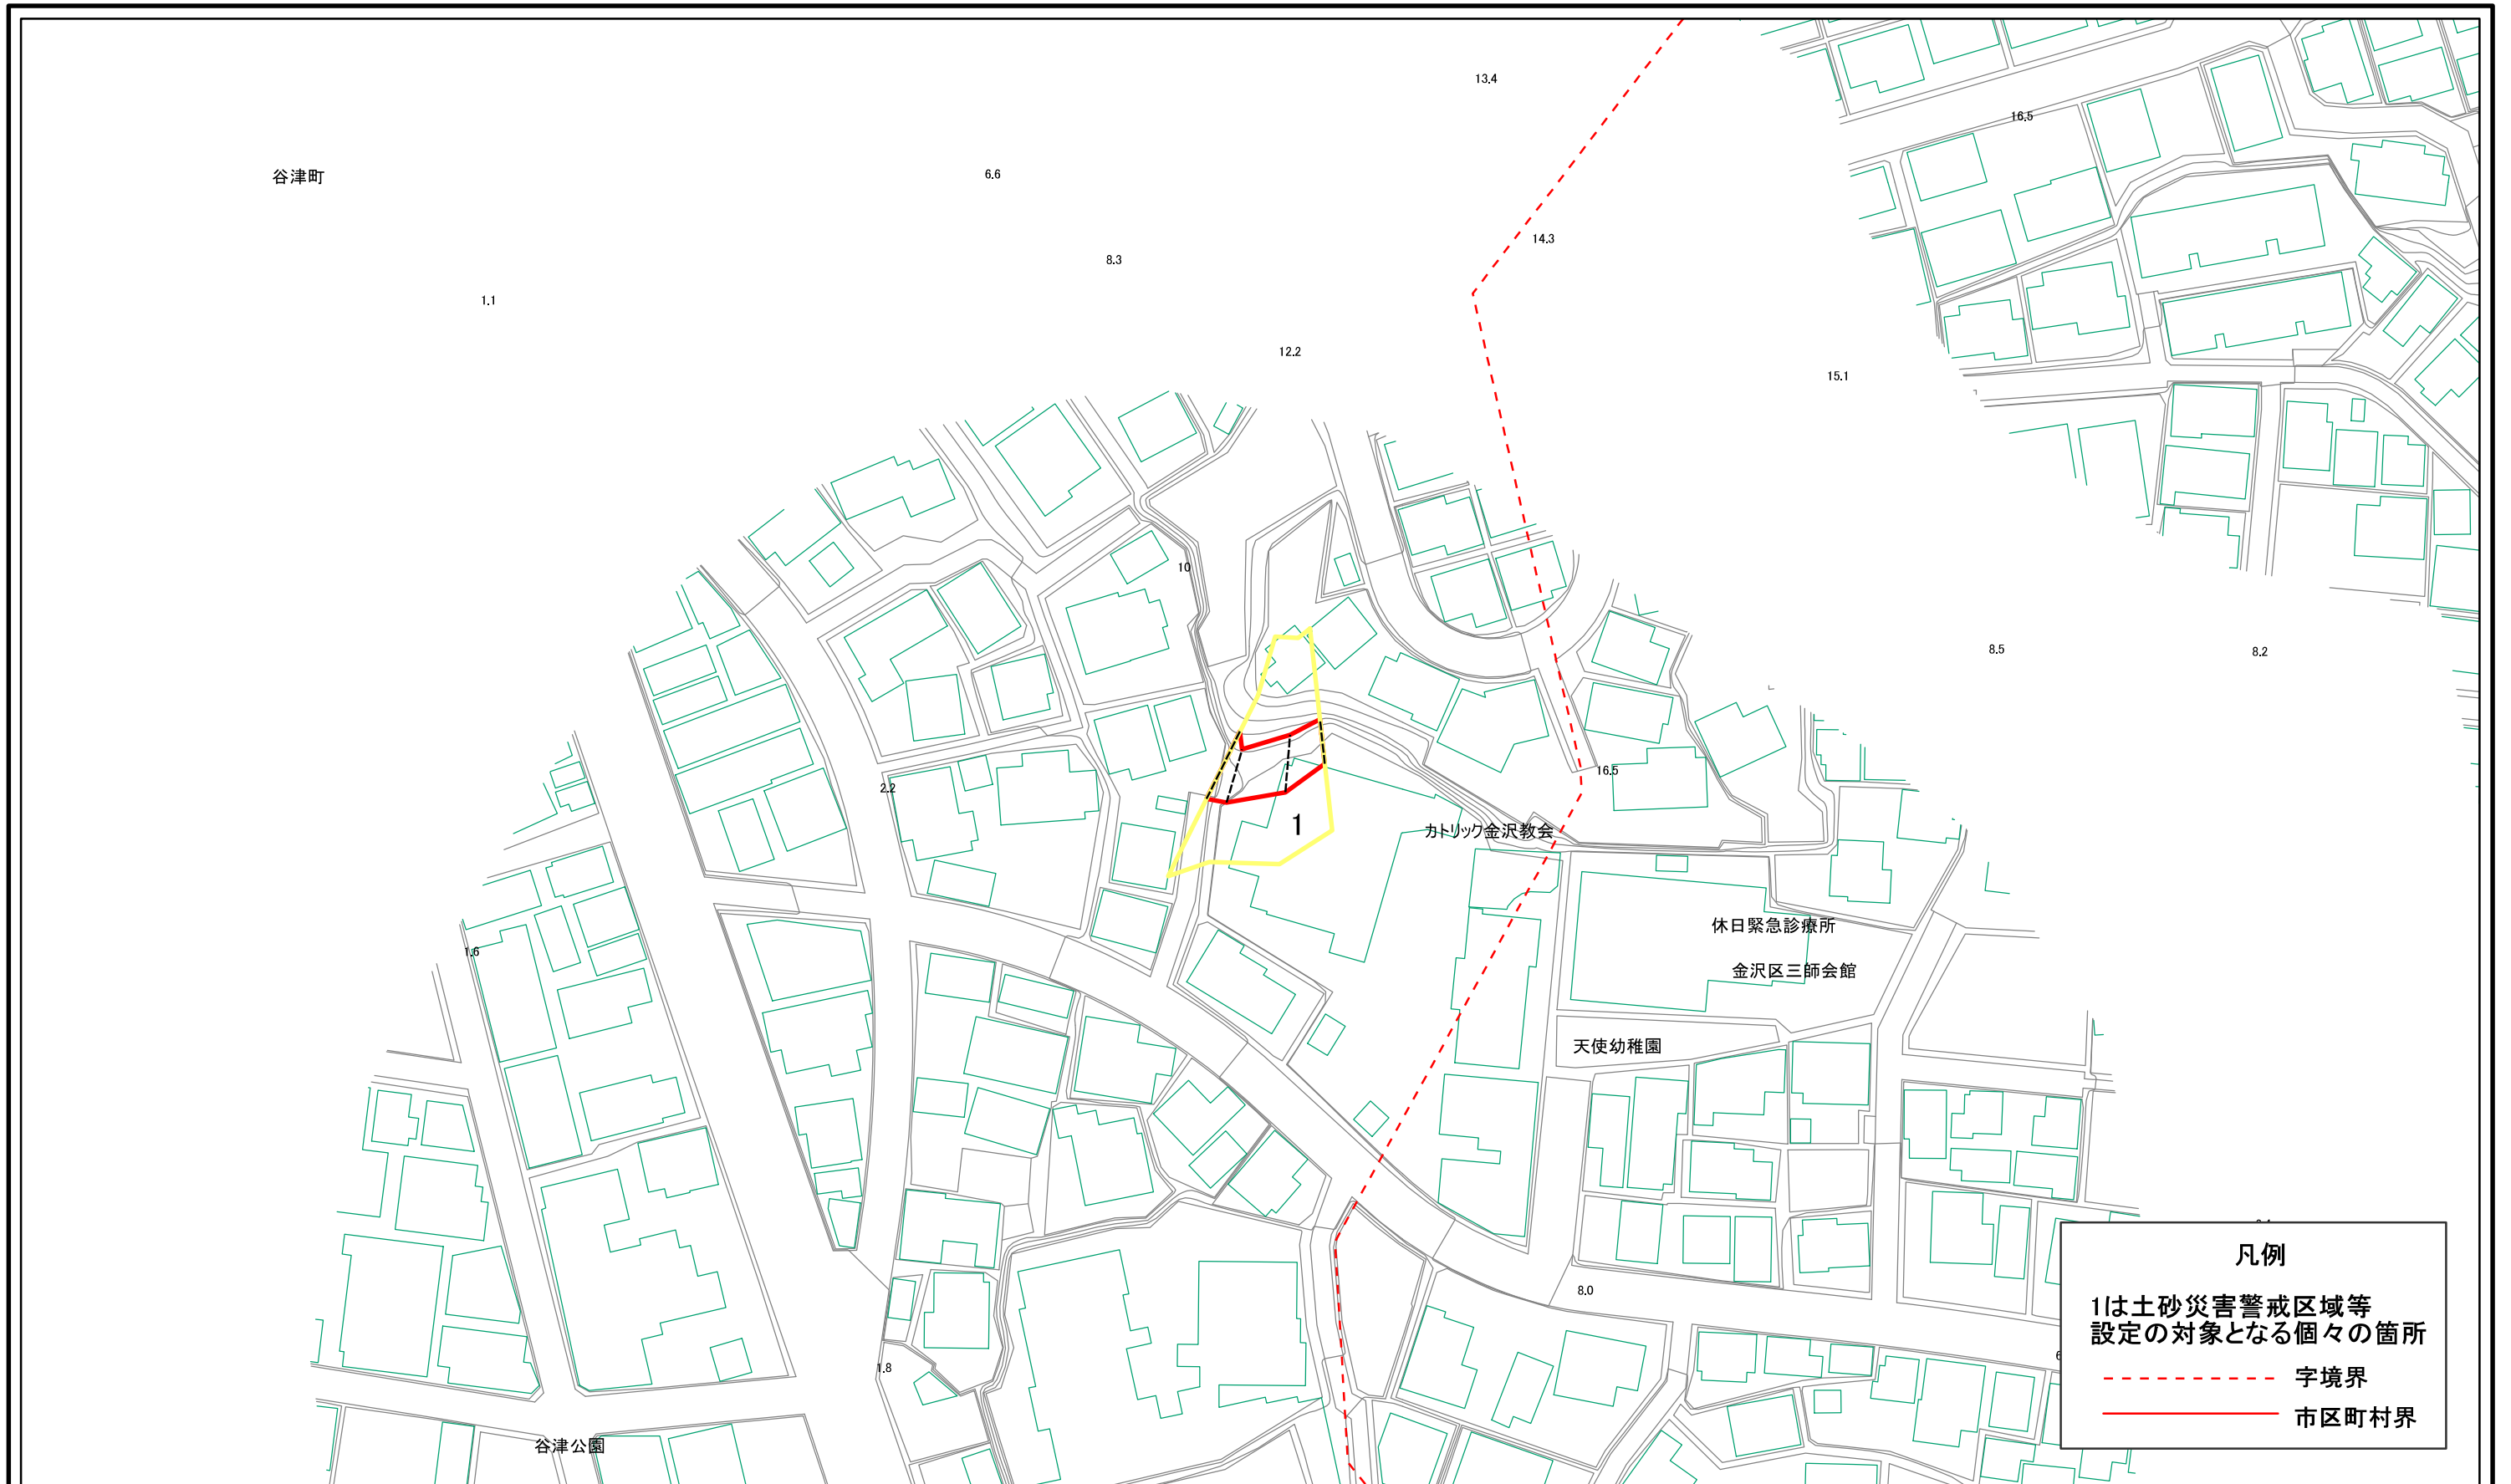
土砂災害警戒区域・土砂災害特別警戒区域 区域図	土砂災害防止法施行令第二条の基準に該当する区域		N 縮尺 1:1,000	自然現象の種類	急傾斜地の崩壊	箇所番号	108-H22-103
	土砂災害防止法施行令第三条の基準に該当する区域			告示番号	神奈川県告示第314号	箇所名	谷津町5
	土砂等の堆積の高さが3mを超える区域			告示年月日	令和元年12月20日	所在地	横浜市金沢区谷津町
	それ以外の区域
