土砂災害警戒区域等指定図(その2-1)

| 土砂災害警戒区域・土砂災害特別警戒区域 区域図 | 土砂災害防止法施行令第二条の基準に該当する区域 | | N 縮尺 1:2,000 | 自然現象の種類 | 急傾斜地の崩壊 | 箇所番号 | 108-H22-113 |
| | 土砂災害防止法施行令第三条の基準に該当する区域 | | | 告示番号 | 神奈川県告示第314号 | 箇所名 | 釜利谷東6丁目1 |
| | それ以外の区域 | | | 告示年月日 | 令和元年12月20日 | 所在地 | 横浜市金沢区釜利谷東6丁目、釜利谷西1丁目及び釜利谷東7丁目 |

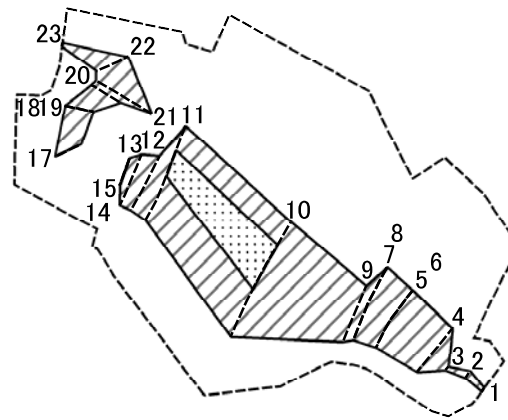
土砂災害警戒区域等指定図(その2-2)

図中の数字は横断測線番号を示す

土砂災害特別警戒区域の区域区分図
(急傾斜地の崩壊に伴う土石等の移動により建築物の地上部に作用すると想定される力)

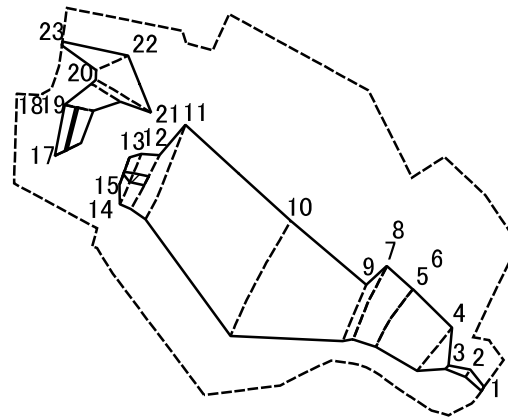
土砂災害警戒区域等指定図(その2-3)

図中の数字は横断測線番号を示す

土砂災害特別警戒区域の区域区分図
(急傾斜地の崩壊に伴う土石等の堆積により
建築物の地上部に作用すると想定される力)

土石等の堆積の高さが3mを超える区域

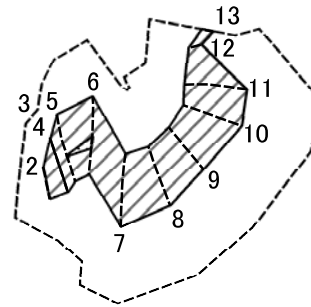
土砂災害警戒区域等指定図(その2-2)

図中の数字は横断測線番号を示す

土砂災害特別警戒区域の区域区分図
(急傾斜地の崩壊に伴う土石等の移動により
建築物の地上部に作用すると想定される力)

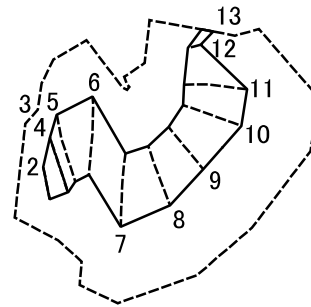
土砂災害警戒区域等指定図(その2-3)

図中の数字は横断測線番号を示す

土砂災害特別警戒区域の区域区分図
(急傾斜地の崩壊に伴う土石等の堆積により
建築物の地上部に作用すると想定される力)

土石等の堆積の高さが3mを超える区域

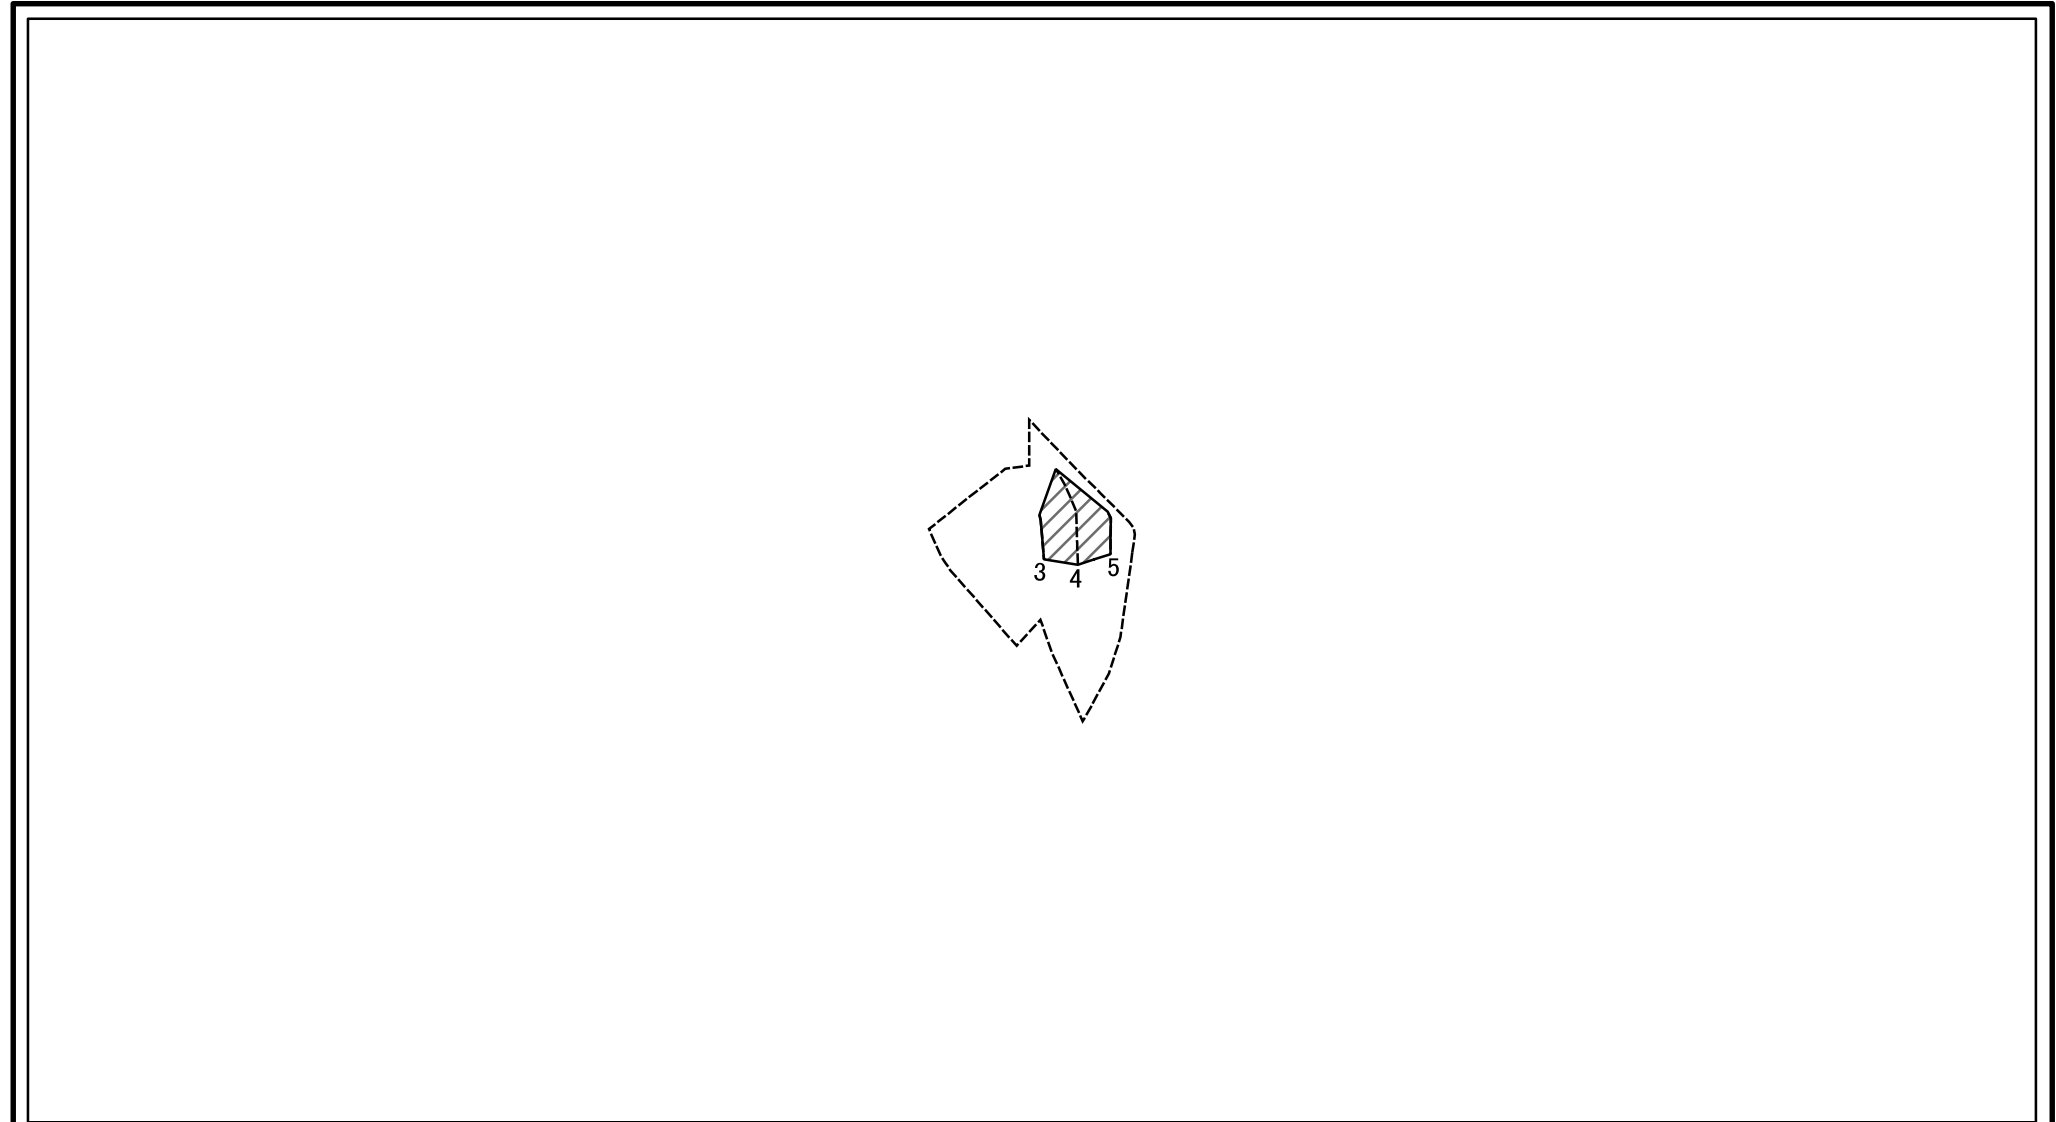
土砂災害警戒区域等指定図(その2-2)

図中の数字は横断測線番号を示す

| 土砂災害特別警戒区域の区域区分図 (急傾斜地の崩壊に伴う土石等の移動により 建築物の地上部に作用すると想定される力) | 土砂災害防止法施行令第二条の基準に該当する区域 | | N | 自然現象 の種類 | 急傾斜地の崩壊 | 箇所番号 | 108-H22-113-10 |

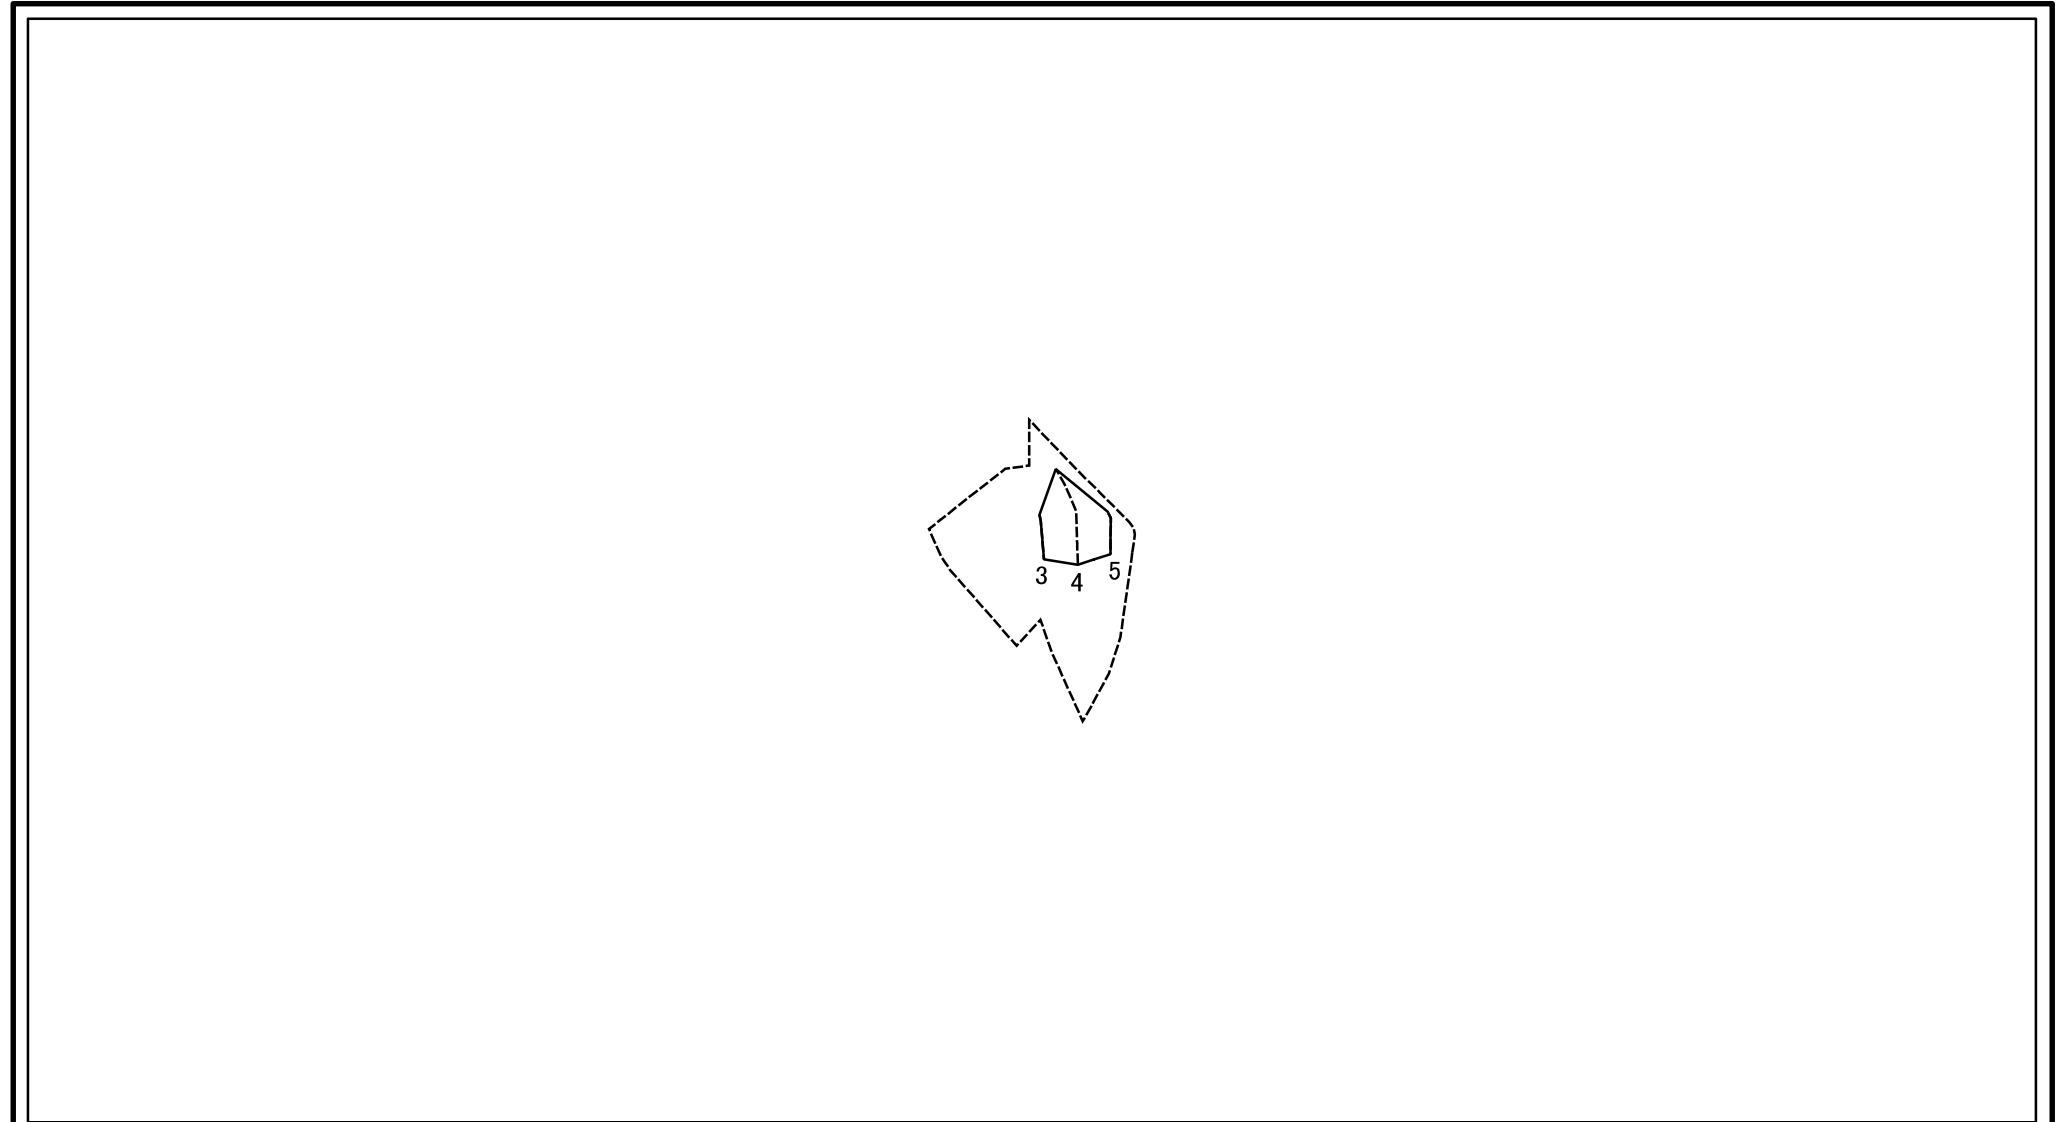
土砂災害警戒区域等指定図(その2-3)

図中の数字は横断測線番号を示す

| 土砂災害特別警戒区域の区域区分図 (急傾斜地の崩壊に伴う土石等の堆積により 建築物の地上部に作用すると想定される力) | 土砂災害防止法施行令第二条の基準に該当する区域 | | | N 縮尺 1:2,000 | 自然現象 の種類 | 急傾斜地の崩壊 | 箇所番号 | 108-H22-113-10 |

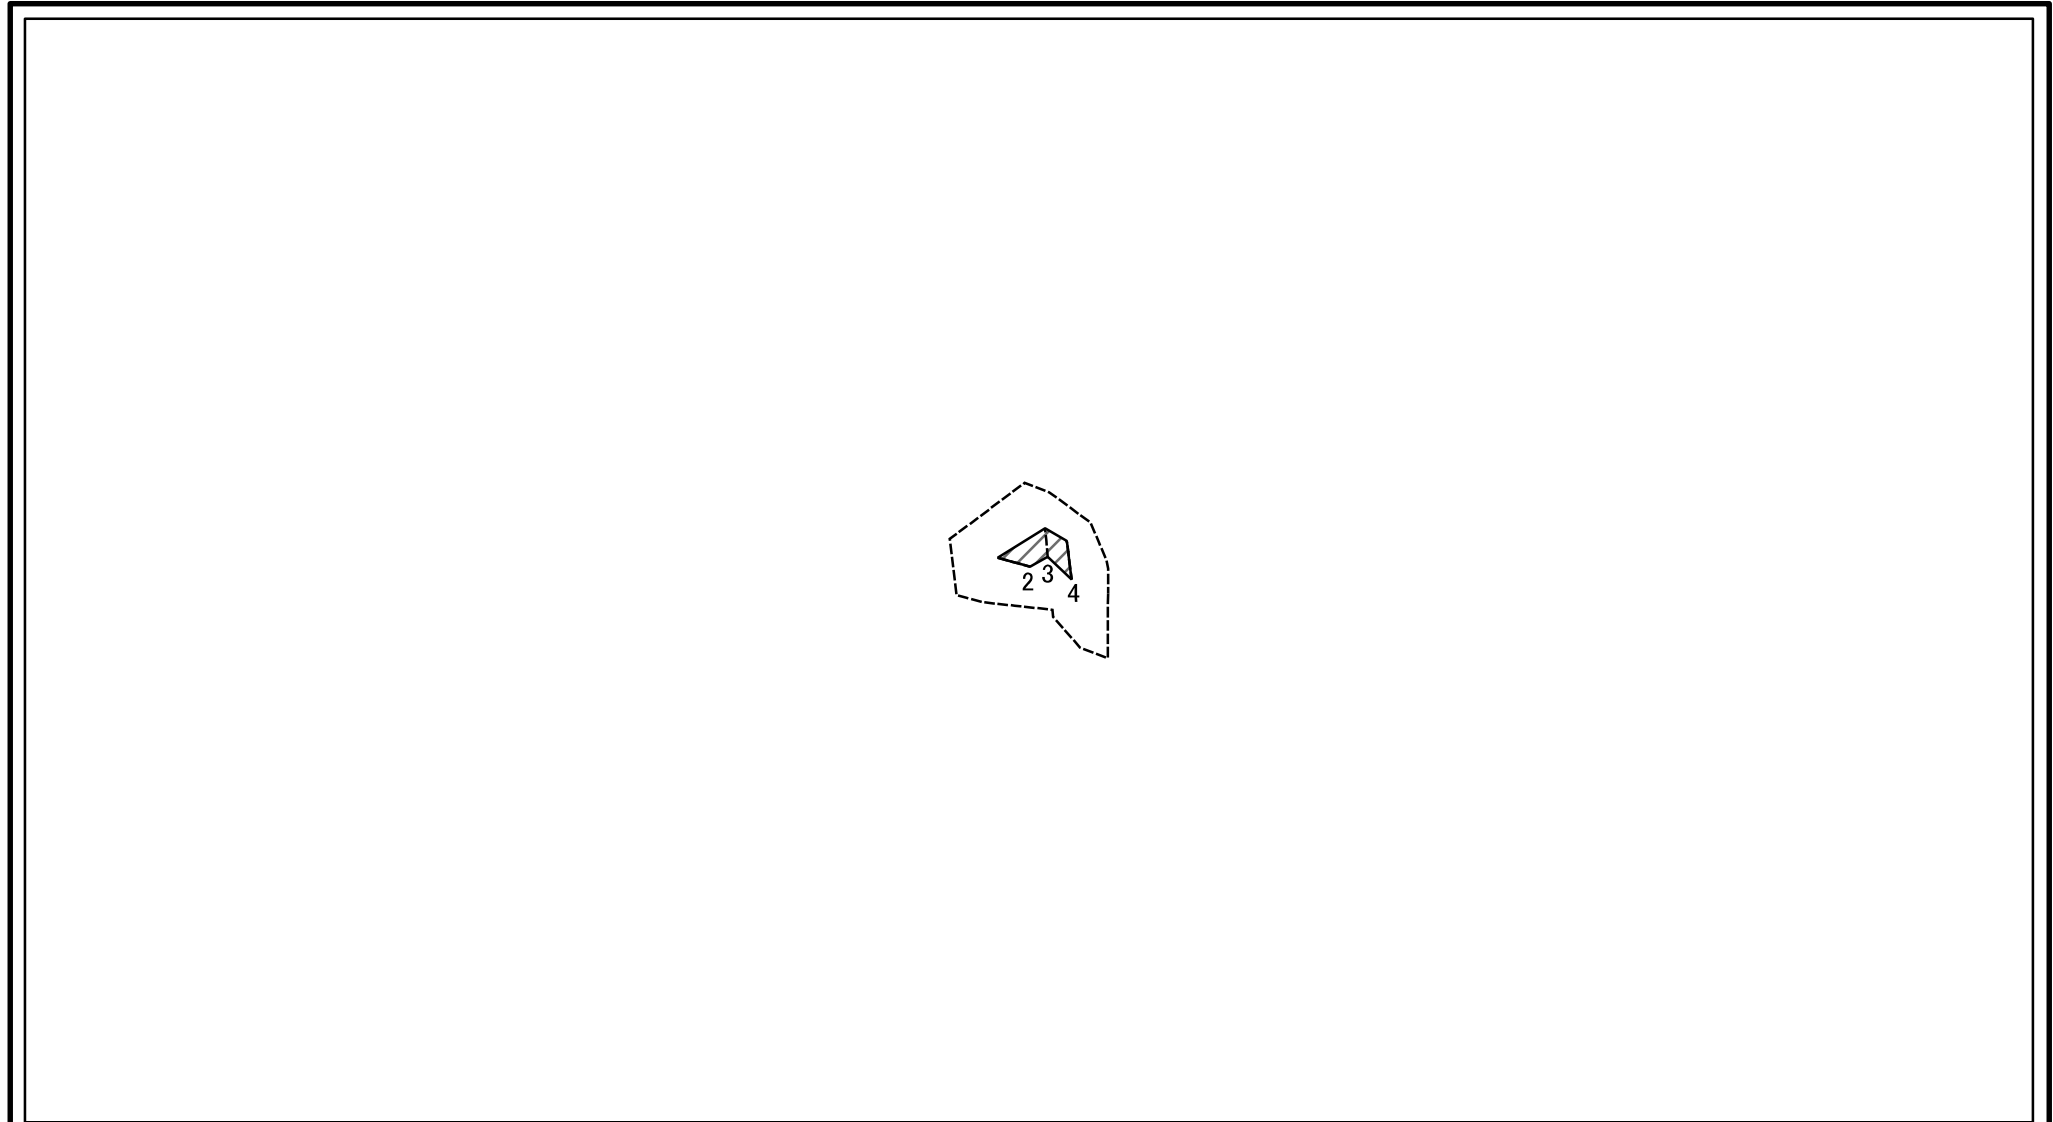
土砂災害警戒区域等指定図(その2-2)

図中の数字は横断測線番号を示す

| 土砂災害特別警戒区域の区域区分図 (急傾斜地の崩壊に伴う土石等の移動により 建築物の地上部に作用すると想定される力) | 土砂災害防止法施行令第二条の基準に該当する区域 | | | N 縮尺 1:2,000 | 自然現象 の種類 | 急傾斜地の崩壊 | 箇所番号 | 108-H22-113-11 |

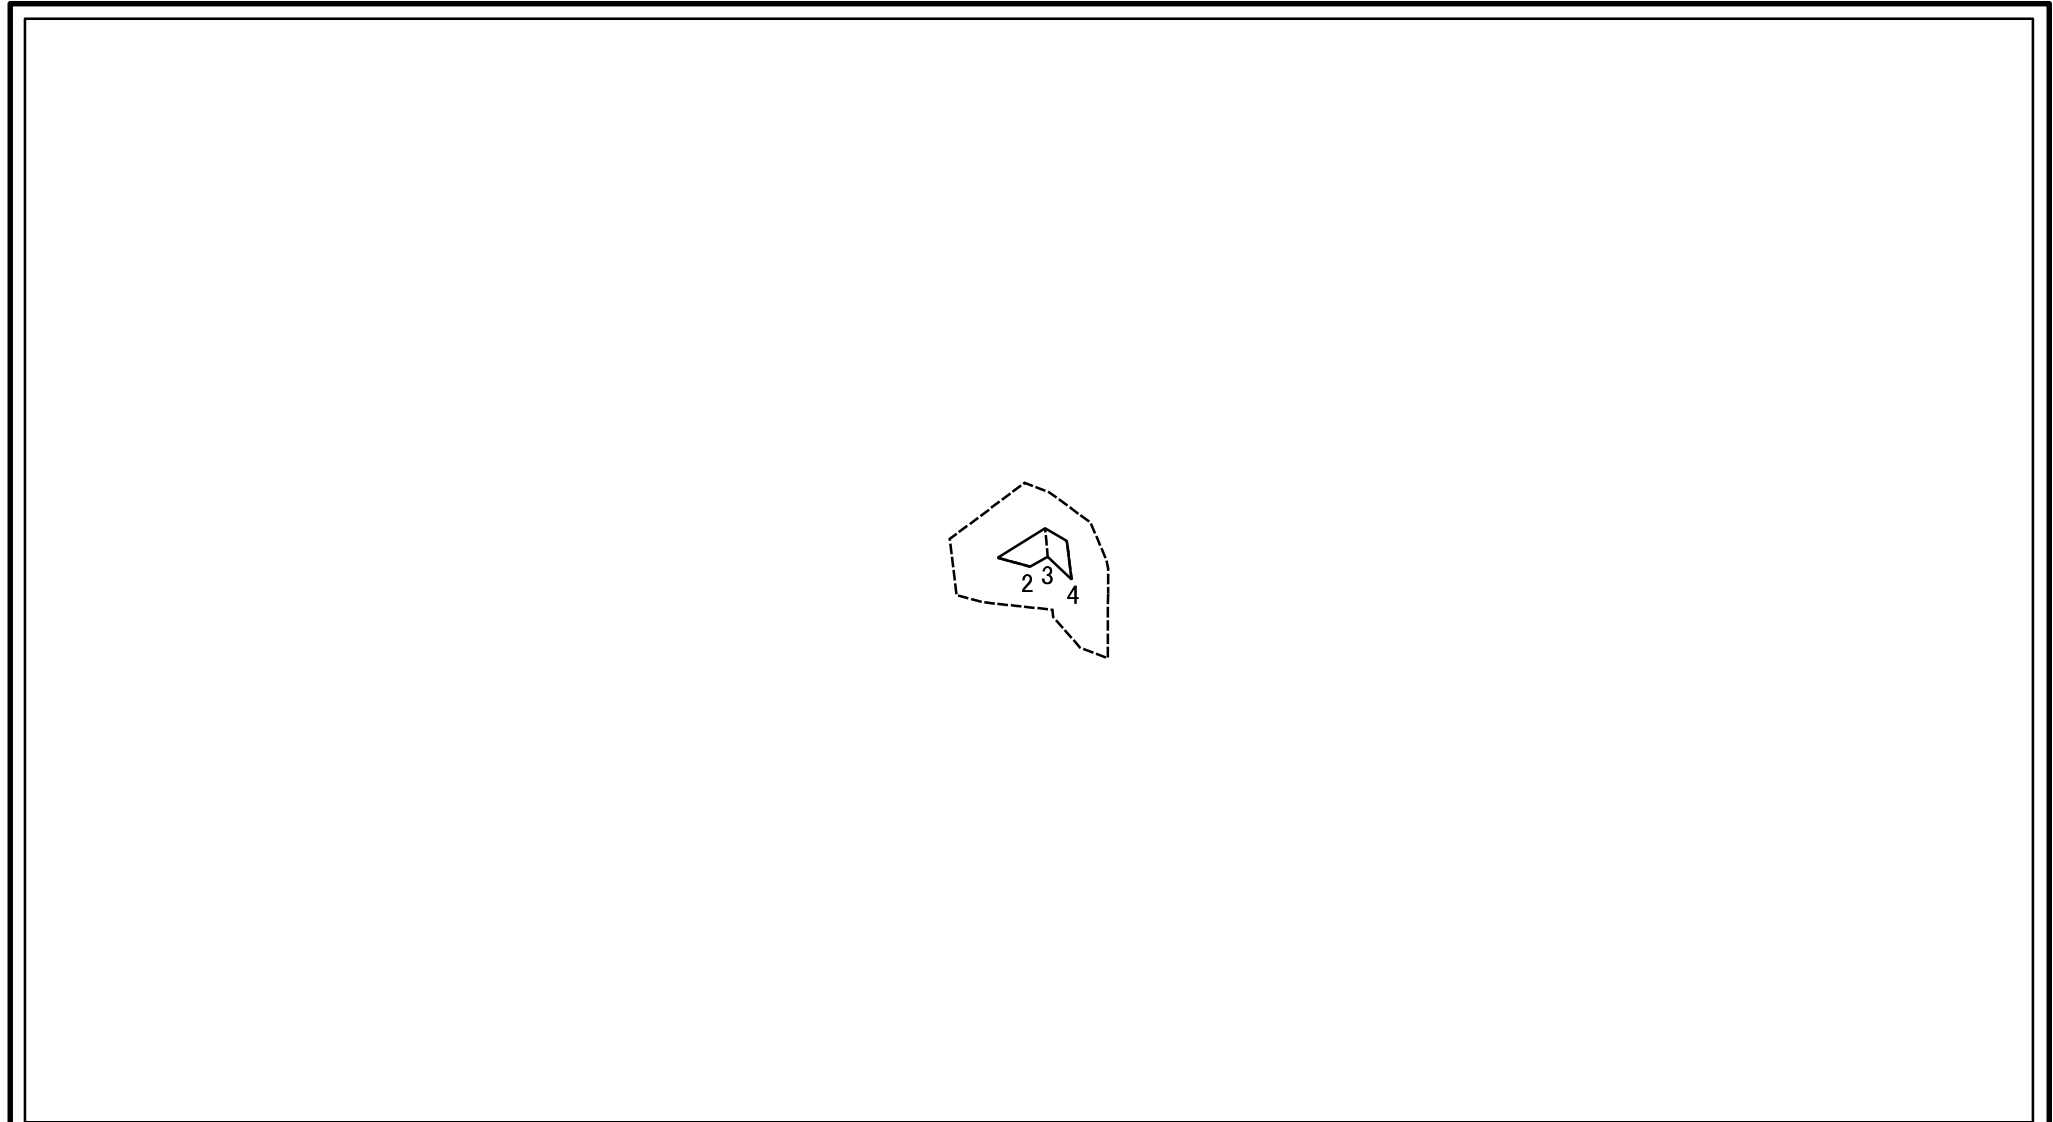
土砂災害警戒区域等指定図(その2-3)

図中の数字は横断測線番号を示す

| 土砂災害特別警戒区域の区域区分図 (急傾斜地の崩壊に伴う土石等の堆積により 建築物の地上部に作用すると想定される力) | 土砂災害防止法施行令第二条の基準に該当する区域 | | | N ↑ | 自然現象の種類 | 急傾斜地の崩壊 | 箇所番号 | 108-H22-113-11 |

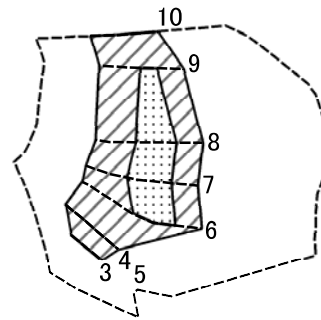
土砂災害警戒区域等指定図(その2-2)

図中の数字は横断測線番号を示す

土砂災害特別警戒区域の区域区分図
(急傾斜地の崩壊に伴う土石等の移動により
建築物の地上部に作用すると想定される力)

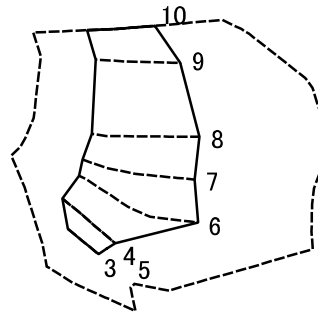
土砂災害警戒区域等指定図(その2-3)

図中の数字は横断測線番号を示す

土砂災害特別警戒区域の区域区分図
(急傾斜地の崩壊に伴う土石等の堆積により
建築物の地上部に作用すると想定される力)

土石等の堆積の高さが3mを超える区域

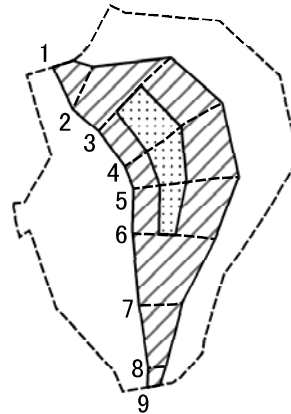
土砂災害警戒区域等指定図(その2-2)

図中の数字は横断測線番号を示す

土砂災害特別警戒区域の区域区分図
(急傾斜地の崩壊に伴う土石等の移動により
建築物の地上部に作用すると想定される力)

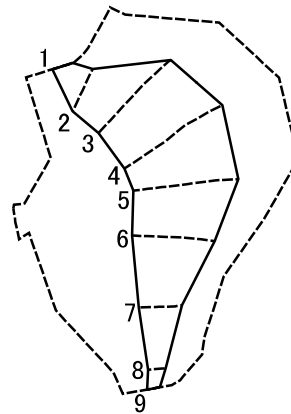
土砂災害警戒区域等指定図(その2-3)

図中の数字は横断測線番号を示す

| 土砂災害特別警戒区域の区域区分図 (急傾斜地の崩壊に伴う土石等の堆積により建築物の地上部に作用すると想定される力) | 土砂災害防止法施行令第二条の基準に該当する区域 | | | N 縮尺 1:2,000 | 自然現象の種類 | 急傾斜地の崩壊 | 箇所番号 | 108-H22-113-13 |

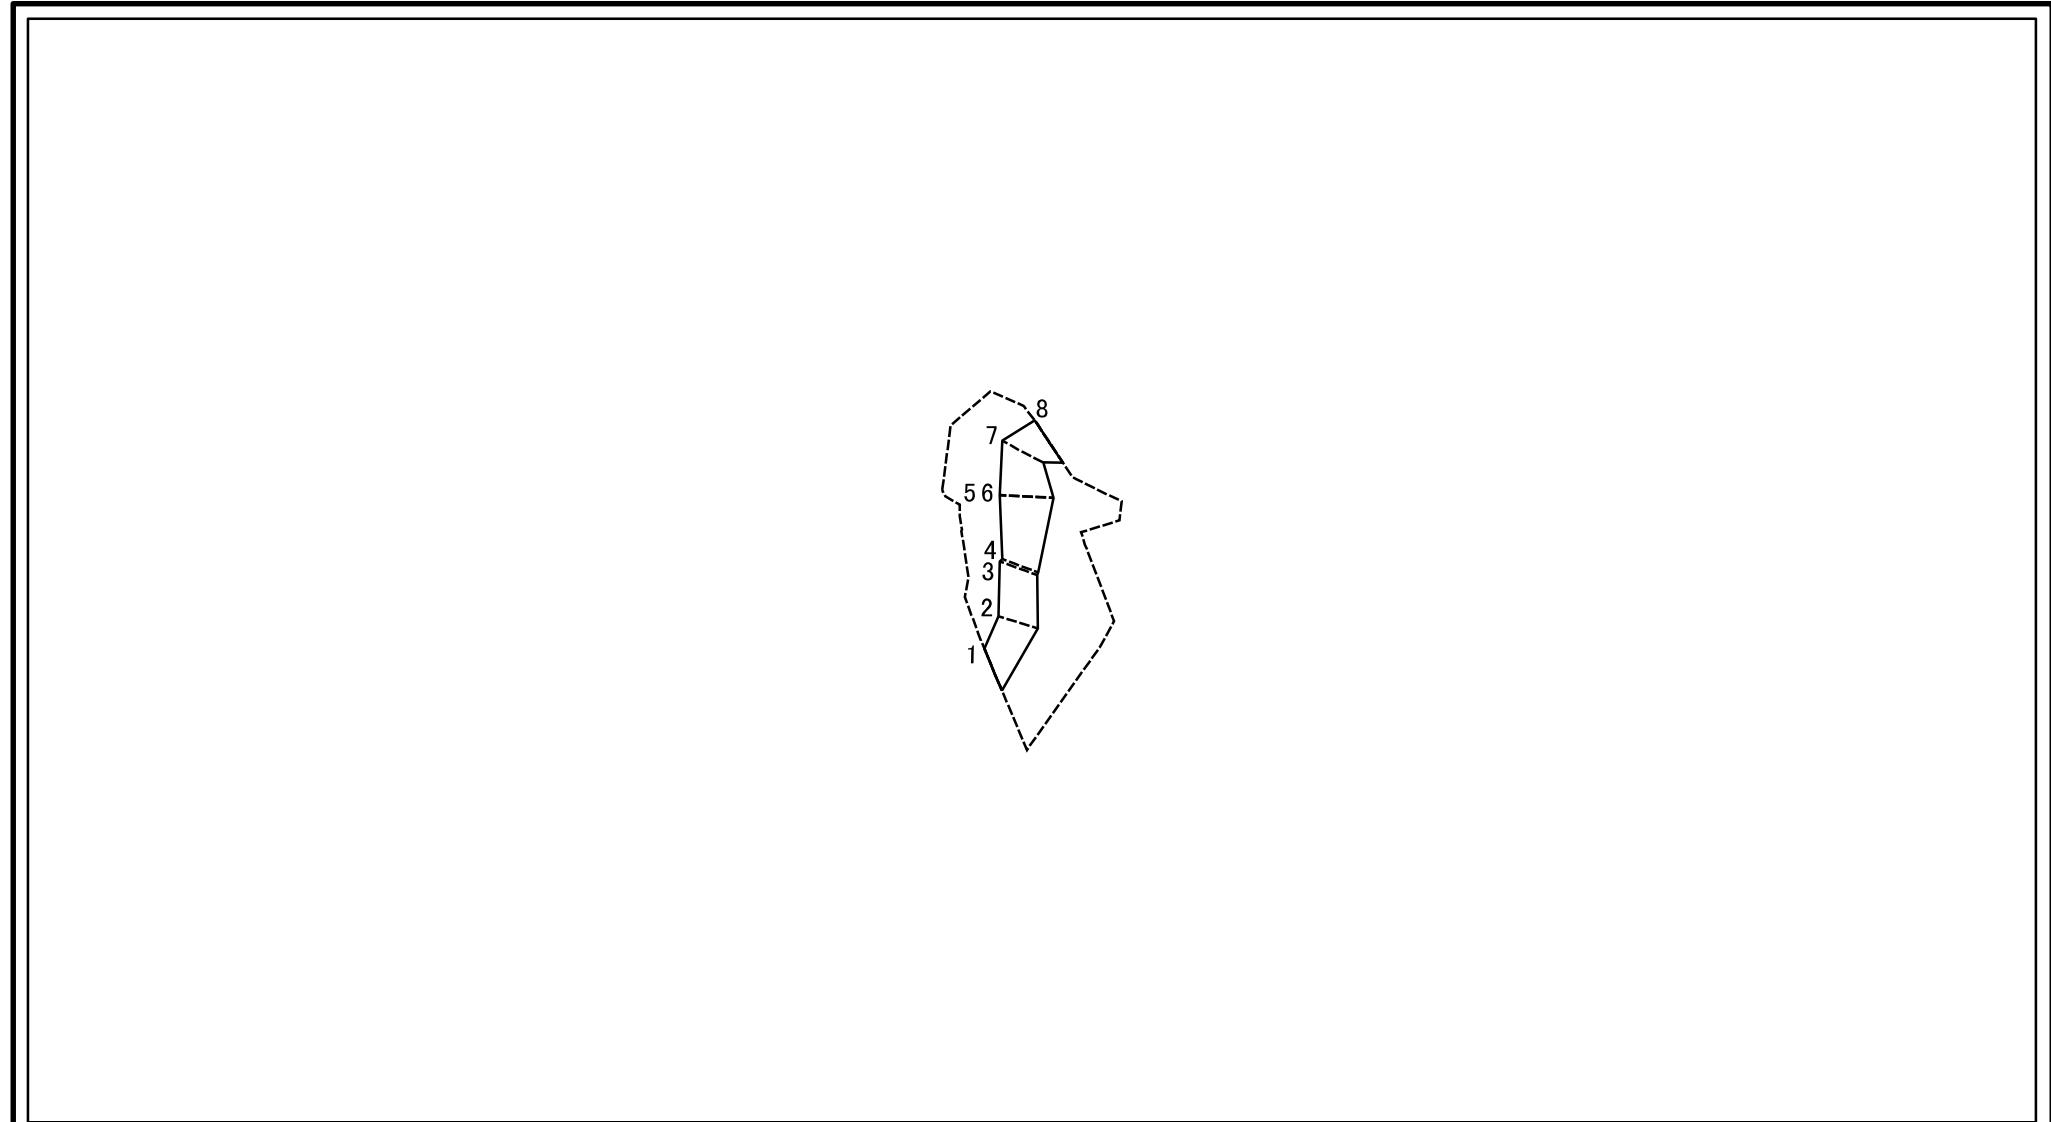
土砂災害警戒区域等指定図(その2-3)

図中の数字は横断測線番号を示す

| 土砂災害特別警戒区域の区域区分図 (急傾斜地の崩壊に伴う土石等の堆積により建築物の地上部に作用すると想定される力) | 土砂災害防止法施行令第二条の基準に該当する区域 | | | N 縮尺 1:2,000 | 自然現象の種類 | 急傾斜地の崩壊 | 箇所番号 | 108-H22-113-14 |
