土砂災害警戒区域等指定図(その2-1)

土砂災害警戒区域・土砂災害特別警戒区域 区域図	土砂災害防止法施行令第二条の基準に該当する区域		N 縮尺 1:1,000	自然現象 の種類	急傾斜地の崩壊	箇所番号	108-H22-159
	土砂災害防止法 施行令第三条の 基準に該当する 区域			告示番号	神奈川県告示第314号	箇所名	六浦南3丁目1
	それ以外の区域			告示年月日	令和元年12月20日	所在地	横浜市金沢区六浦南3丁目

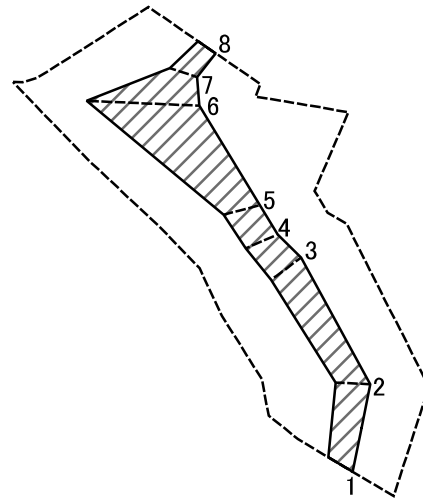
土砂災害警戒区域等指定図(その2-2)

図中の数字は横断測線番号を示す

土砂災害特別警戒区域の区域区分図
(急傾斜地の崩壊に伴う土石等の移動により
建築物の地上部に作用すると想定される力)

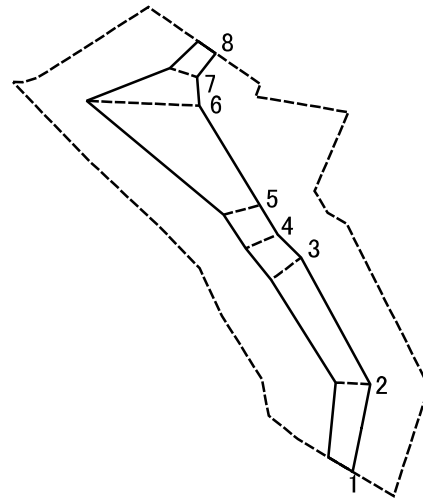
土砂災害警戒区域等指定図(その2-3)

図中の数字は横断測線番号を示す

土砂災害特別警戒区域の区域区分図 (急傾斜地の崩壊に伴う土石等の堆積により建築物の地上部に作用すると想定される力)	土砂災害防止法施行令第二条の基準に該当する区域			N 縮尺 1:1,000	自然現象の種類	急傾斜地の崩壊	箇所番号	108-H22-159-1
	土砂災害防止法施行令第三条の基準に該当する区域	土石等の堆積の高さが3mを超える区域			告示番号	神奈川県告示第314号	箇所名	六浦南3丁目1-1
		それ以外の区域			告示年月日	令和元年12月20日	所在地	横浜市金沢区六浦南3丁目
