土砂災害警戒区域等指定図(その2-2)

108-H22-160-1

六浦南3丁目2-1

横浜市金沢区六浦南3丁目

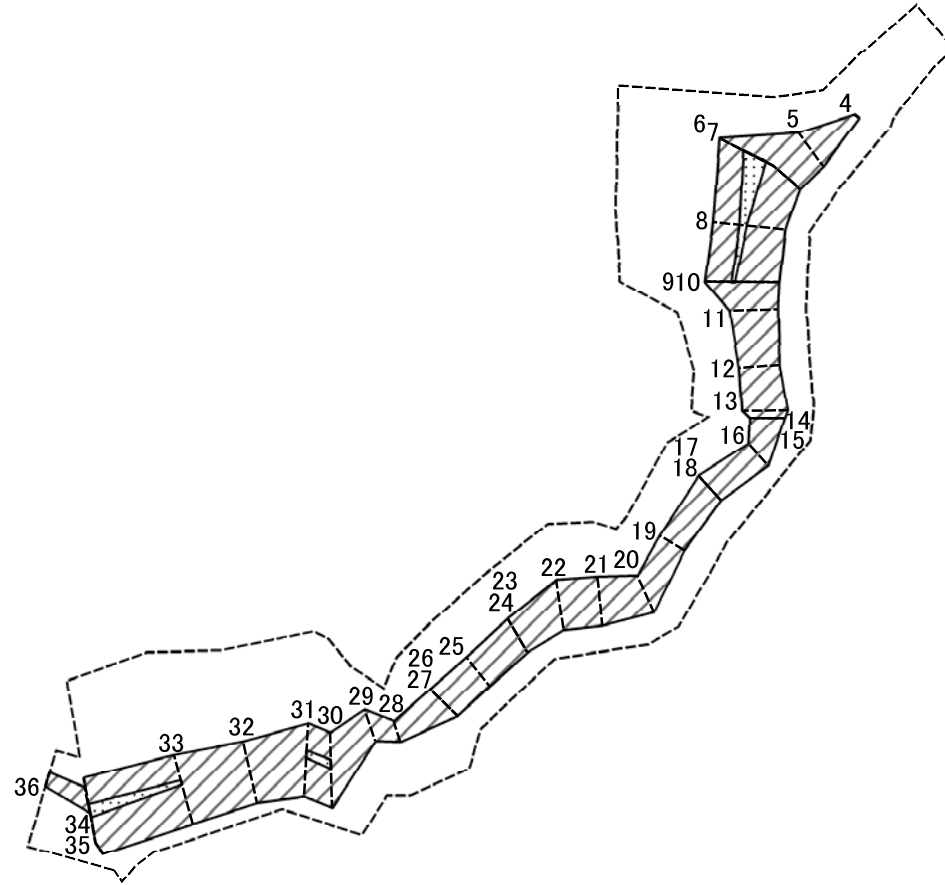
図中の数字は横断測線番号を示す

土砂災害特別警戒区域の区域区分図
(急傾斜地の崩壊に伴う土石等の移動により建築物の地上部に作用すると想定される力)

横断測線の区間	土石等の移動により建築物の地上部に作用すると想定される力				土石等の堆積により建築物の地上部に作用すると想定される力				横断測線の区間	土石等の移動により建築物の地上部に作用すると想定される力				土石等の堆積により建築物の地上部に作用すると想定される力			
	土石等の(移動)高さが1m以下の場合、土石等の移動による力が100kN/m ² を超える区域		それ以外の区域		土石等の堆積の高さが3mを超える区域		それ以外の区域			土石等の(移動)高さが1m以下の場合、土石等の移動による力が100kN/m ² を超える区域		それ以外の区域		土石等の堆積の高さが3mを超える区域		それ以外の区域	
	力の大きさのうち最大のもの (kN/m ²)	土石等の高さ (m)	力の大きさのうち最大のもの (kN/m ²)	土石等の高さ (m)	力の大きさのうち最大のもの (kN/m ²)	土石等の高さ (m)	力の大きさのうち最大のもの (kN/m ²)	土石等の高さ (m)		力の大きさのうち最大のもの (kN/m ²)	土石等の高さ (m)	力の大きさのうち最大のもの (kN/m ²)	土石等の高さ (m)	力の大きさのうち最大のもの (kN/m ²)	土石等の高さ (m)	力の大きさのうち最大のもの (kN/m ²)	土石等の高さ (m)
1 ~ 2	-	-	-	-	-	-	-	-	34 ~ 35	-	-	100.00	0.75	-	-	13.33	2.49
2 ~ 3	-	-	-	-	-	-	-	-	35 ~ 36	-	-	66.01	0.75	-	-	9.53	1.78
4 ~ 5	-	-	76.07	0.75	-	-	15.12	2.83	~								
5 ~ 6	-	-	100.00	0.75	-	-	12.77	2.39	~								
7 ~ 8	109.63	0.75	100.00	0.75	-	-	12.88	2.41	~								
8 ~ 9	104.04	0.75	100.00	0.75	-	-	12.88	2.41	~

10 ~ 11	-	-	100.00	0.75	-	-	11.75	2.20	~								
11 ~ 12	-	-	84.74	0.75	-	-	9.33	1.74	~								
12 ~ 13	-	-	84.32	0.75	-	-	9.61	1.80	~								
13 ~ 14	-	-	84.32	0.75	-	-	9.61	1.80	~								
15 ~ 16	-	-	73.39	0.75	-	-	11.14	2.08	~								
16 ~ 17	-	-	72.96	0.75	-	-	11.14	2.08	~								
18 ~ 19	-	-	72.96	0.75	-	-	10.77	2.01	~								
19 ~ 20	-	-	80.91	0.75	-	-	10.46	1.95	~								
20 ~ 21	-	-	87.53	0.75	-	-	11.91	2.23	~								
21 ~ 22	-	-	88.41	0.75	-	-	11.91	2.23	~								
22 ~ 23	-	-	88.41	0.75	-	-	11.85	2.21	~								
24 ~ 25	-	-	79.12	0.75	-	-	10.63	1.99	~								
25 ~ 26	-	-	79.25	0.75	-	-	10.63	1.99	~								
27 ~ 28	-	-	79.25	0.75	-	-	11.12	2.08	~								
28 ~ 29	-	-	73.15	0.75	-	-	11.12	2.08	~								
29 ~ 30	-	-	100.00	0.75	-	-	13.45	2.51	~								
30 ~ 31	104.97	0.75	100.00	0.75	-	-	13.53	2.53	~								
31 ~ 32	-	-	100.00	0.75	-	-	14.75	2.76	~								
32 ~ 33	-	-	100.00	0.75	-	-	14.75	2.76	~

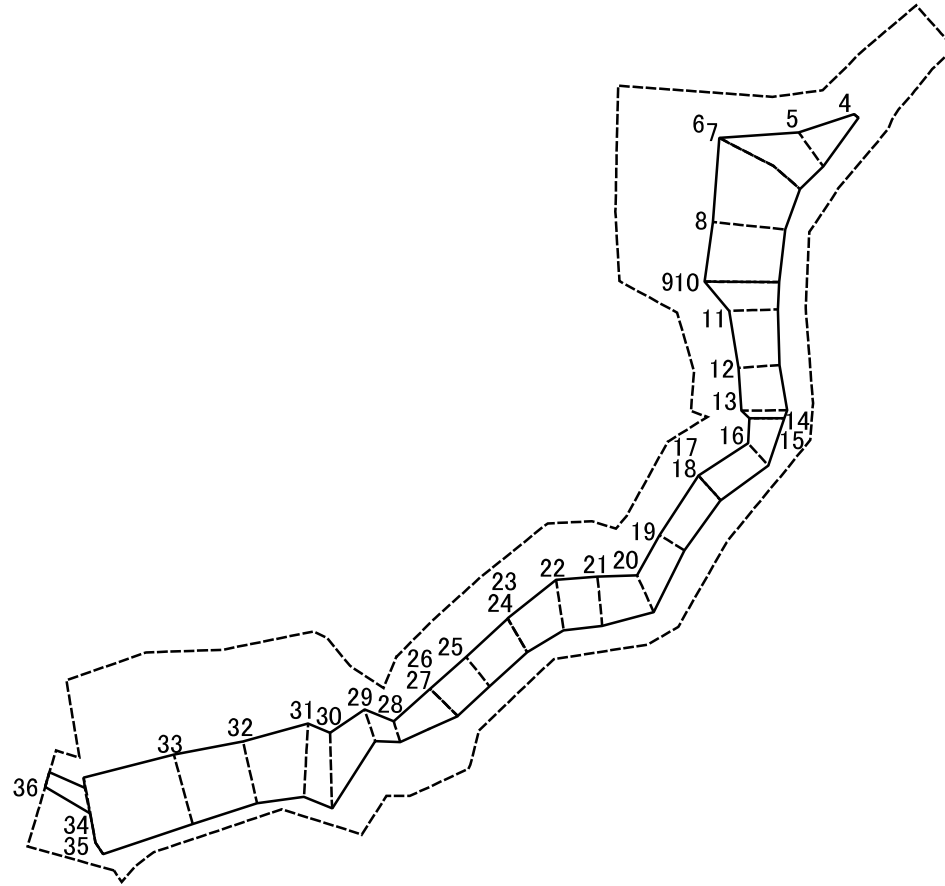
土砂災害警戒区域等指定図(その2-3)

図中の数字は横断測線番号を示す

土砂災害特別警戒区域の区域区分図
(急傾斜地の崩壊に伴う土石等の堆積により
建築物の地上部に作用すると想定される力)
