土砂災害警戒区域等指定図(その2-1)

土砂災害警戒区域・土砂災害特別警戒区域 区域図	土砂災害防止法施行令第二条の基準に該当する区域		縮尺 1:1,500	自然現象の種類	急傾斜地の崩壊	箇所番号	108-H22-182
	土砂災害防止法施行令第三条の基準に該当する区域			告示番号	神奈川県告示第314号	箇所名	野島町1
	それ以外の区域			告示年月日	令和元年12月20日	所在地	横浜市金沢区野島町

土砂災害警戒区域等指定図(その2-2)

土砂災害警戒区域等指定図(その2-3)

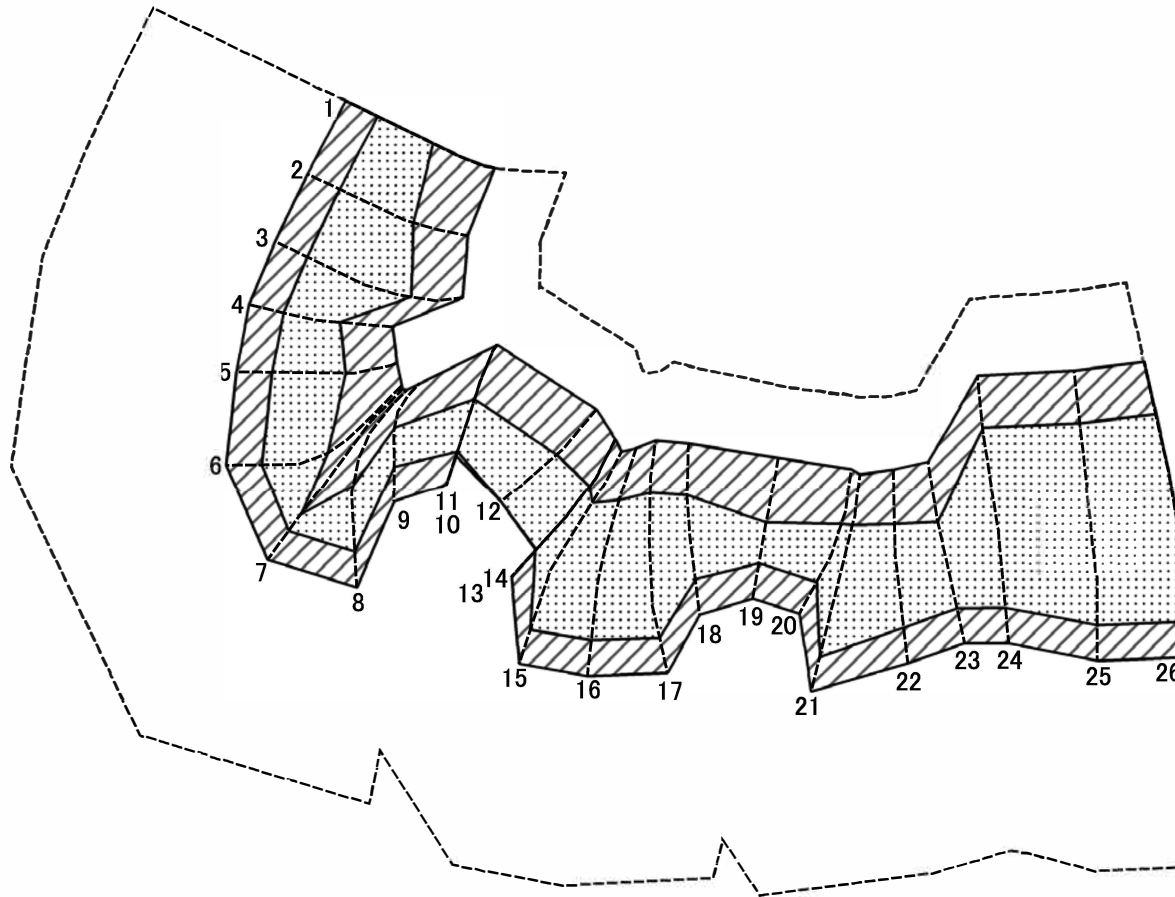
図中の数字は横断測線番号を示す

土砂災害特別警戒区域の区域区分図
(急傾斜地の崩壊に伴う土石等の移動により
建築物の地上部に作用すると想定される力)

土石等の(移動)高さが1 m以下の場合、
土石等の移動による力が100kN/m²を超える区域

横断測線の区間	土石等の移動により建築物の地上部に作用すると想定される力				土石等の堆積により建築物の地上部に作用すると想定される力				横断測線の区間	土石等の移動により建築物の地上部に作用すると想定される力				土石等の堆積により建築物の地上部に作用すると想定される力			
	土石等の(移動)高さが1m以下の場合、土石等の移動による力が100kN/m ² を超える区域		それ以外の区域		土石等の堆積の高さが3mを超える区域		それ以外の区域			土石等の(移動)高さが1m以下の場合、土石等の移動による力が100kN/m ² を超える区域		それ以外の区域		土石等の堆積の高さが3mを超える区域		それ以外の区域	
	力の大きさのうち最大のもの(kN/m ²)	土石等の高さ(m)	力の大きさのうち最大のもの(kN/m ²)	土石等の高さ(m)	力の大きさのうち最大のもの(kN/m ²)	土石等の高さ(m)	力の大きさのうち最大のもの(kN/m ²)	土石等の高さ(m)		力の大きさのうち最大のもの(kN/m ²)	土石等の高さ(m)	力の大きさのうち最大のもの(kN/m ²)	土石等の高さ(m)	力の大きさのうち最大のもの(kN/m ²)	土石等の高さ(m)	力の大きさのうち最大のもの(kN/m ²)	土石等の高さ(m)
1 ~ 2	117.61	0.75	100.00	0.75	20.69	3.87	16.05	3.00	~								
2 ~ 3	122.78	0.75	100.00	0.75	19.70	3.68	16.05	3.00	~								
3 ~ 4	122.78	0.75	100.00	0.75	18.29	3.42	16.05	3.00	~								
4 ~ 5	118.81	0.75	100.00	0.75	18.29	3.42	16.05	3.00	~								
5 ~ 6	118.81	0.75	100.00	0.75	-	-	16.05	3.00	~								
6 ~ 7	106.52	0.75	100.00	0.75	-	-	15.09	2.82	~

7 ~ 8	105.08	0.75	100.00	0.75	-	-	14.95	2.79	~								
8 ~ 9	113.13	0.75	100.00	0.75	-	-	15.64	2.92	~								
9 ~ 10	113.15	0.75	100.00	0.75	-	-	16.05	3.00	~								
11 ~ 12	115.00	0.75	100.00	0.75	20.16	3.77	16.05	3.00	~								
12 ~ 13	118.81	0.75	100.00	0.75	20.16	3.77	16.05	3.00	~								
14 ~ 15	120.26	0.75	100.00	0.75	19.44	3.63	16.05	3.00	~								
15 ~ 16	122.38	0.75	100.00	0.75	17.36	3.24	16.05	3.00	~								
16 ~ 17	123.41	0.75	100.00	0.75	17.64	3.30	16.05	3.00	~								
17 ~ 18	123.41	0.75	100.00	0.75	19.04	3.56	16.05	3.00	~								
18 ~ 19	119.86	0.75	100.00	0.75	20.70	3.87	16.05	3.00	~								
19 ~ 20	115.52	0.75	100.00	0.75	20.70	3.87	16.05	3.00	~								
20 ~ 21	123.94	0.75	100.00	0.75	19.77	3.69	16.05	3.00	~								
21 ~ 22	123.94	0.75	100.00	0.75	19.63	3.67	16.05	3.00	~								
22 ~ 23	119.45	0.75	100.00	0.75	20.36	3.80	16.05	3.00	~								
23 ~ 24	124.93	0.75	100.00	0.75	21.55	4.03	16.05	3.00	~

24 ~ 25	125.08	0.75	100.00	0.75	21.55	4.03	16.05	3.00	~								
25 ~ 26	125.08	0.75	100.00	0.75	20.70	3.87	16.05	3.00	~								
~									~								
~									~								
~									~

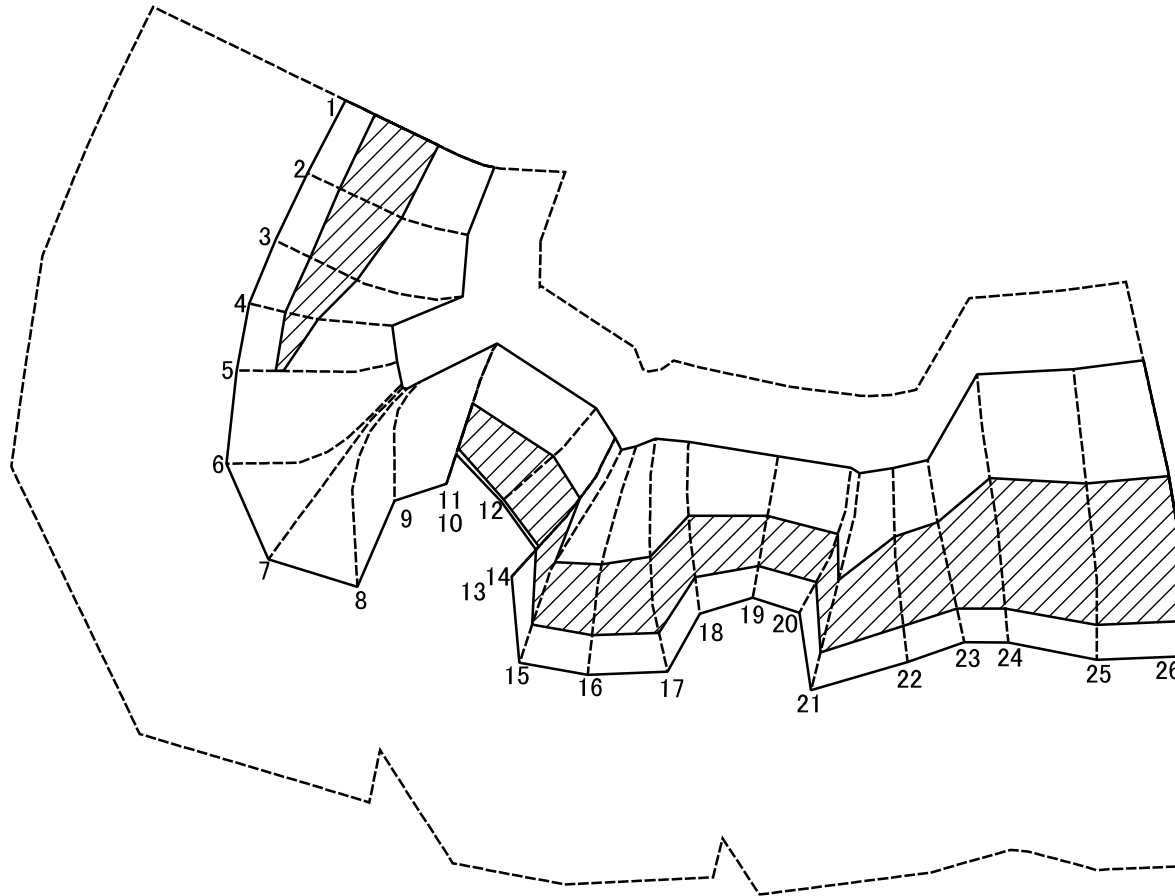
図中の数字は横断測線番号を示す

土砂災害特別警戒区域の区域区分図 (急傾斜地の崩壊に伴う土石等の堆積により建築物の地上部に作用すると想定される力)	土砂災害防止法施行令第二条の基準に該当する区域		N 縮尺 1:1,500	自然現象の種類	急傾斜地の崩壊	箇所番号	108-H22-182-1
	土砂災害防止法施行令第三条の基準に該当する区域			告示番号	神奈川県告示第314号	箇所名	野島町1-1
	それ以外の区域			告示年月日	令和元年12月20日	所在地	横浜市金沢区野島町
