土砂災害警戒区域等指定図(その2-1)

土砂災害警戒区域・土砂災害特別警戒区域 区域図	土砂災害防止法施行令第二条の基準に該当する区域		N 縮尺 1:1,000	自然現象の種類	急傾斜地の崩壊	箇所番号	109-H22-017
	土砂災害防止法 施行令第三条の 基準に該当する 区域			告示番号	神奈川県告示第112号	箇所名	日吉1丁目1
	それ以外の区域			告示年月日	令和3年3月16日	所在地	横浜市港北区日吉一丁目

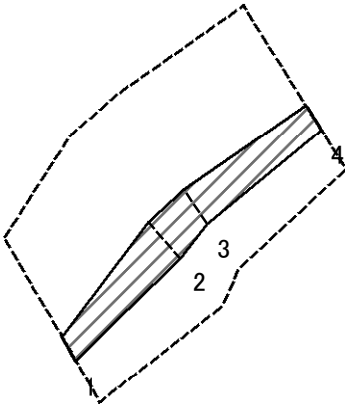
土砂災害警戒区域等指定図(その2-2)

図中の数字は横断測線番号を示す

土砂災害特別警戒区域の区域区分図 (急傾斜地の崩壊に伴う土石等の移動により建築物の地上部に作用すると想定される力)	土砂災害防止法施行令第二条の基準に該当する区域		N 縮尺 1:1,000	自然現象の種類	急傾斜地の崩壊	箇所番号	109-H22-017-1
	土砂災害防止法施行令第三条の基準に該当する区域			告示番号	神奈川県告示第112号	箇所名	日吉1丁目1-1
	それ以外の区域		告示年月日	令和3年3月16日	所在地	横浜市港北区日吉一丁目

横断測線の区間	土石等の移動により建築物の地上部に作用すると想定される力				土石等の堆積により建築物の地上部に作用すると想定される力				横断測線の区間	土石等の移動により建築物の地上部に作用すると想定される力				土石等の堆積により建築物の地上部に作用すると想定される力			
	土石等の(移動)高さが1m以下の場合、土石等の移動による力が100kN/m ² を超える区域		それ以外の区域		土石等の堆積の高さが3mを超える区域		それ以外の区域			土石等の(移動)高さが1m以下の場合、土石等の移動による力が100kN/m ² を超える区域		それ以外の区域		土石等の堆積の高さが3mを超える区域		それ以外の区域	
	力の大きさのうち最大のもの (kN/m ²)	土石等の高さ (m)	力の大きさのうち最大のもの (kN/m ²)	土石等の高さ (m)	力の大きさのうち最大のもの (kN/m ²)	土石等の高さ (m)	力の大きさのうち最大のもの (kN/m ²)	土石等の高さ (m)		力の大きさのうち最大のもの (kN/m ²)	土石等の高さ (m)	力の大きさのうち最大のもの (kN/m ²)	土石等の高さ (m)	力の大きさのうち最大のもの (kN/m ²)	土石等の高さ (m)	力の大きさのうち最大のもの (kN/m ²)	土石等の高さ (m)
1 ~ 2	-	-	64.50	0.75	-	-	10.57	1.98	~								
2 ~ 3	-	-	64.50	0.75	-	-	10.13	1.89	~								
3 ~ 4	-	-	60.49	0.75	-	-	10.15	1.90	~								
~									~								
~									~								
~									~								
~									~								
~									~								
~									~								
~									~								
~									~								
~									~								
~									~

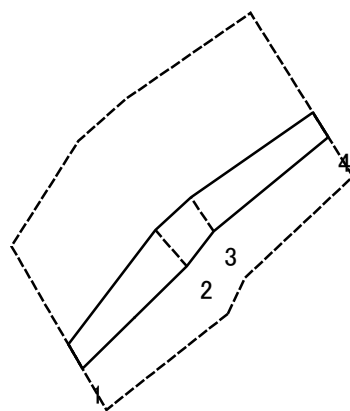
土砂災害警戒区域等指定図(その2-3)

図中の数字は横断測線番号を示す

土砂災害特別警戒区域の区域区分図 (急傾斜地の崩壊に伴う土石等の堆積により建築物の地上部に作用すると想定される力)	土砂災害防止法施行令第二条の基準に該当する区域		N 縮尺 1:1,000	自然現象の種類	急傾斜地の崩壊	箇所番号	109-H22-017-1
	土砂災害防止法施行令第三条の基準に該当する区域			告示番号	神奈川県告示第112号	箇所名	日吉1丁目1-1
	それ以外の区域			告示年月日	令和3年3月16日	所在地	横浜市港北区日吉一丁目
