土砂災害警戒区域等指定図(その2-1)

土砂災害警戒区域・土砂災害特別警戒区域 区域図	土砂災害防止法施行令第二条の基準に該当する区域		N 縮尺 1:1,000	自然現象 の種類	急傾斜地の崩壊	箇所番号	112-H24-004
	土砂災害防止法 施行令第三条の 基準に該当する 区域			告示番号	神奈川県告示第335号	箇所名	若葉台1丁目1
	それ以外の区域			告示年月日	令和3年5月14日	所在地	横浜市旭区若葉台一丁目 及び緑区三保町

# 土砂災害警戒区域等指定図(その2-2)

## 土砂災害警戒区域等指定図書(その3)

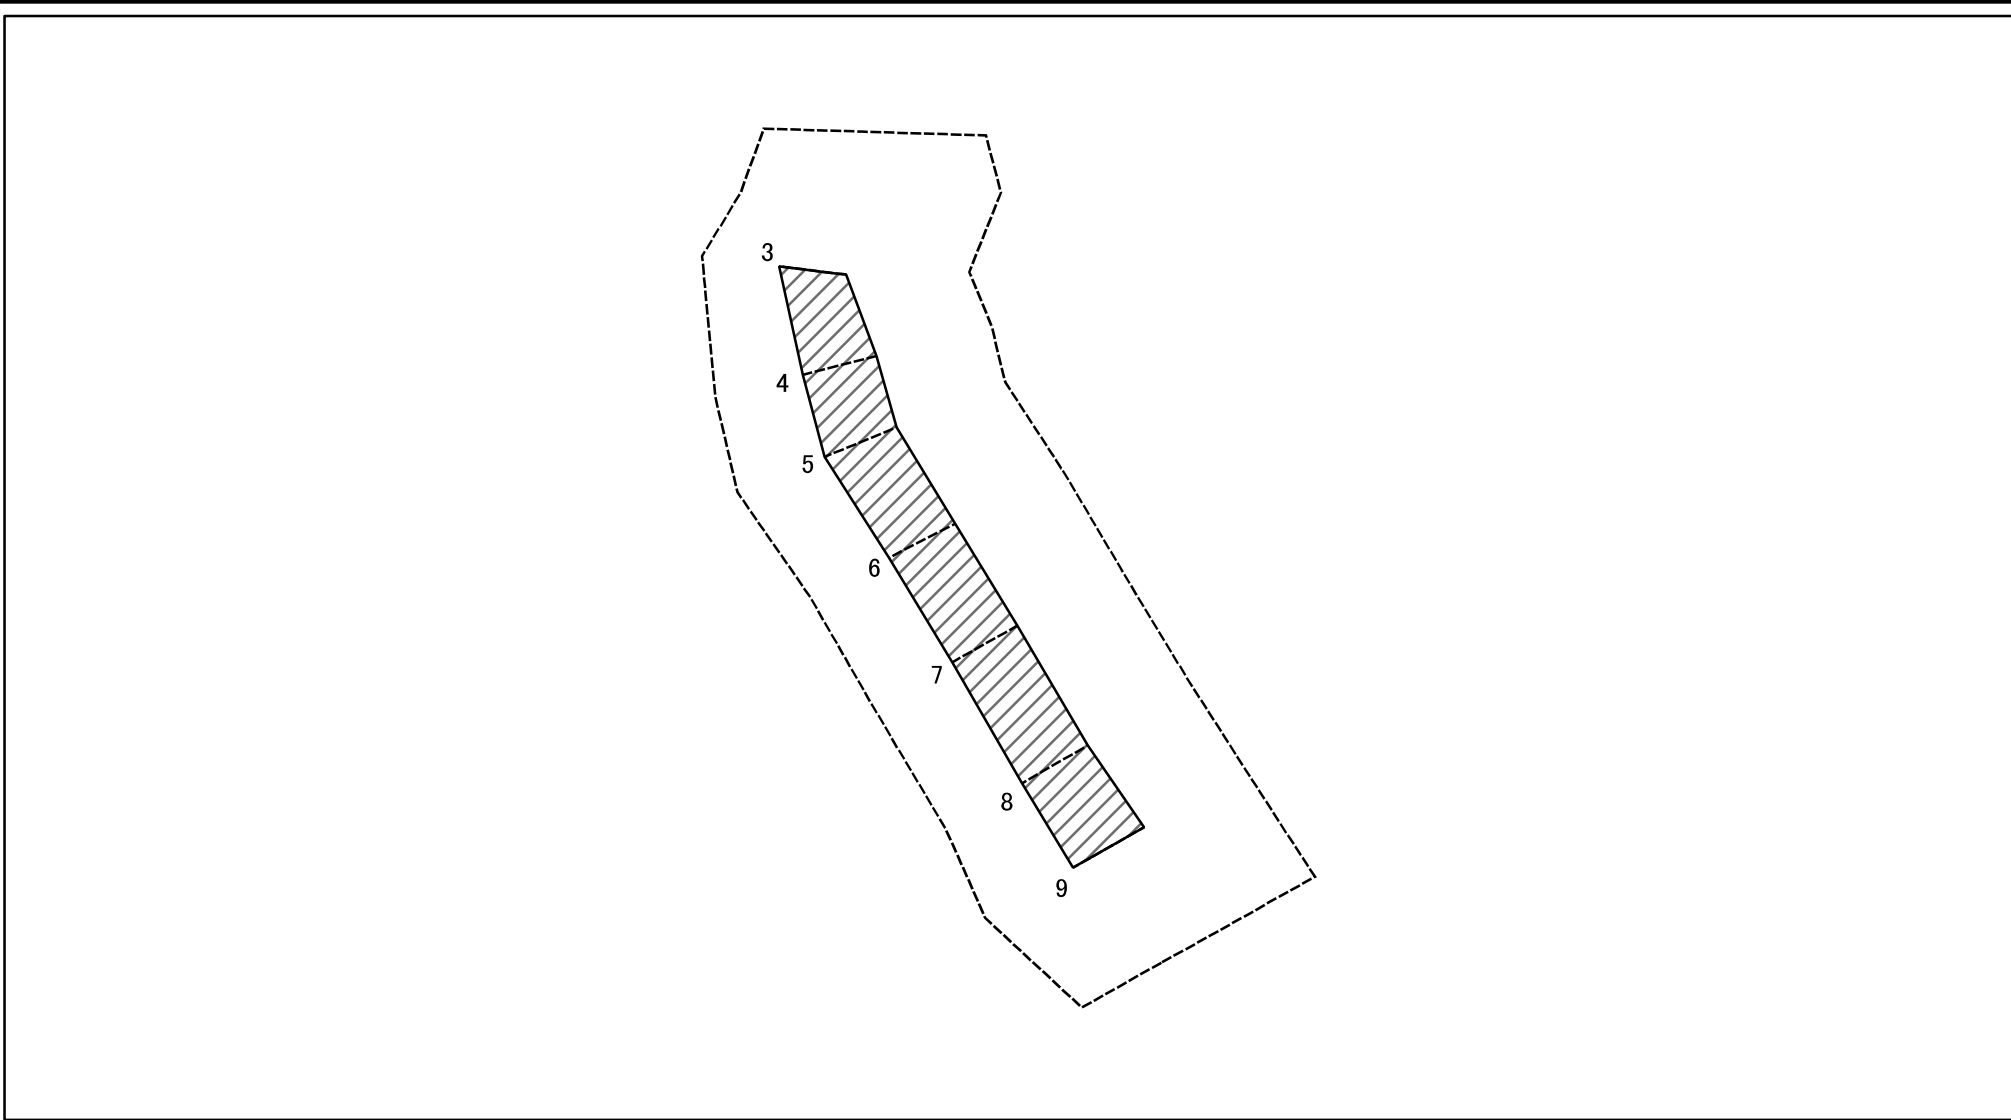
図中の数字は横断測線番号を示す

土砂災害特別警戒区域の区域区分図  
(急傾斜地の崩壊に伴う土石等の移動により  
建築物の地上部に作用すると想定される力)

自然現象の種類	急傾斜地の崩壊	箇所番号	112-H24-004-2
告示番号	神奈川県告示第335号	箇所名	若葉台1丁目1-2
告示年月日	令和3年5月14日	所在地	横浜市旭区若葉台一丁目及び緑区三保町

横断測線の区間	土石等の移動により建築物の地上部に作用すると想定される力				土石等の堆積により建築物の地上部に作用すると想定される力				横断測線の区間	土石等の移動により建築物の地上部に作用すると想定される力				土石等の堆積により建築物の地上部に作用すると想定される力			
	土石等の(移動)高さが1m以下の場合、土石等の移動による力が100kN/m <sup>2</sup> を超える区域		それ以外の区域		土石等の堆積の高さが3mを超える区域		それ以外の区域			土石等の(移動)高さが1m以下の場合、土石等の移動による力が100kN/m <sup>2</sup> を超える区域		それ以外の区域		土石等の堆積の高さが3mを超える区域		それ以外の区域	
	力の大きさのうち最大のもの (kN/m <sup>2</sup> )	土石等の高さ (m)	力の大きさのうち最大のもの (kN/m <sup>2</sup> )	土石等の高さ (m)	力の大きさのうち最大のもの (kN/m <sup>2</sup> )	土石等の高さ (m)	力の大きさのうち最大のもの (kN/m <sup>2</sup> )	土石等の高さ (m)		力の大きさのうち最大のもの (kN/m <sup>2</sup> )	土石等の高さ (m)	力の大きさのうち最大のもの (kN/m <sup>2</sup> )	土石等の高さ (m)	力の大きさのうち最大のもの (kN/m <sup>2</sup> )	土石等の高さ (m)	力の大きさのうち最大のもの (kN/m <sup>2</sup> )	土石等の高さ (m)
1 ~ 2	-	-	-	-	-	-	-	-	-	-	-	-	-	-	-	-	
2 ~ 3	-	-	-	-	-	-	-	-	-	-	-	-	-	-	-	-	
3 ~ 4	-	-	78.78	0.75	-	-	10.02	1.87	-	-	-	-	-	-	-	-	
4 ~ 5	-	-	79.67	0.75	-	-	10.16	1.90	-	-	-	-	-	-	-	-	
5 ~ 6	-	-	79.67	0.75	-	-	10.16	1.90	-	-	-	-	-	-	-	-

6 ~ 7	-	-	78.40	0.75	-	-	10.10	1.89	-	-	-	-	-	-	-	-	
7 ~ 8	-	-	78.61	0.75	-	-	10.10	1.89	-	-	-	-	-	-	-	-	
8 ~ 9	-	-	81.54	0.75	-	-	10.26	1.92	-	-	-	-	-	-	-	-	
9 ~ 10	-	-	-	-	-	-	-	-	-	-	-	-	-	-	-	-	
~																	
~																	
~																	
~																	
~																	
~																	
~																	
~																	
~																	
~																	
~																	
~																	
~																	
~																	
建築物の構造の規制に必要な衝撃に関する事項	自然現象の種類		急傾斜地の崩壊		箇所番号		112-H24-004-2										
	告示番号		神奈川県告示第335号		箇所名		若葉台1丁目1-2										
	告示年月日		令和3年5月14日		所在地		横浜市旭区若葉台一丁目及び緑区三保町

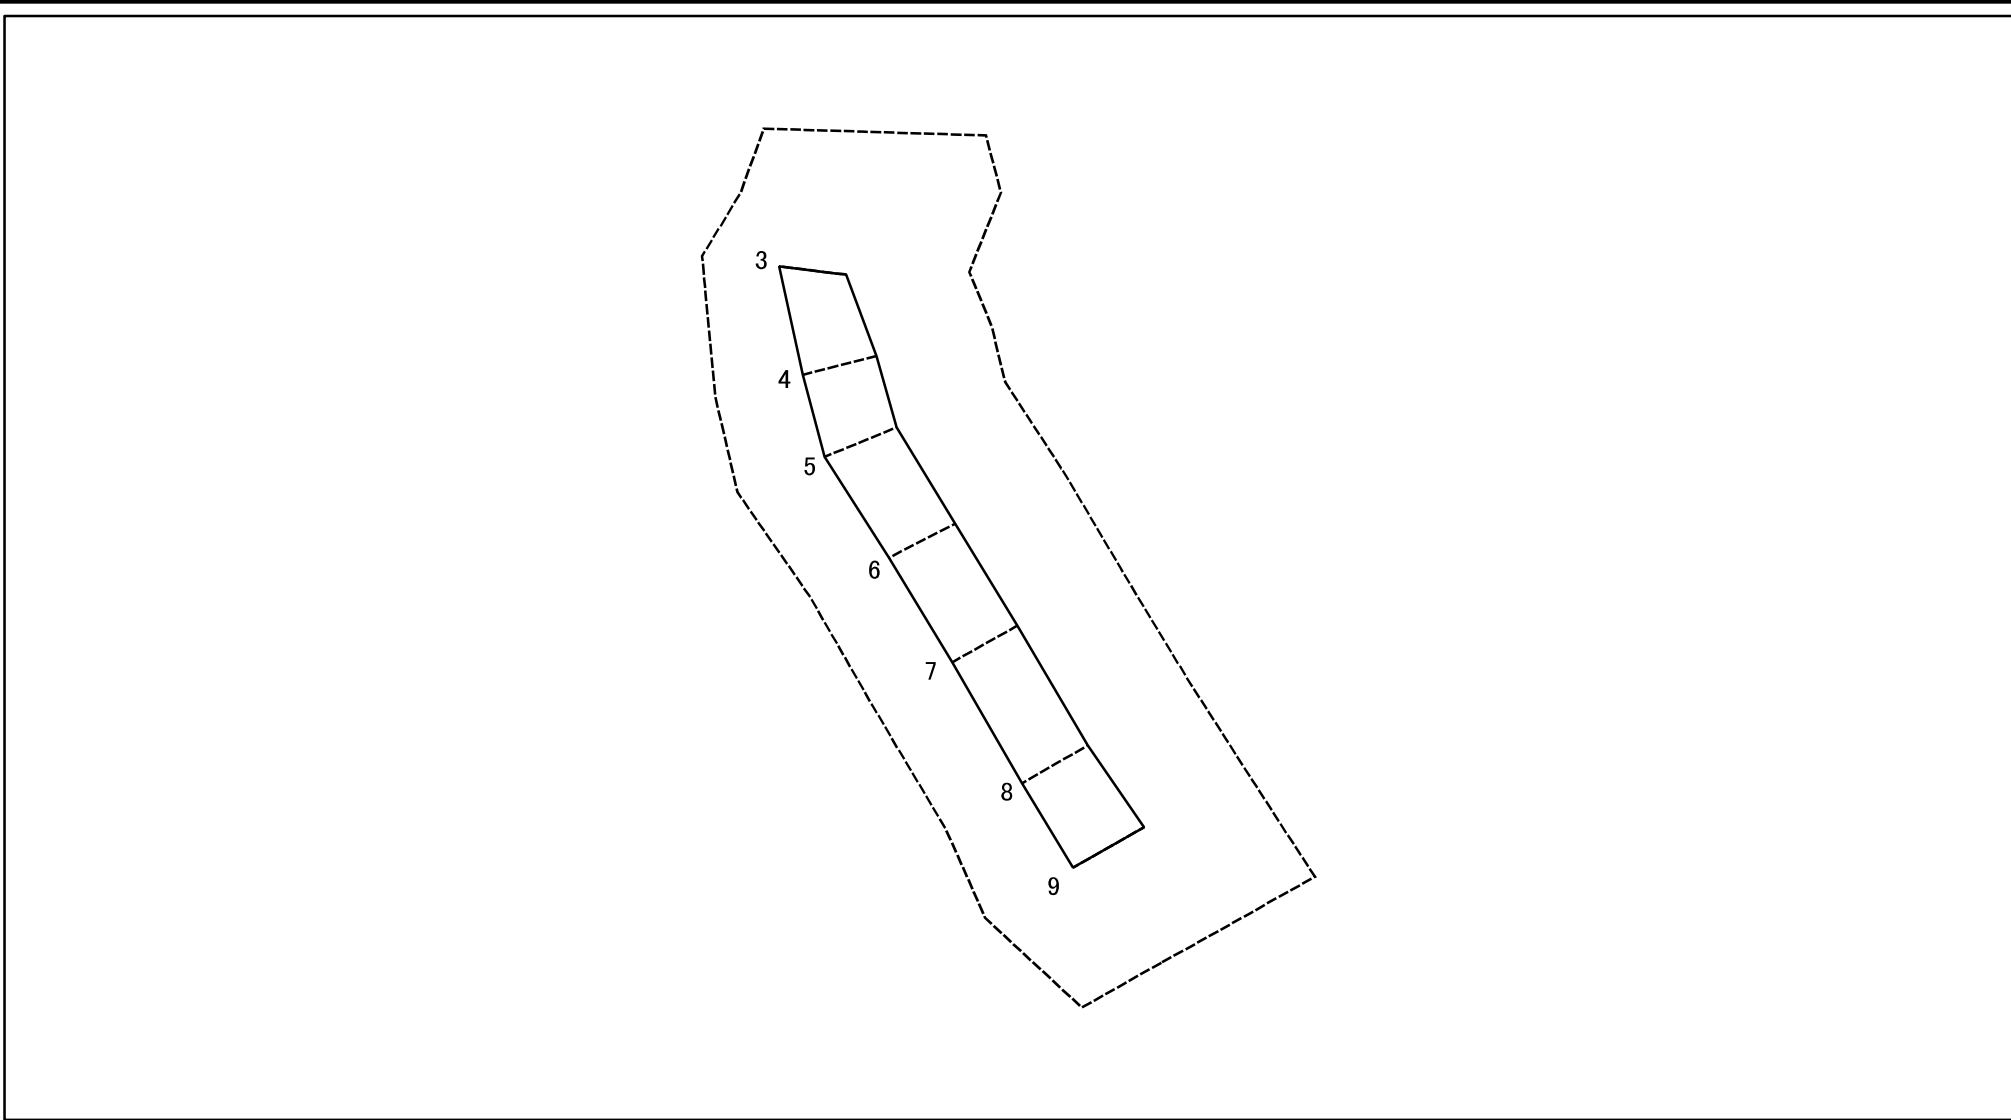
# 土砂災害警戒区域等指定図(その2-3)

図中の数字は横断測線番号を示す

**土砂災害特別警戒区域の区域区分図**  
 (急傾斜地の崩壊に伴う土石等の堆積により建築物の地上部に作用すると想定される力)

自然現象の種類	急傾斜地の崩壊	箇所番号	112-H24-004-2
告示番号	神奈川県告示第335号	箇所名	若葉台1丁目1-2
告示年月日	令和3年5月14日	所在地	横浜市旭区若葉台一丁目及び緑区三保町
