# 土砂災害警戒区域等指定図(その2-1)

土砂災害警戒区域・土砂災害特別警戒区域 区域図	土砂災害防止法施行令第二条の基準に該当する区域		N 縮尺 1:1,000	自然現象の種類	急傾斜地の崩壊	箇所番号	112-H24-005
	土砂災害防止法施行令第三条の基準に該当する区域			告示番号	神奈川県告示第335号	箇所名	上川井町1
	それ以外の区域		告示年月日	令和3年5月14日	所在地	横浜市旭区上川井町

# 土砂災害警戒区域等指定図(その2-2)

# 土砂災害警戒区域等指定図(その2-3)

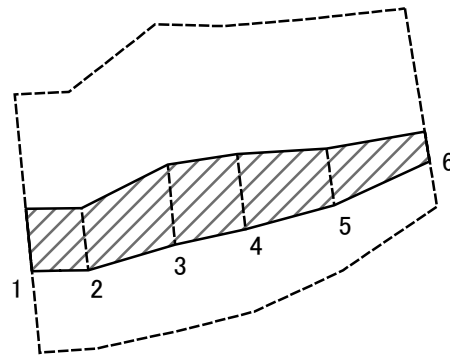
図中の数字は横断測線番号を示す

土砂災害特別警戒区域の区域区分図  
(急傾斜地の崩壊に伴う土石等の移動により  
建築物の地上部に作用すると想定される力)

土石等の(移動)高さが1m以下の場合、  
土石等の移動による力が100kN/mを超える区域

横断測線の区間	土石等の移動により建築物の地上部に作用すると想定される力				土石等の堆積により建築物の地上部に作用すると想定される力				横断測線の区間	土石等の移動により建築物の地上部に作用すると想定される力				土石等の堆積により建築物の地上部に作用すると想定される力			
	土石等の(移動)高さが1m以下の場合、土石等の移動による力が100kN/m <sup>2</sup> を超える区域		それ以外の区域		土石等の堆積の高さが3mを超える区域		それ以外の区域			土石等の(移動)高さが1m以下の場合、土石等の移動による力が100kN/m <sup>2</sup> を超える区域		それ以外の区域		土石等の堆積の高さが3mを超える区域		それ以外の区域	
	力の大きさのうち最大のもの(kN/m <sup>2</sup> )	土石等の高さ(m)	力の大きさのうち最大のもの(kN/m <sup>2</sup> )	土石等の高さ(m)	力の大きさのうち最大のもの(kN/m <sup>2</sup> )	土石等の高さ(m)	力の大きさのうち最大のもの(kN/m <sup>2</sup> )	土石等の高さ(m)		力の大きさのうち最大のもの(kN/m <sup>2</sup> )	土石等の高さ(m)	力の大きさのうち最大のもの(kN/m <sup>2</sup> )	土石等の高さ(m)	力の大きさのうち最大のもの(kN/m <sup>2</sup> )	土石等の高さ(m)	力の大きさのうち最大のもの(kN/m <sup>2</sup> )	土石等の高さ(m)
1 ~ 2	-	-	72.06	0.75	-	-	10.46	1.95	~								
2 ~ 3	-	-	72.06	0.75	-	-	10.25	1.91	~								
3 ~ 4	-	-	76.23	0.75	-	-	9.20	1.72	~								
4 ~ 5	-	-	76.23	0.75	-	-	9.20	1.72	~								
5 ~ 6	-	-	67.76	0.75	-	-	9.53	1.78	~

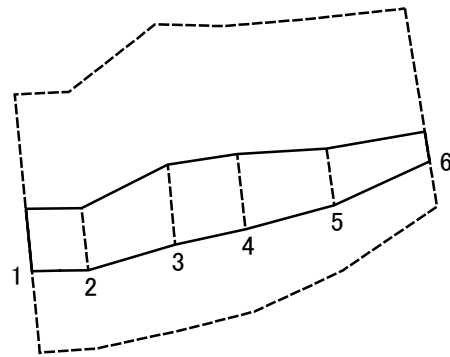
図中の数字は横断測線番号を示す

**土砂災害特別警戒区域の区域区分図**  
 (急傾斜地の崩壊に伴う土石等の堆積により建築物の地上部に作用すると想定される力)
