土砂災害警戒区域等指定図(その2-1)

土砂災害警戒区域・土砂災害特別警戒区域
 区域図

自然現象の種類	急傾斜地の崩壊	箇所番号	112-H24-025
告示番号	神奈川県告示第335号	箇所名	今宿東町1
告示年月日	令和3年5月14日	所在地	横浜市旭区今宿東町

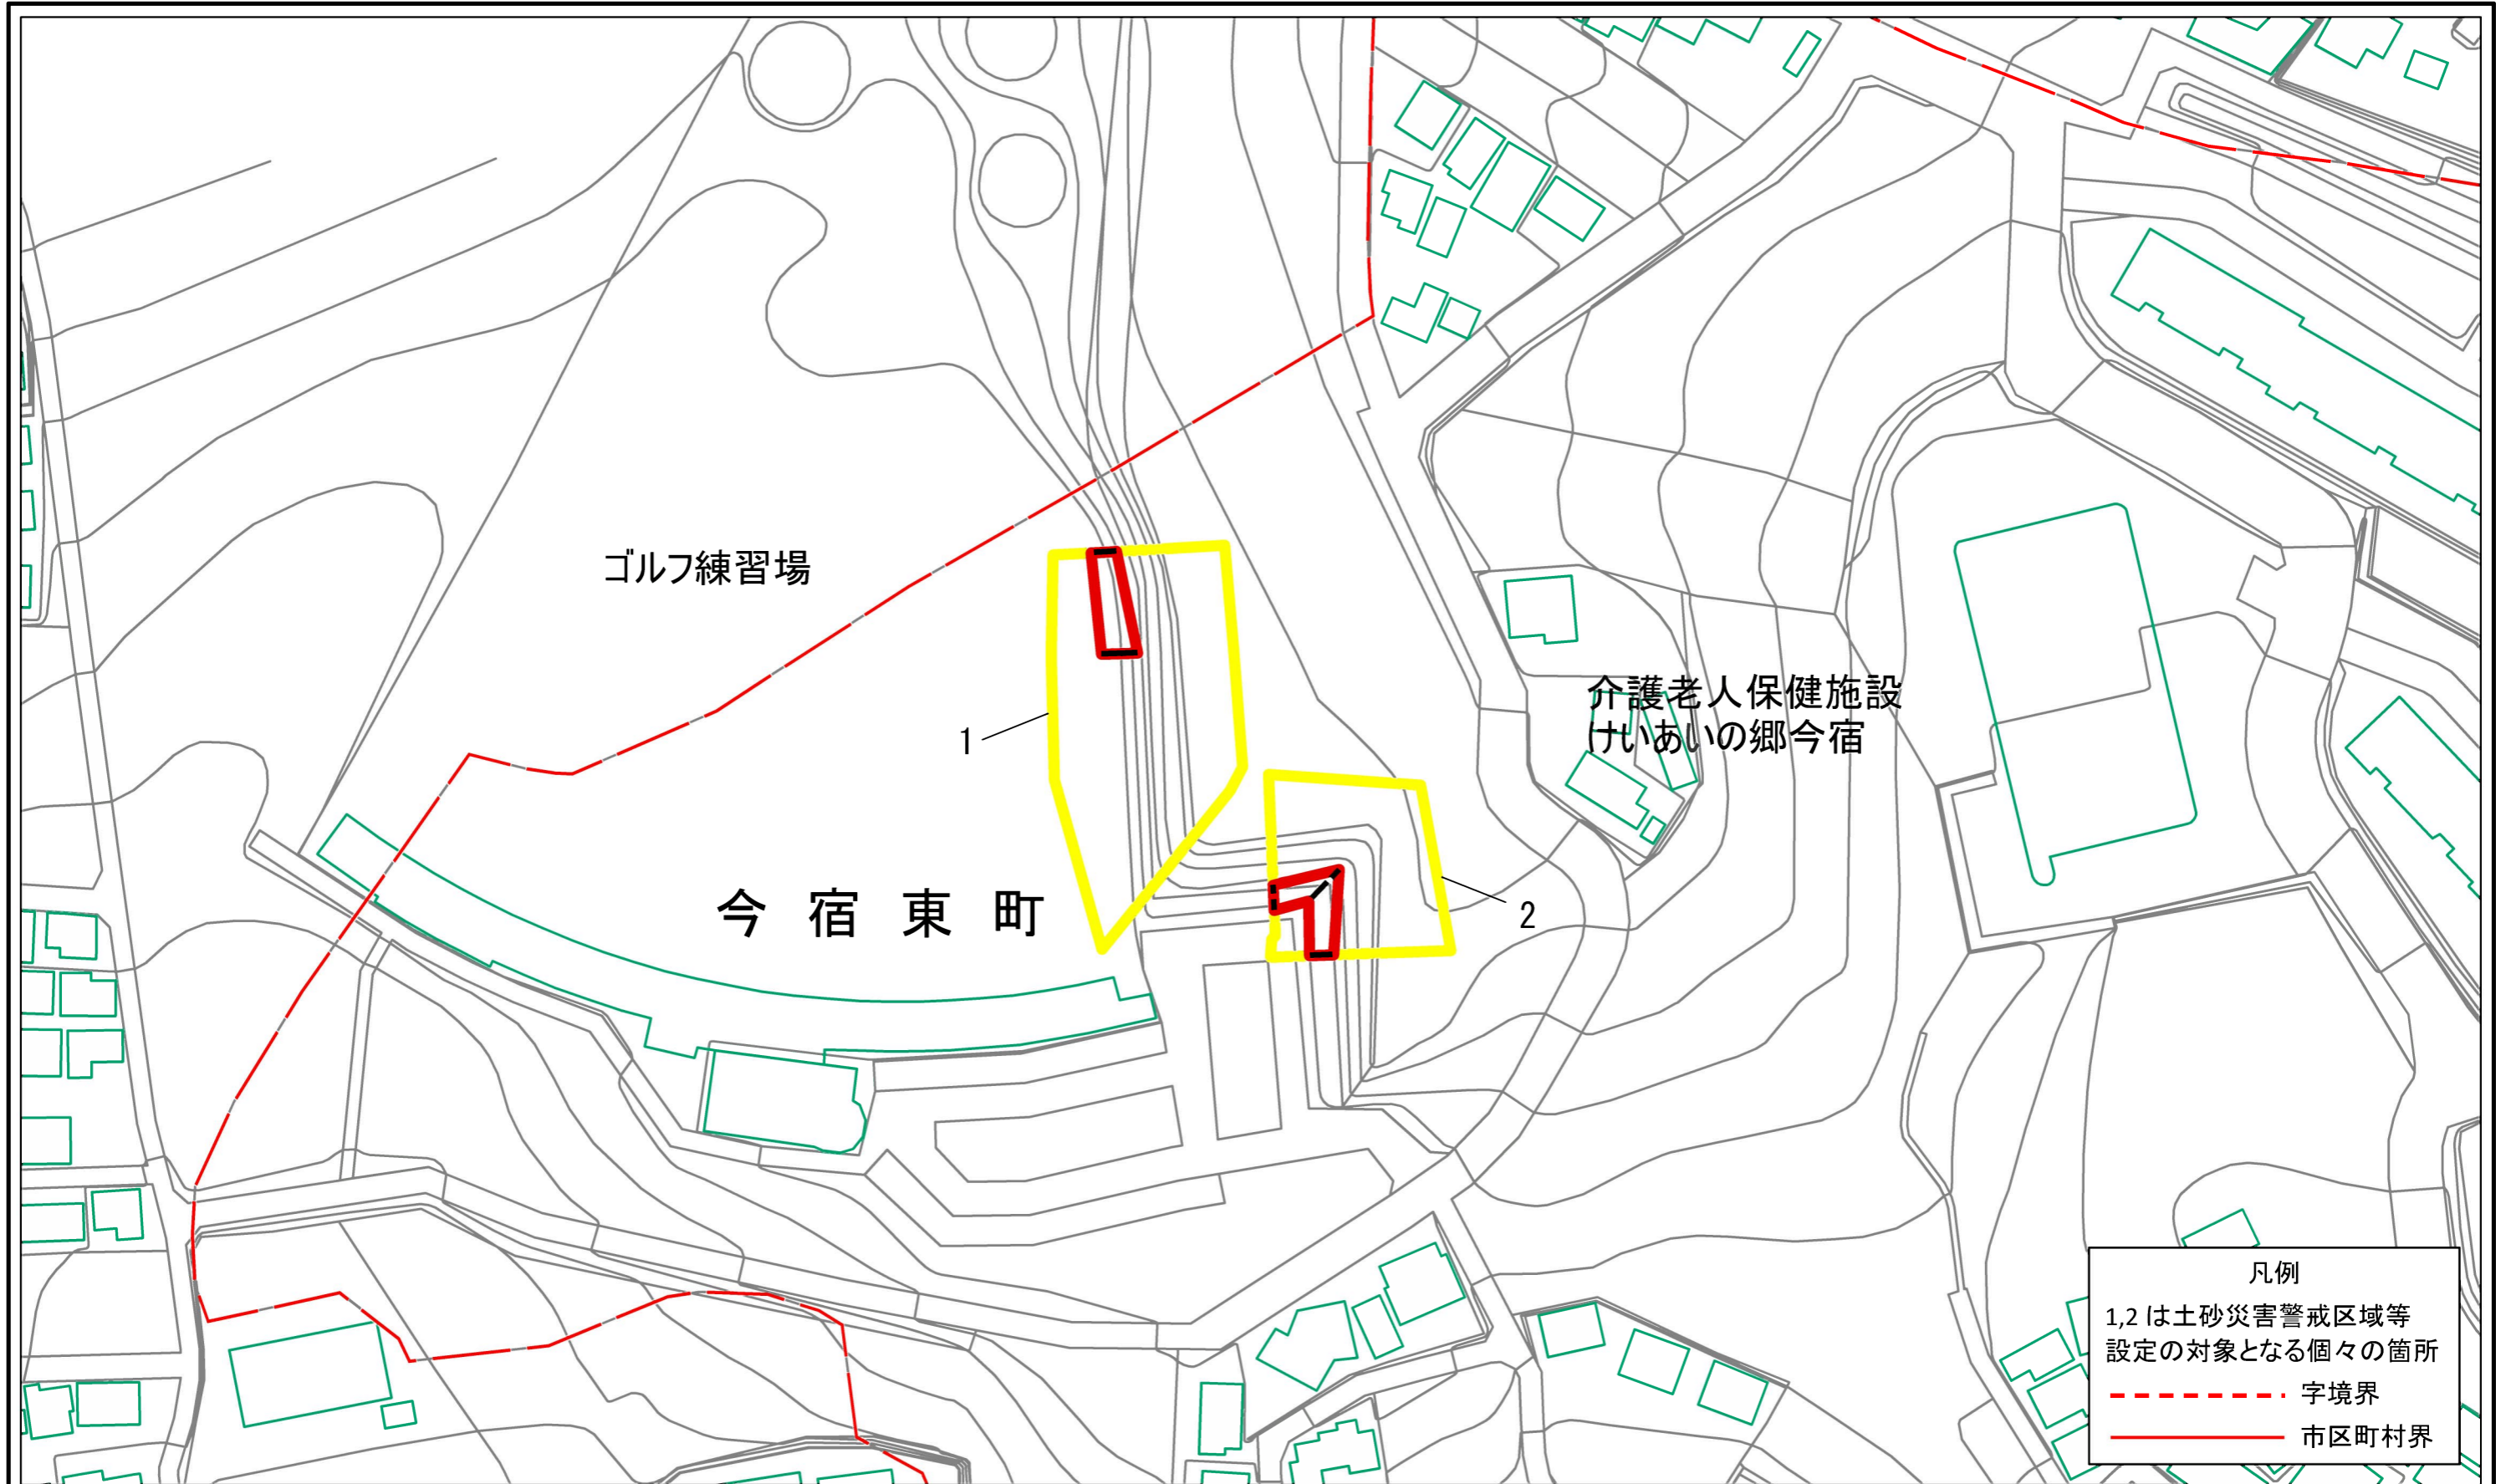
土砂災害防止法施行令第二条の基準に該当する区域	
土砂災害防止法施行令第三条の基準に該当する区域	
それ以外の区域

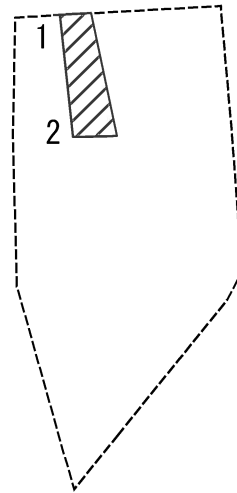
土砂災害警戒区域等指定図(その2-2)

土砂災害特別警戒区域の区域区分図
(急傾斜地の崩壊に伴う土石等の移動により
建築物の地上部に作用すると想定される力)

土砂災害防止法 施行令第三條の 基準に該当する 区域	土砂災害防止法施行令第二條の基準に該当する区域		N 縮尺 1:1,000	自然現象 の種類	急傾斜地の崩壊	箇所番号	112-H24-025-1
	土石等の(移動)高さが1m以下の場合、 土石等の移動による力が100kN/m ² を超える区域			告示番号	神奈川県告示第335号	箇所名	今宿東町 1-1
	それ以外の区域			告示年月日	令和3年5月14日	所在地	横浜市旭区今宿東町

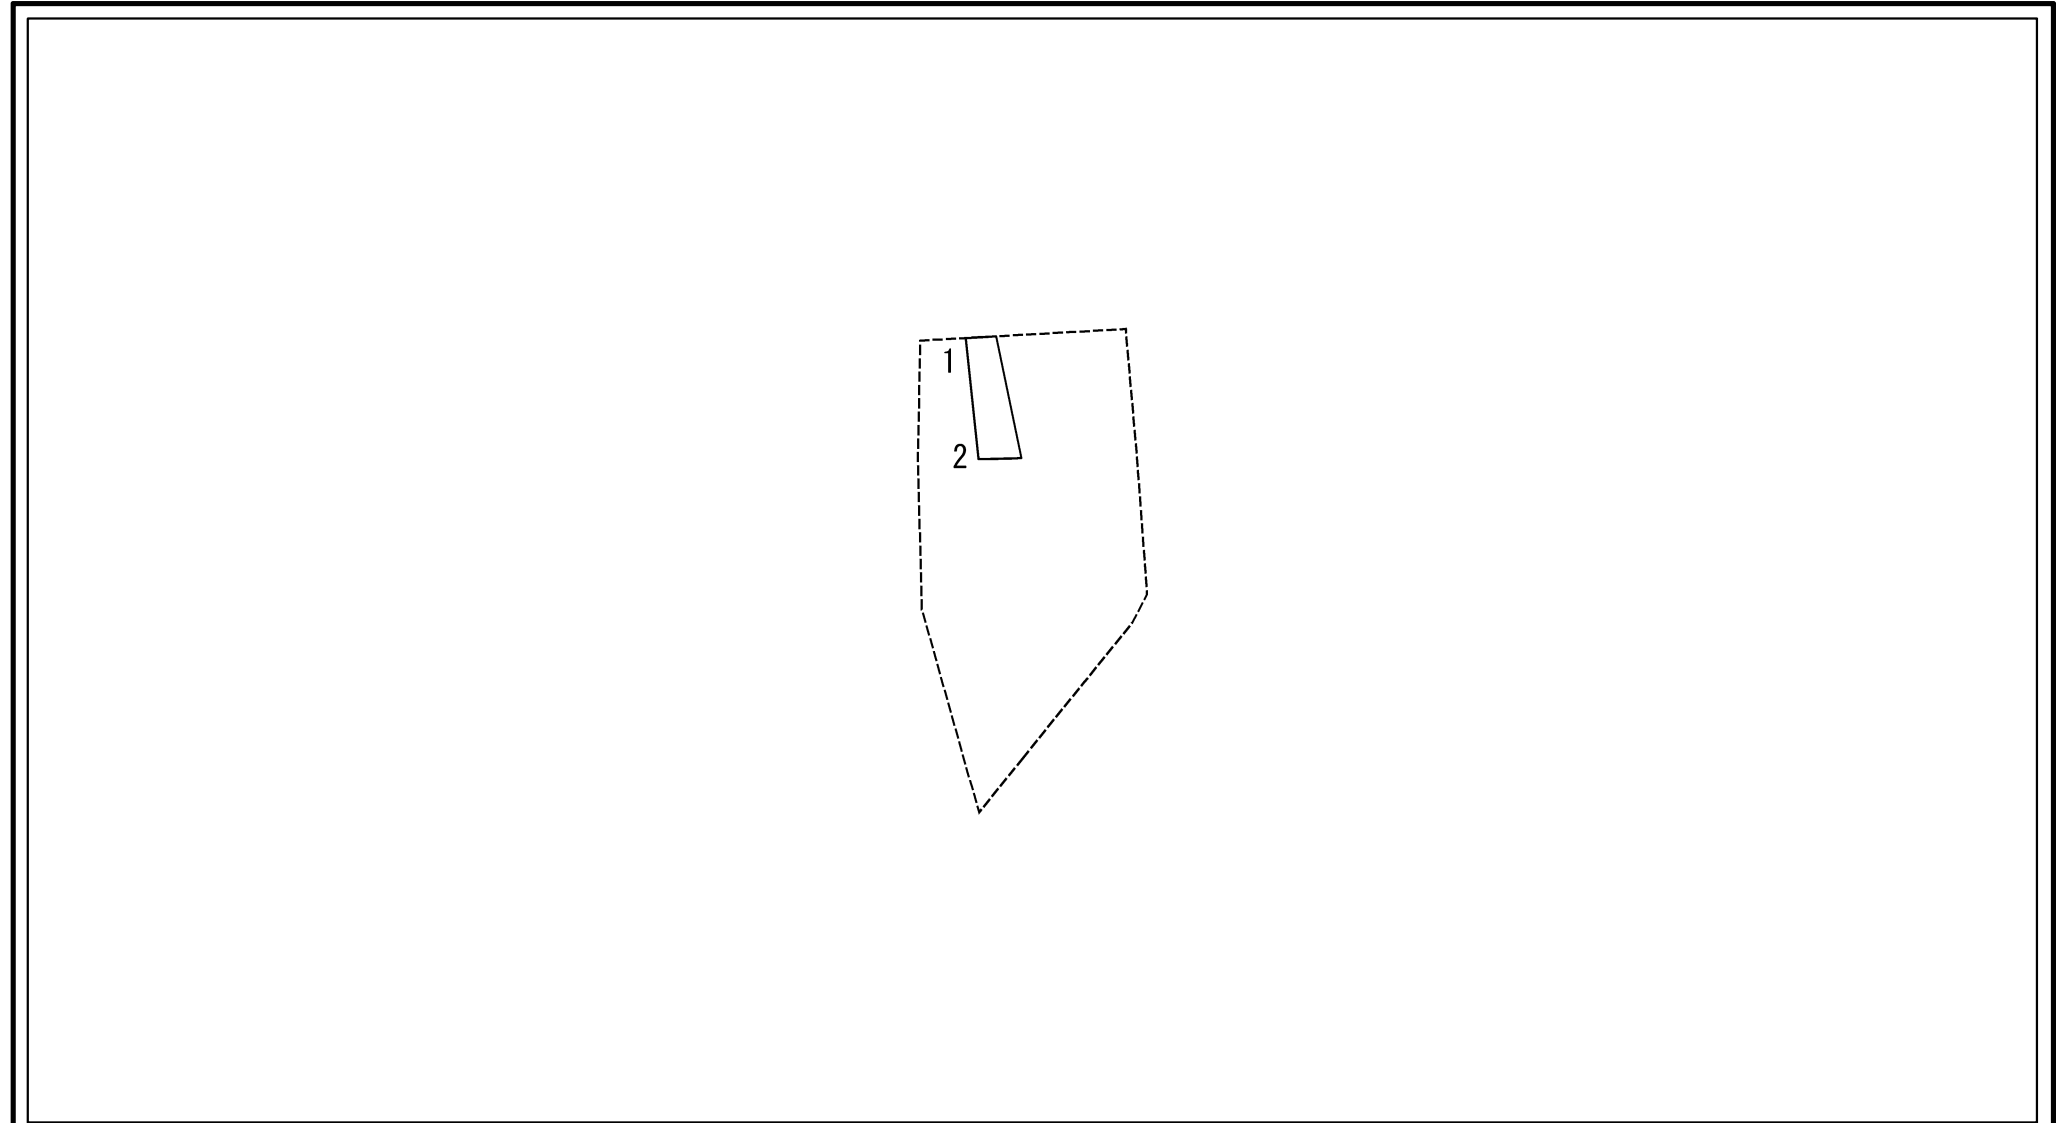
土砂災害警戒区域等指定図(その2-3)

土砂災害特別警戒区域の区域区分図
(急傾斜地の崩壊に伴う土石等の堆積により建築物の地上部に作用すると想定される力)

土砂災害防止法施行令第二条の基準に該当する区域	
土砂災害防止法施行令第三条の基準に該当する区域	
それ以外の区域

自然現象の種類	急傾斜地の崩壊	箇所番号	112-H24-025-1
告示番号	神奈川県告示第335号	箇所名	今宿東町 1-1
告示年月日	令和3年5月14日	所在地	横浜市旭区今宿東町

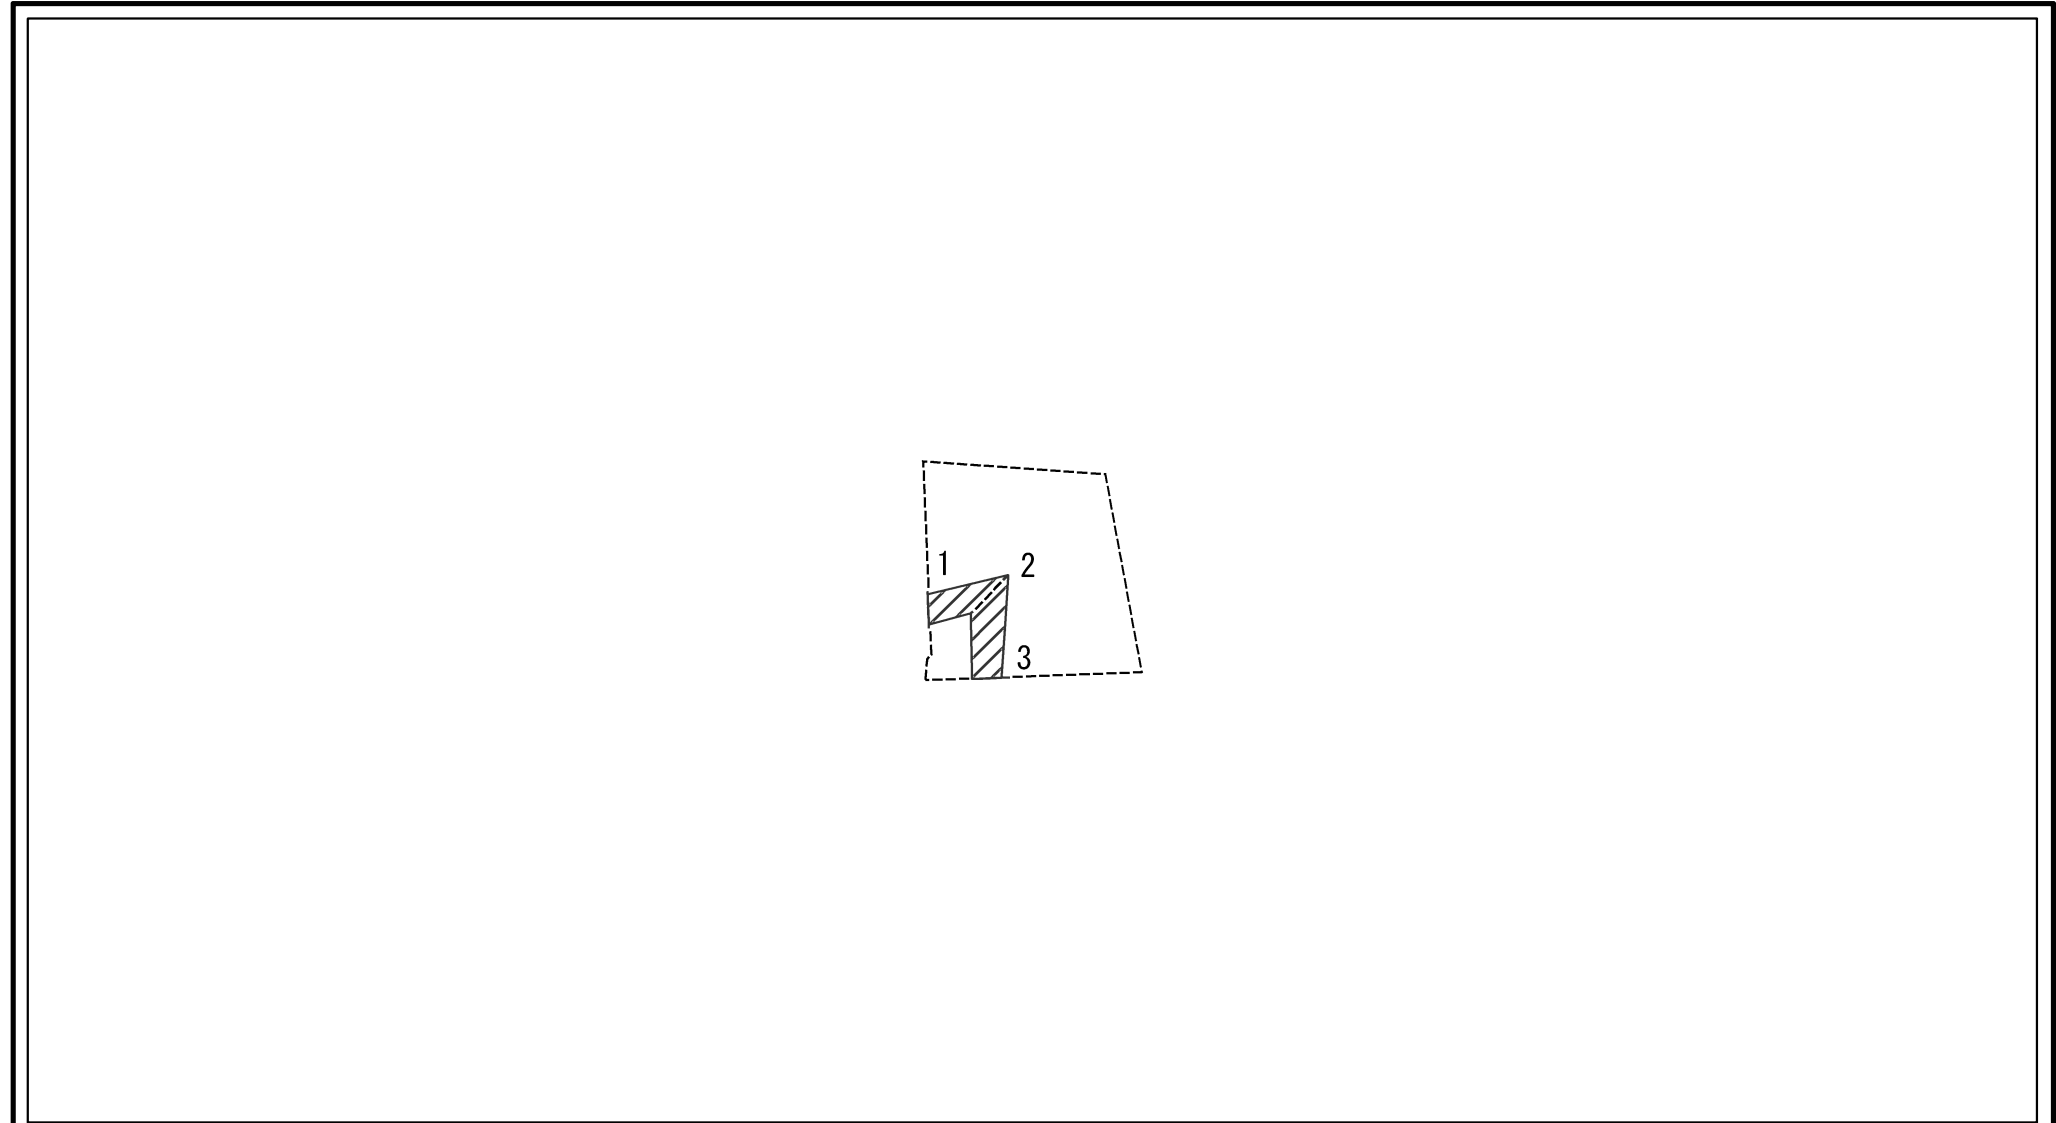
土砂災害警戒区域等指定図(その2-2)

土砂災害特別警戒区域の区域区分図
(急傾斜地の崩壊に伴う土石等の移動により建築物の地上部に作用すると想定される力)

土砂災害防止法施行令第二条の基準に該当する区域	
土砂災害防止法施行令第三条の基準に該当する区域	
それ以外の区域

自然現象の種類	急傾斜地の崩壊	箇所番号	112-H24-025-2
告示番号	神奈川県告示第335号	箇所名	今宿東町 1-2
告示年月日	令和3年5月14日	所在地	横浜市旭区今宿東町

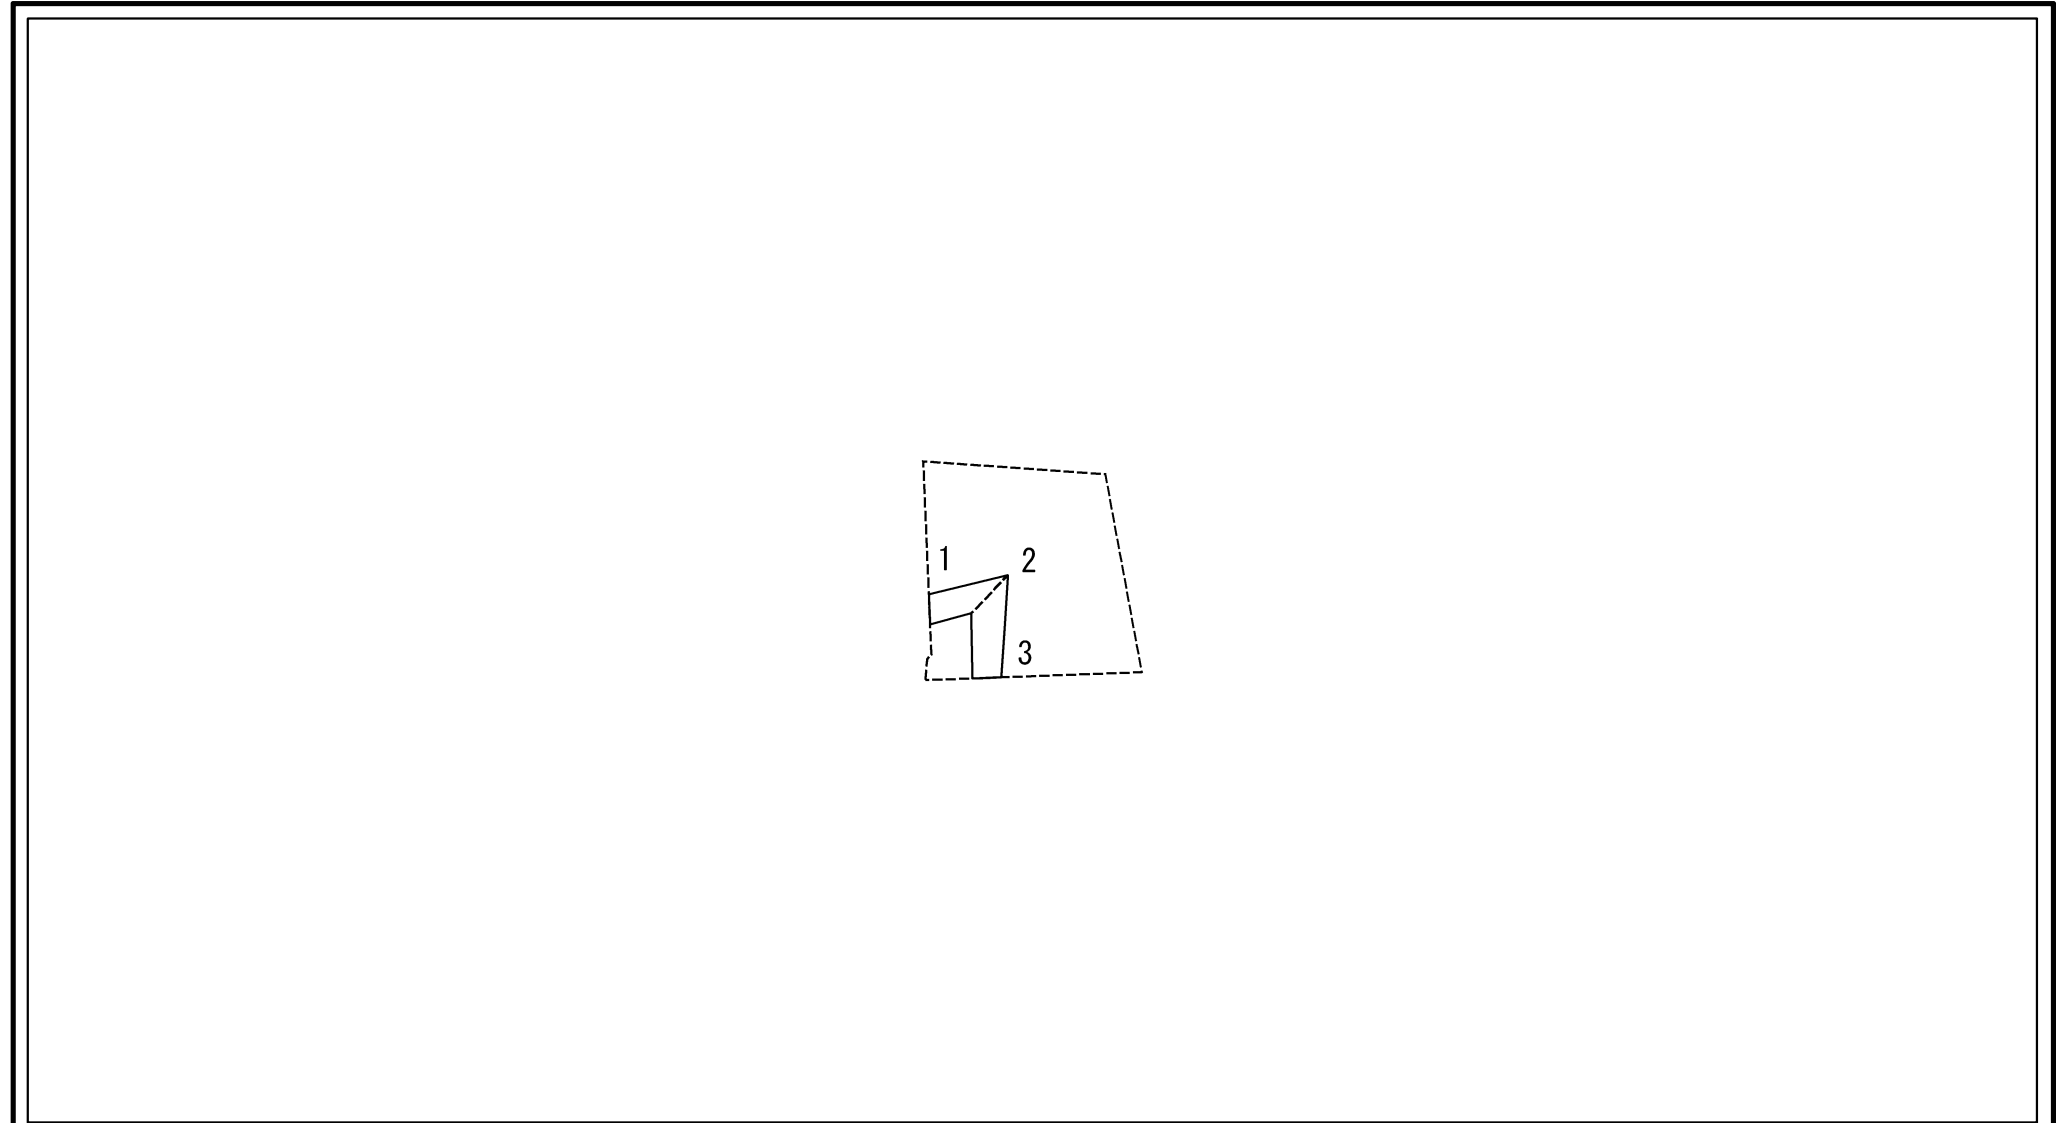
土砂災害警戒区域等指定図(その2-3)

土砂災害特別警戒区域の区域区分図 (急傾斜地の崩壊に伴う土石等の堆積により建築物の地上部に作用すると想定される力)	土砂災害防止法施行令第二条の基準に該当する区域			N 縮尺 1:1,000	自然現象の種類	急傾斜地の崩壊	箇所番号	112-H24-025-2
	土砂災害防止法施行令第三条の基準に該当する区域	土石等の堆積の高さが3mを超える区域			告示番号	神奈川県告示第335号	箇所名	今宿東町 1-2
		それ以外の区域		告示年月日	令和3年5月14日	所在地	横浜市旭区今宿東町
