土砂災害警戒区域等指定図(その2-1)

土砂災害警戒区域・土砂災害特別警戒区域 区域図	土砂災害防止法施行令第二条の基準に該当する区域		N 縮尺 1:1,000	自然現象 の種類	急傾斜地の崩壊	箇所番号	112-H24-075
	土砂災害防止法 施行令第三条の 基準に該当する 区域			告示番号	神奈川県告示第335号	箇所名	本村町2
	土砂等の(移動)高さが1m以下の場合、 土砂等の移動による力が100kN/mを超える区域			告示年月日	令和3年5月14日	所在地	横浜市旭区本村町 及び二俣川1丁目
	土砂等の堆積の高さが3mを超える区域						
	それ以外の区域

土砂災害警戒区域等指定図(その2-2)

土砂災害警戒区域等指定図書(その3)

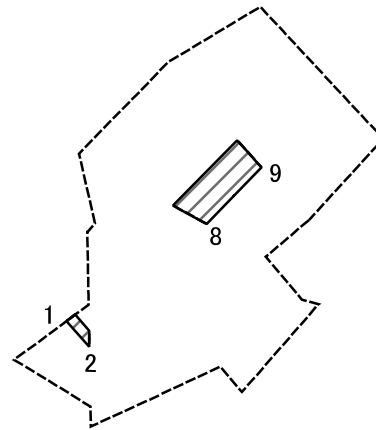
土砂災害警戒区域等指定図(その2-2)

図中の数字は横断測線番号を示す

土砂災害特別警戒区域の区域区分図
(急傾斜地の崩壊に伴う土石等の移動により
建築物の地上部に作用すると想定される力)

横断測線の区間	土石等の移動により建築物の地上部に作用すると想定される力				土石等の堆積により建築物の地上部に作用すると想定される力				横断測線の区間	土石等の移動により建築物の地上部に作用すると想定される力				土石等の堆積により建築物の地上部に作用すると想定される力			
	土石等の(移動)高さが1m以下の場合、土石等の移動による力が100kN/m ² を超える区域		それ以外の区域		土石等の堆積の高さが3mを超える区域		それ以外の区域			土石等の(移動)高さが1m以下の場合、土石等の移動による力が100kN/m ² を超える区域		それ以外の区域		土石等の堆積の高さが3mを超える区域		それ以外の区域	
	力の大きさのうち最大のもの(kN/m ²)	土石等の高さ(m)	力の大きさのうち最大のもの(kN/m ²)	土石等の高さ(m)	力の大きさのうち最大のもの(kN/m ²)	土石等の高さ(m)	力の大きさのうち最大のもの(kN/m ²)	土石等の高さ(m)		力の大きさのうち最大のもの(kN/m ²)	土石等の高さ(m)	力の大きさのうち最大のもの(kN/m ²)	土石等の高さ(m)	力の大きさのうち最大のもの(kN/m ²)	土石等の高さ(m)	力の大きさのうち最大のもの(kN/m ²)	土石等の高さ(m)
1 ~ 2	-	-	32.00	0.75	-	-	16.05	3.00	~								
2 ~ 3	-	-	-	-	-	-	-	-	~								
3 ~ 4	-	-	-	-	-	-	-	-	~								
4 ~ 5	-	-	-	-	-	-	-	-	~								
5 ~ 6	-	-	-	-	-	-	-	-	~								
6 ~ 7	-	-	-	-	-	-	-	-	~								
7 ~ 8	-	-	-	-	-	-	-	-	~								
8 ~ 9	-	-	54.02	0.75	-	-	11.88	2.22	~								
9 ~ 10	-	-	-	-	-	-	-	-	~								
~									~								
~									~

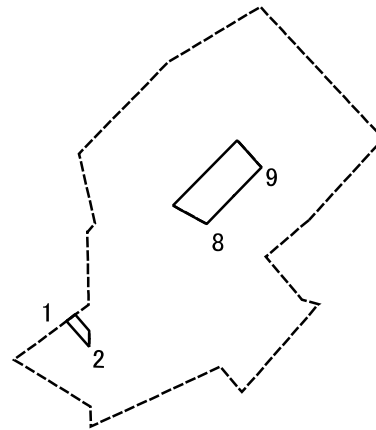
土砂災害警戒区域等指定図(その2-3)

図中の数字は横断測線番号を示す

土砂災害特別警戒区域の区域区分図 (急傾斜地の崩壊に伴う土石等の堆積により建築物の地上部に作用すると想定される力)	土砂災害防止法施行令第二条の基準に該当する区域			N 縮尺 1:1,000	自然現象の種類	急傾斜地の崩壊	箇所番号	112-H24-075-2
	土砂災害防止法施行令第三条の基準に該当する区域	土石等の堆積の高さが3mを超える区域			告示番号	神奈川県告示第335号	箇所名	本村町2-2
		それ以外の区域			告示年月日	令和3年5月14日	所在地	横浜市旭区本村町
