土砂災害警戒区域等指定図(その2-1)

土砂災害警戒区域・土砂災害特別警戒区域 区域図	土砂災害防止法施行令第二条の基準に該当する区域		自然現象 の種類	急傾斜地の崩壊	箇所番号	112-H24-077	
	土砂災害防止法 施行令第三条の 基準に該当する 区域			告示番号	神奈川県告示第335号	箇所名	二俣川2丁目1
	土砂等の(移動)高さが1m以下の場合、 土砂等の移動による力が100kN/mを超える区域		縮尺	告示年月日	令和3年5月14日	所在地	横浜市旭区二俣川2丁目
	土砂等の堆積の高さが3mを超える区域						
それ以外の区域

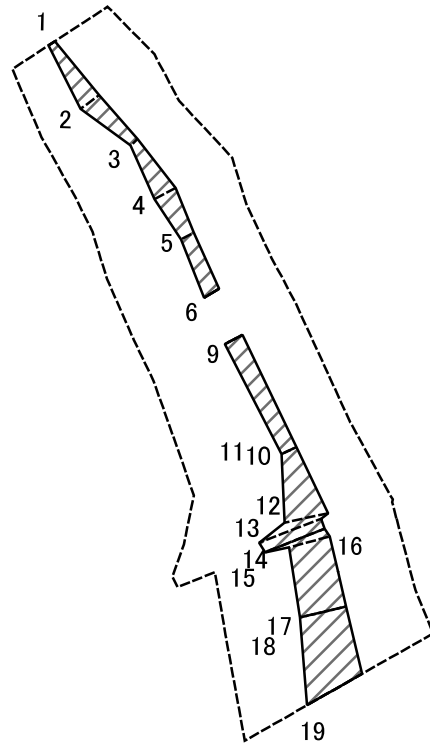
土砂災害警戒区域等指定図(その2-2)

図中の数字は横断測線番号を示す

土砂災害特別警戒区域の区域区分図
(急傾斜地の崩壊に伴う土石等の移動により
建築物の地上部に作用すると想定される力)

自然現象の種類	急傾斜地の崩壊	箇所番号	112-H24-077-5
告示番号	神奈川県告示第335号	箇所名	二俣川2丁目1-5
告示年月日	令和3年5月14日	所在地	横浜市旭区二俣川2丁目

横断測線の区間	土石等の移動により建築物の地上部に作用すると想定される力				土石等の堆積により建築物の地上部に作用すると想定される力				横断測線の区間	土石等の移動により建築物の地上部に作用すると想定される力				土石等の堆積により建築物の地上部に作用すると想定される力			
	土石等の(移動)高さが1m以下の場合、土石等の移動による力が100kN/m ² を超える区域		それ以外の区域		土石等の堆積の高さが3mを超える区域		それ以外の区域			土石等の(移動)高さが1m以下の場合、土石等の移動による力が100kN/m ² を超える区域		それ以外の区域		土石等の堆積の高さが3mを超える区域		それ以外の区域	
	力の大きさのうち最大のもの (kN/m ²)	土石等の高さ (m)	力の大きさのうち最大のもの (kN/m ²)	土石等の高さ (m)	力の大きさのうち最大のもの (kN/m ²)	土石等の高さ (m)	力の大きさのうち最大のもの (kN/m ²)	土石等の高さ (m)		力の大きさのうち最大のもの (kN/m ²)	土石等の高さ (m)	力の大きさのうち最大のもの (kN/m ²)	土石等の高さ (m)	力の大きさのうち最大のもの (kN/m ²)	土石等の高さ (m)	力の大きさのうち最大のもの (kN/m ²)	土石等の高さ (m)
1 ~ 2	-	-	48.35	0.75	-	-	14.02	2.62	~								
2 ~ 3	-	-	48.35	0.75	-	-	16.05	3.00	~								
3 ~ 4	-	-	41.19	0.75	-	-	16.05	3.00	~								
4 ~ 5	-	-	41.19	0.75	-	-	15.89	2.97	~								
5 ~ 6	-	-	29.24	0.75	-	-	15.89	2.97	~								
6 ~ 7									~								
7 ~ 8	-	-	-	-	-	-	-	-	~								
8 ~ 9									~								
9 ~ 10	-	-	32.68	0.75	-	-	16.05	3.00	~

10 ~ 11									~								
11 ~ 12	-	-	60.59	0.75	-	-	16.05	3.00	~								
12 ~ 13	-	-	88.09	0.75	-	-	13.43	2.51	~								
13 ~ 14	-	-	88.09	0.75	-	-	13.73	2.57	~								
14 ~ 15									~								
15 ~ 16	-	-	85.40	0.75	-	-	14.90	2.78	~								
16 ~ 17	-	-	72.28	0.75	-	-	14.90	2.78	~								
17 ~ 18									~								
18 ~ 19	-	-	86.33	0.75	-	-	11.52	2.15	~								
~									~								
~									~								
~									~								
~									~								
~									~								
~									~								
~									~								
~									~								
~									~								
~									~

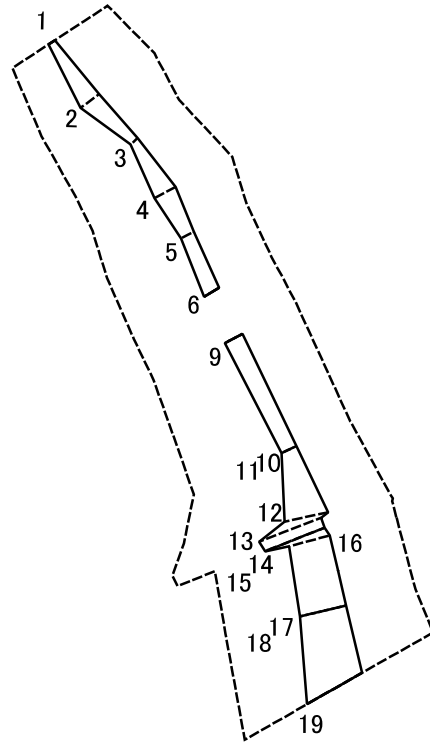
土砂災害警戒区域等指定図(その2-3)

図中の数字は横断測線番号を示す

土砂災害特別警戒区域の区域区分図
(急傾斜地の崩壊に伴う土石等の堆積により建築物の地上部に作用すると想定される力)

土石等の堆積の高さが3mを超える区域
