土砂災害警戒区域等指定図(その2-1)

土砂災害警戒区域等指定図(その2-2)

土砂災害警戒区域等指定図(その2-3)

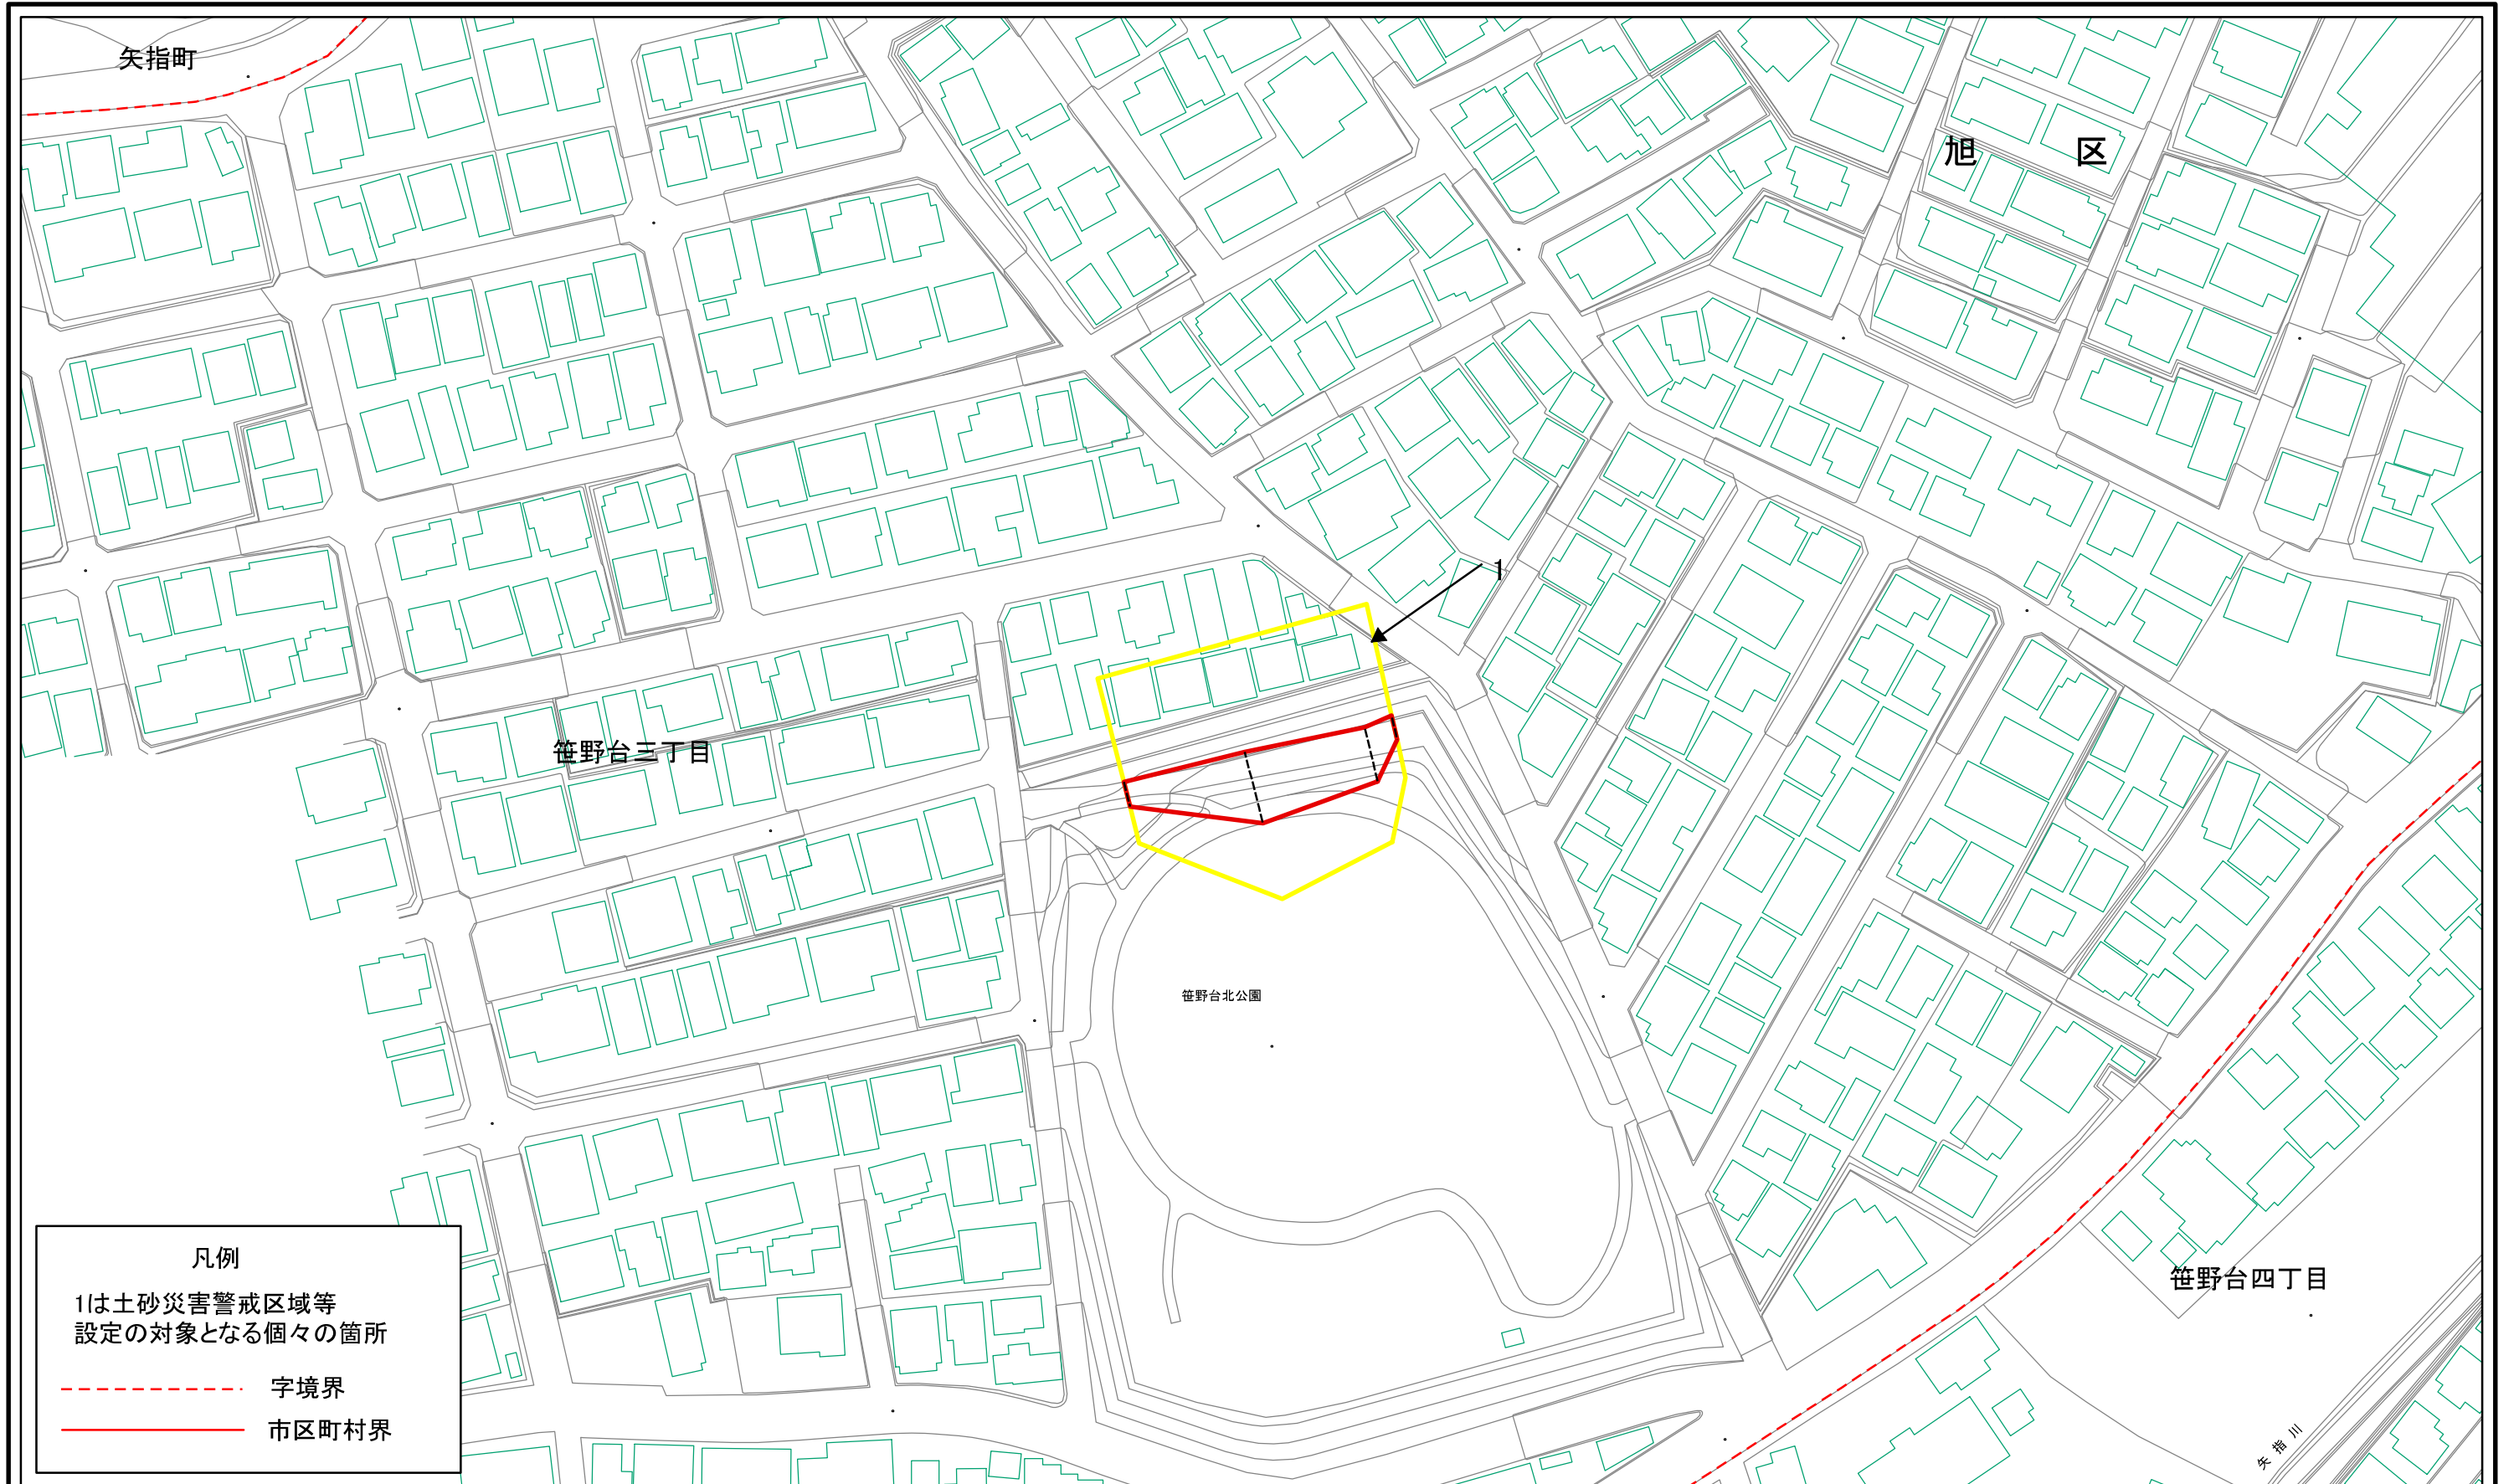
| 土砂災害警戒区域・土砂災害特別警戒区域 区域図 | 土砂災害防止法施行令第二条の基準に該当する区域 | | N | 自然現象の種類 | 急傾斜地の崩壊 | 箇所番号 | 112-H24-098 |
| | 土砂等の(移動)高さが1m以下の場合、土砂等の移動による力が100kN/mを超える区域 | | 縮尺 | 告示年月日 | 令和3年5月14日 | 所在地 | 横浜市旭区笹野台三丁目 |

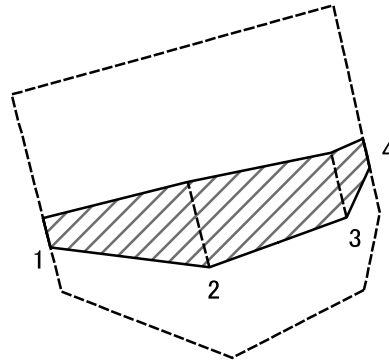
図中の数字は横断測線番号を示す

土砂災害特別警戒区域の区域区分図
(急傾斜地の崩壊に伴う土石等の移動により
建築物の地上部に作用すると想定される力)

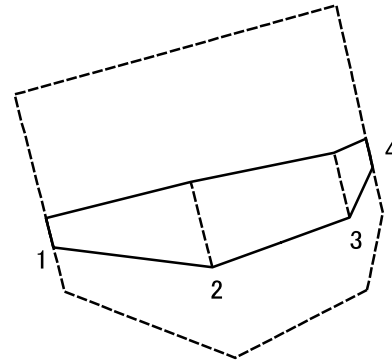
図中の数字は横断測線番号を示す

土砂災害特別警戒区域の区域区分図
 (急傾斜地の崩壊に伴う土石等の堆積により
 建築物の地上部に作用すると想定される力)

土石等の堆積の高さが3mを超える区域
