# 土砂災害警戒区域等指定図(その2-1)

土砂災害警戒区域・土砂災害特別警戒区域 区域図	土砂災害防止法施行令第二条の基準に該当する区域		N 縮尺 1:1,000	自然現象の種類	急傾斜地の崩壊	箇所番号	112-H24-107
	土砂災害防止法施行令第三条の基準に該当する区域			告示番号	神奈川県告示第335号	箇所名	今宿南町3
	土砂等の(移動)高さが1m以下の場合、土砂等の移動による力が100kN/mを超える区域			告示年月日	令和3年5月14日	所在地	横浜市旭区今宿南町
	土砂等の堆積の高さが3mを超える区域						
	それ以外の区域

# 土砂災害警戒区域等指定図(その2-2)

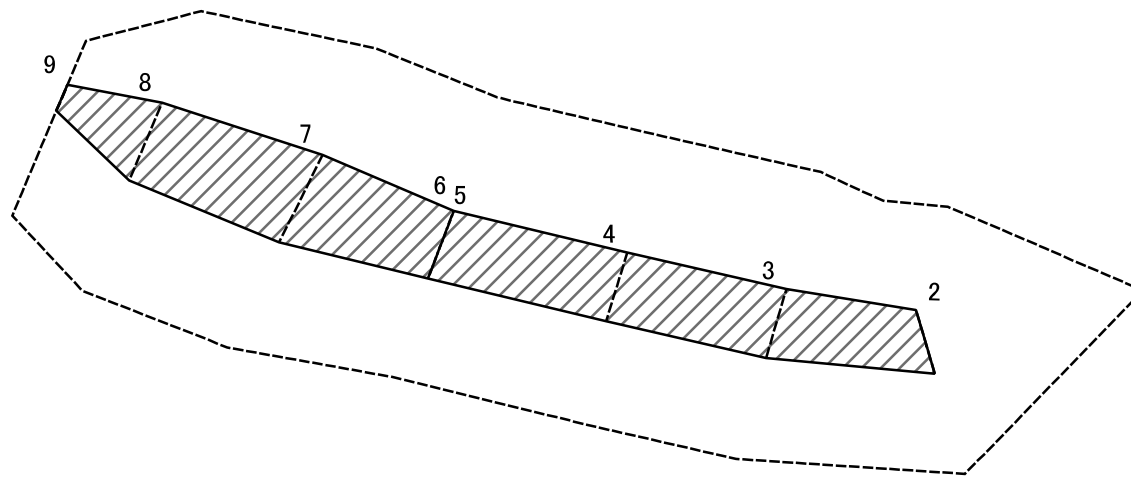
図中の数字は横断測線番号を示す

土砂災害特別警戒区域の区域区分図  
(急傾斜地の崩壊に伴う土石等の移動により  
建築物の地上部に作用すると想定される力)

土砂災害防止法施行令第二条の基準に該当する区域	
土砂災害防止法施行令第三条の基準に該当する区域	
それ以外の区域

自然現象の種類	急傾斜地の崩壊	箇所番号	112-H24-107-2
告示番号	神奈川県告示第335号	箇所名	今宿南町3-2
告示年月日	令和3年5月14日	所在地	横浜市旭区今宿南町

横断測線の区間	土石等の移動により建築物の地上部に作用すると想定される力				土石等の堆積により建築物の地上部に作用すると想定される力				横断測線の区間	土石等の移動により建築物の地上部に作用すると想定される力				土石等の堆積により建築物の地上部に作用すると想定される力			
	土石等の(移動)高さが1m以下の場合、土石等の移動による力が100kN/m <sup>2</sup> を超える区域		それ以外の区域		土石等の堆積の高さが3mを超える区域		それ以外の区域			土石等の(移動)高さが1m以下の場合、土石等の移動による力が100kN/m <sup>2</sup> を超える区域		それ以外の区域		土石等の堆積の高さが3mを超える区域		それ以外の区域	
	力の大きさのうち最大のもの (kN/m <sup>2</sup> )	土石等の高さ (m)	力の大きさのうち最大のもの (kN/m <sup>2</sup> )	土石等の高さ (m)	力の大きさのうち最大のもの (kN/m <sup>2</sup> )	土石等の高さ (m)	力の大きさのうち最大のもの (kN/m <sup>2</sup> )	土石等の高さ (m)		力の大きさのうち最大のもの (kN/m <sup>2</sup> )	土石等の高さ (m)	力の大きさのうち最大のもの (kN/m <sup>2</sup> )	土石等の高さ (m)	力の大きさのうち最大のもの (kN/m <sup>2</sup> )	土石等の高さ (m)	力の大きさのうち最大のもの (kN/m <sup>2</sup> )	土石等の高さ (m)
1 ~ 2	-	-	-	-	-	-	-	-	-								
2 ~ 3	-	-	71.14	0.75	-	-	11.84	2.21									
3 ~ 4	-	-	71.14	0.75	-	-	11.76	2.20									
4 ~ 5	-	-	71.18	0.75	-	-	11.76	2.20									
5 ~ 6																	
6 ~ 7	-	-	88.23	0.75	-	-	14.50	2.71

7 ~ 8	-	-	88.23	0.75	-	-	12.57	2.35									
8 ~ 9	-	-	82.62	0.75	-	-	10.57	1.98									
~																	
~																	
~																	
~																	
~																	
~																	
~																	
~																	
~																	
~																	
~																	
~																	
~																	
~																	
~																	
~

建築物の構造の規制に必要な衝撃に関する事項	自然現象の種類	急傾斜地の崩壊	箇所番号	112-H24-107-2
	告示番号	神奈川県告示第335号	箇所名	今宿南町3-2
	告示年月日	令和3年5月14日	所在地	横浜市旭区今宿南町

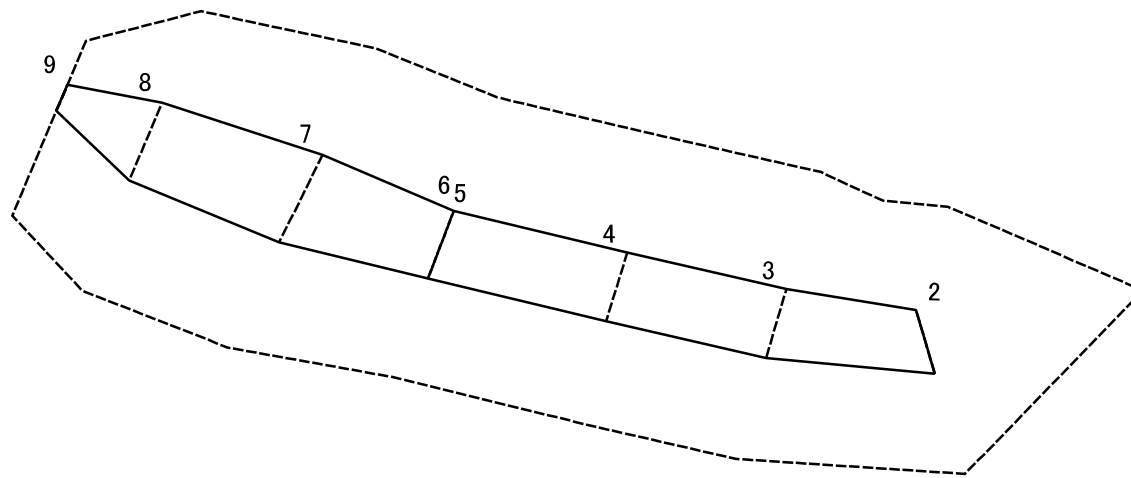
# 土砂災害警戒区域等指定図(その2-3)

図中の数字は横断測線番号を示す

土砂災害特別警戒区域の区域区分図  
(急傾斜地の崩壊に伴う土石等の堆積により  
建築物の地上部に作用すると想定される力)

土砂災害防止法施行令第二条の基準に該当する区域	
土砂災害防止法 施行令第三条の 基準に該当する 区域	
それ以外の区域

自然現象の種類	急傾斜地の崩壊	箇所番号	112-H24-107-2
告示番号	神奈川県告示第335号	箇所名	今宿南町3-2
告示年月日	令和3年5月14日	所在地	横浜市旭区今宿南町
