土砂災害警戒区域等指定図(その2-1)

**土砂災害警戒区域・土砂災害特別警戒区域
区域図**

土砂災害警戒区域等指定図(その2-2)

土砂災害警戒区域等指定図(その2-3)

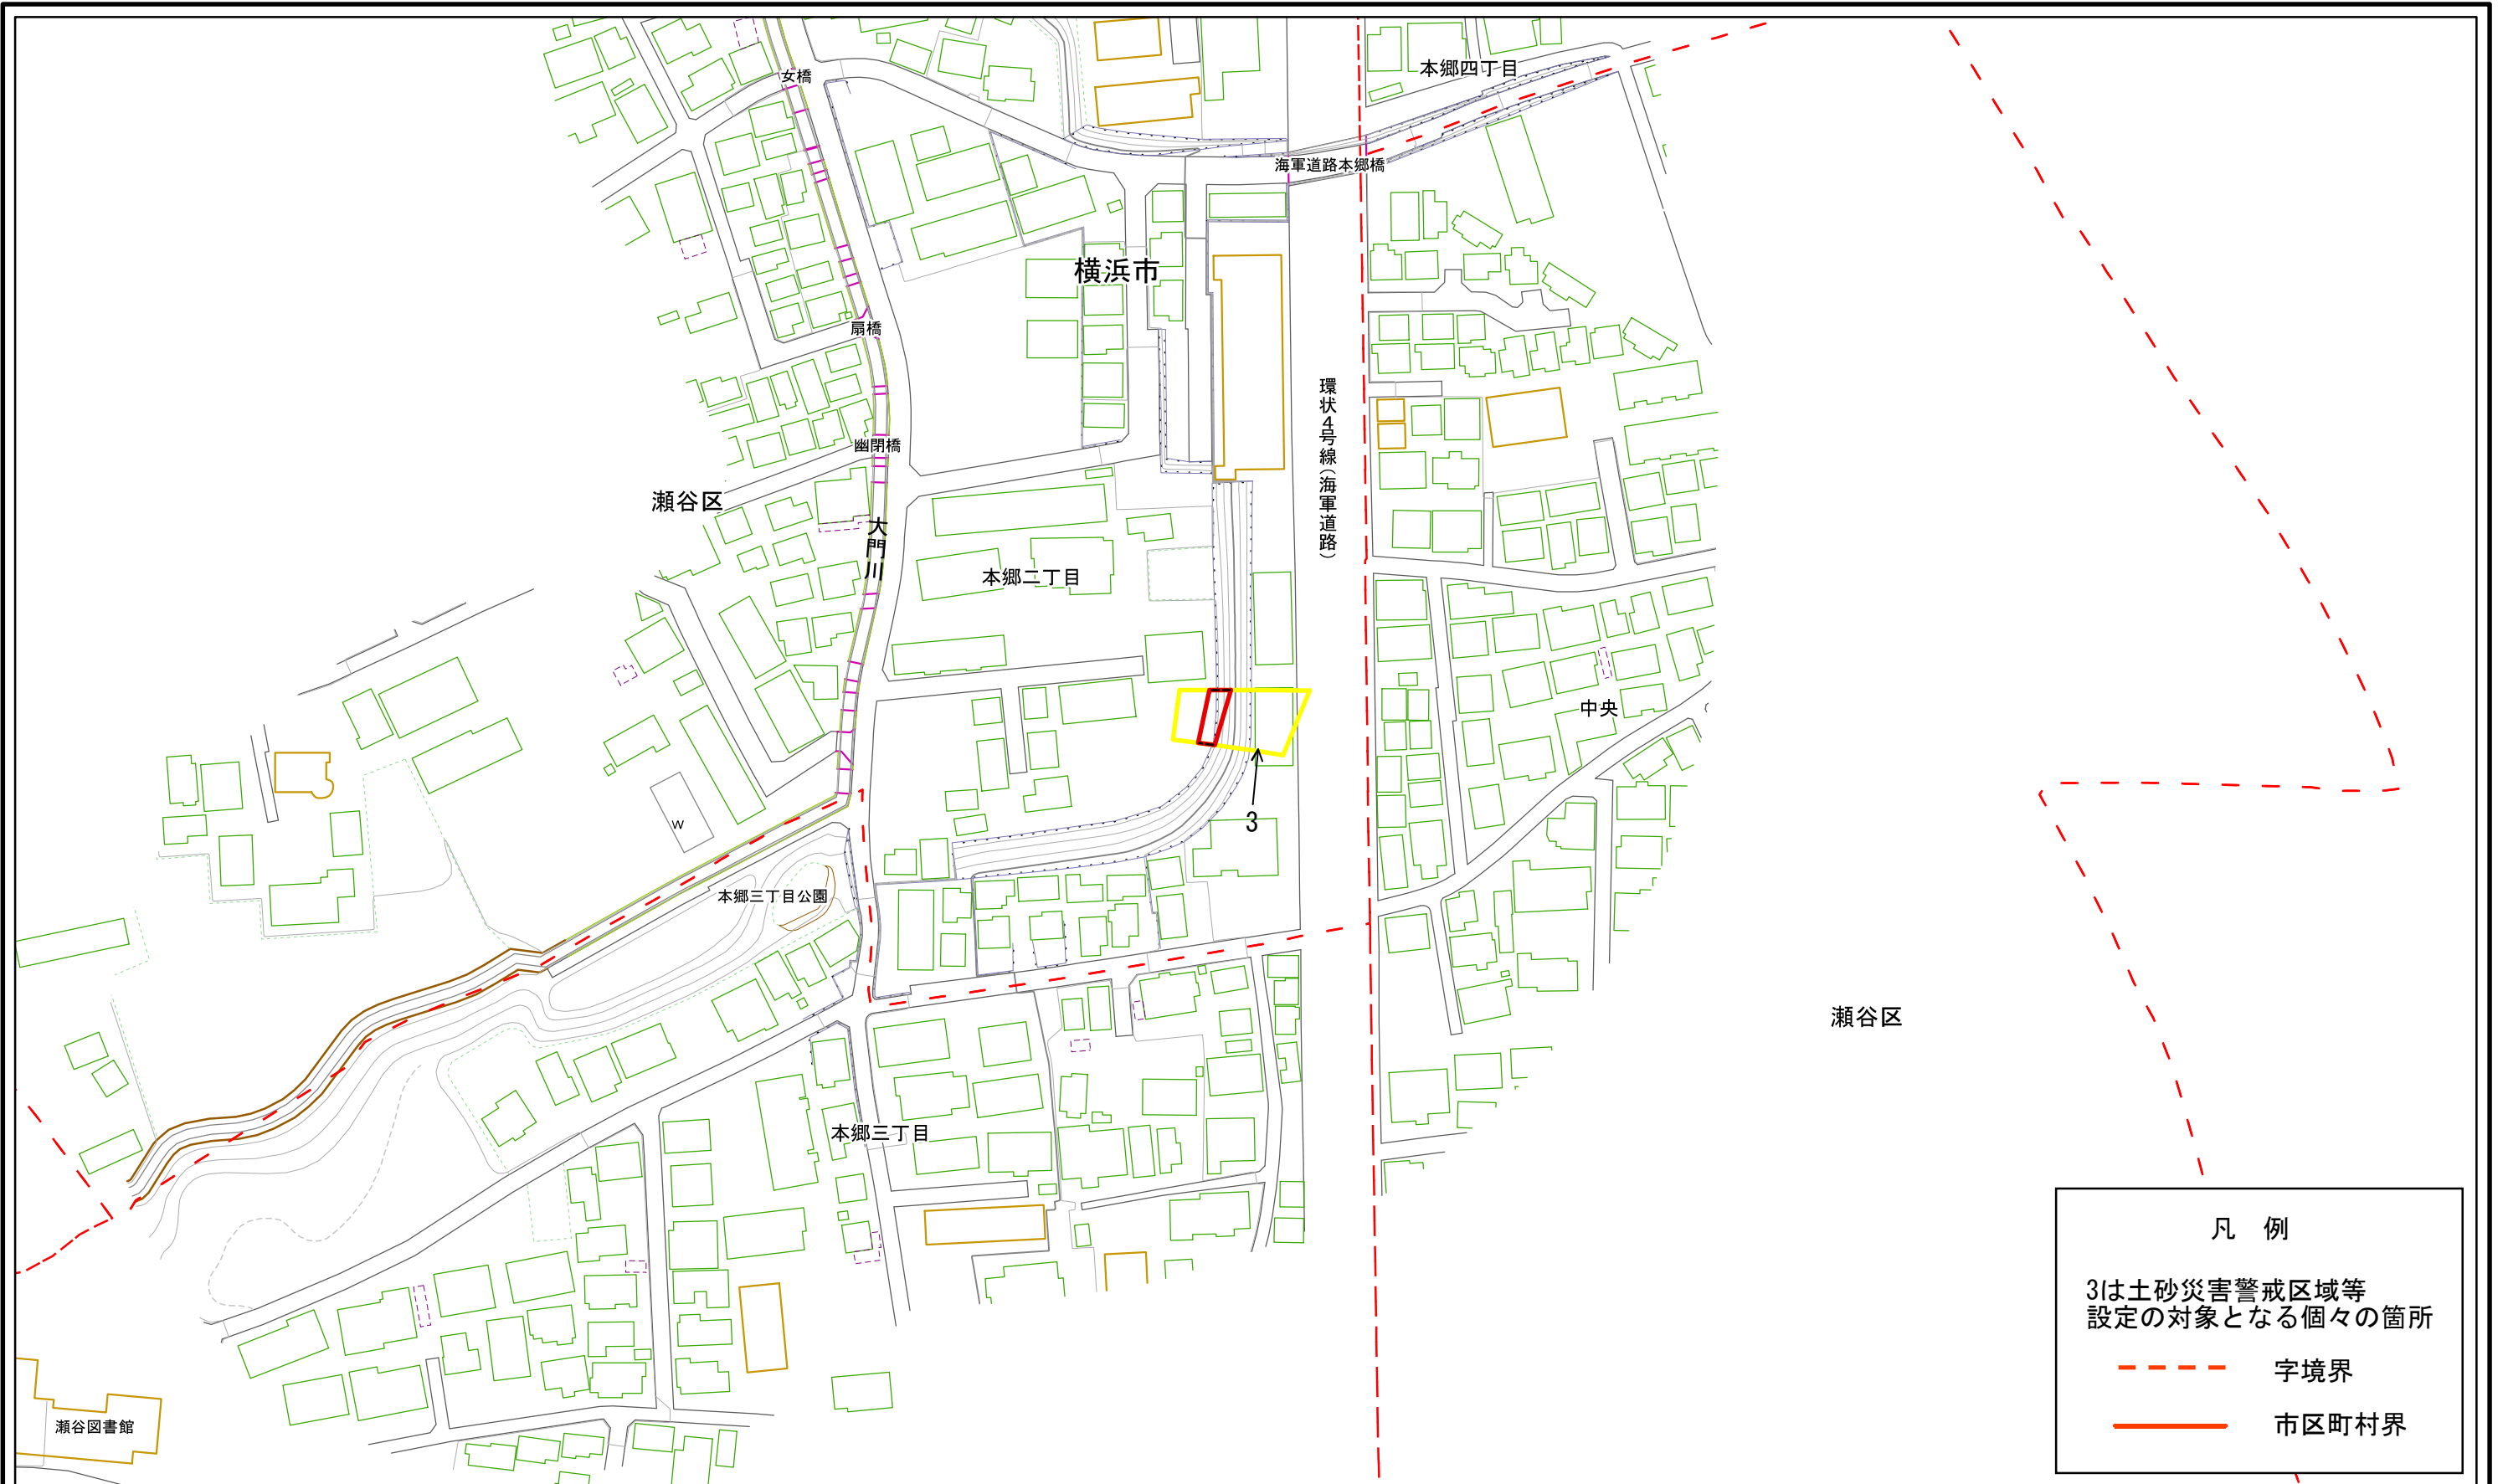
土砂災害防止法施行令第二条の基準に該当する区域		N	自然現象の種類	急傾斜地の崩壊	箇所番号	114-H24-00007
土砂災害防止法施行令第三条の基準に該当する区域			告示番号		箇所名	本郷2丁目2
土砂等の(移動)高さが1m以下の場合、土砂等の移動による力が100kN/mを超える区域		縮尺	告示年月日		所在地	横浜市瀬谷区本郷二丁目
土砂等の堆積の高さが3mを超える区域		1:1,500				
それ以外の区域
