土砂災害警戒区域等指定図(その2-1)

| 土砂災害警戒区域・土砂災害特別警戒区域<br>区域図 | 土砂災害防止法施行令第二条の基準に該当する区域 | | 縮尺<br>1:1,500 | 自然現象<br>の種類 | 急傾斜地の崩壊 | 箇所番号 | 115-H22-028 |
| | 土砂災害防止法<br>施行令第三条の<br>基準に該当する<br>区域 | | | 告示番号 | 神奈川県告示第315号 | 箇所名 | 上郷町19 |
| | | | | 告示年月日 | 令和元年12月20日 | 所在地 | 横浜市栄区上郷町及び長倉町 |

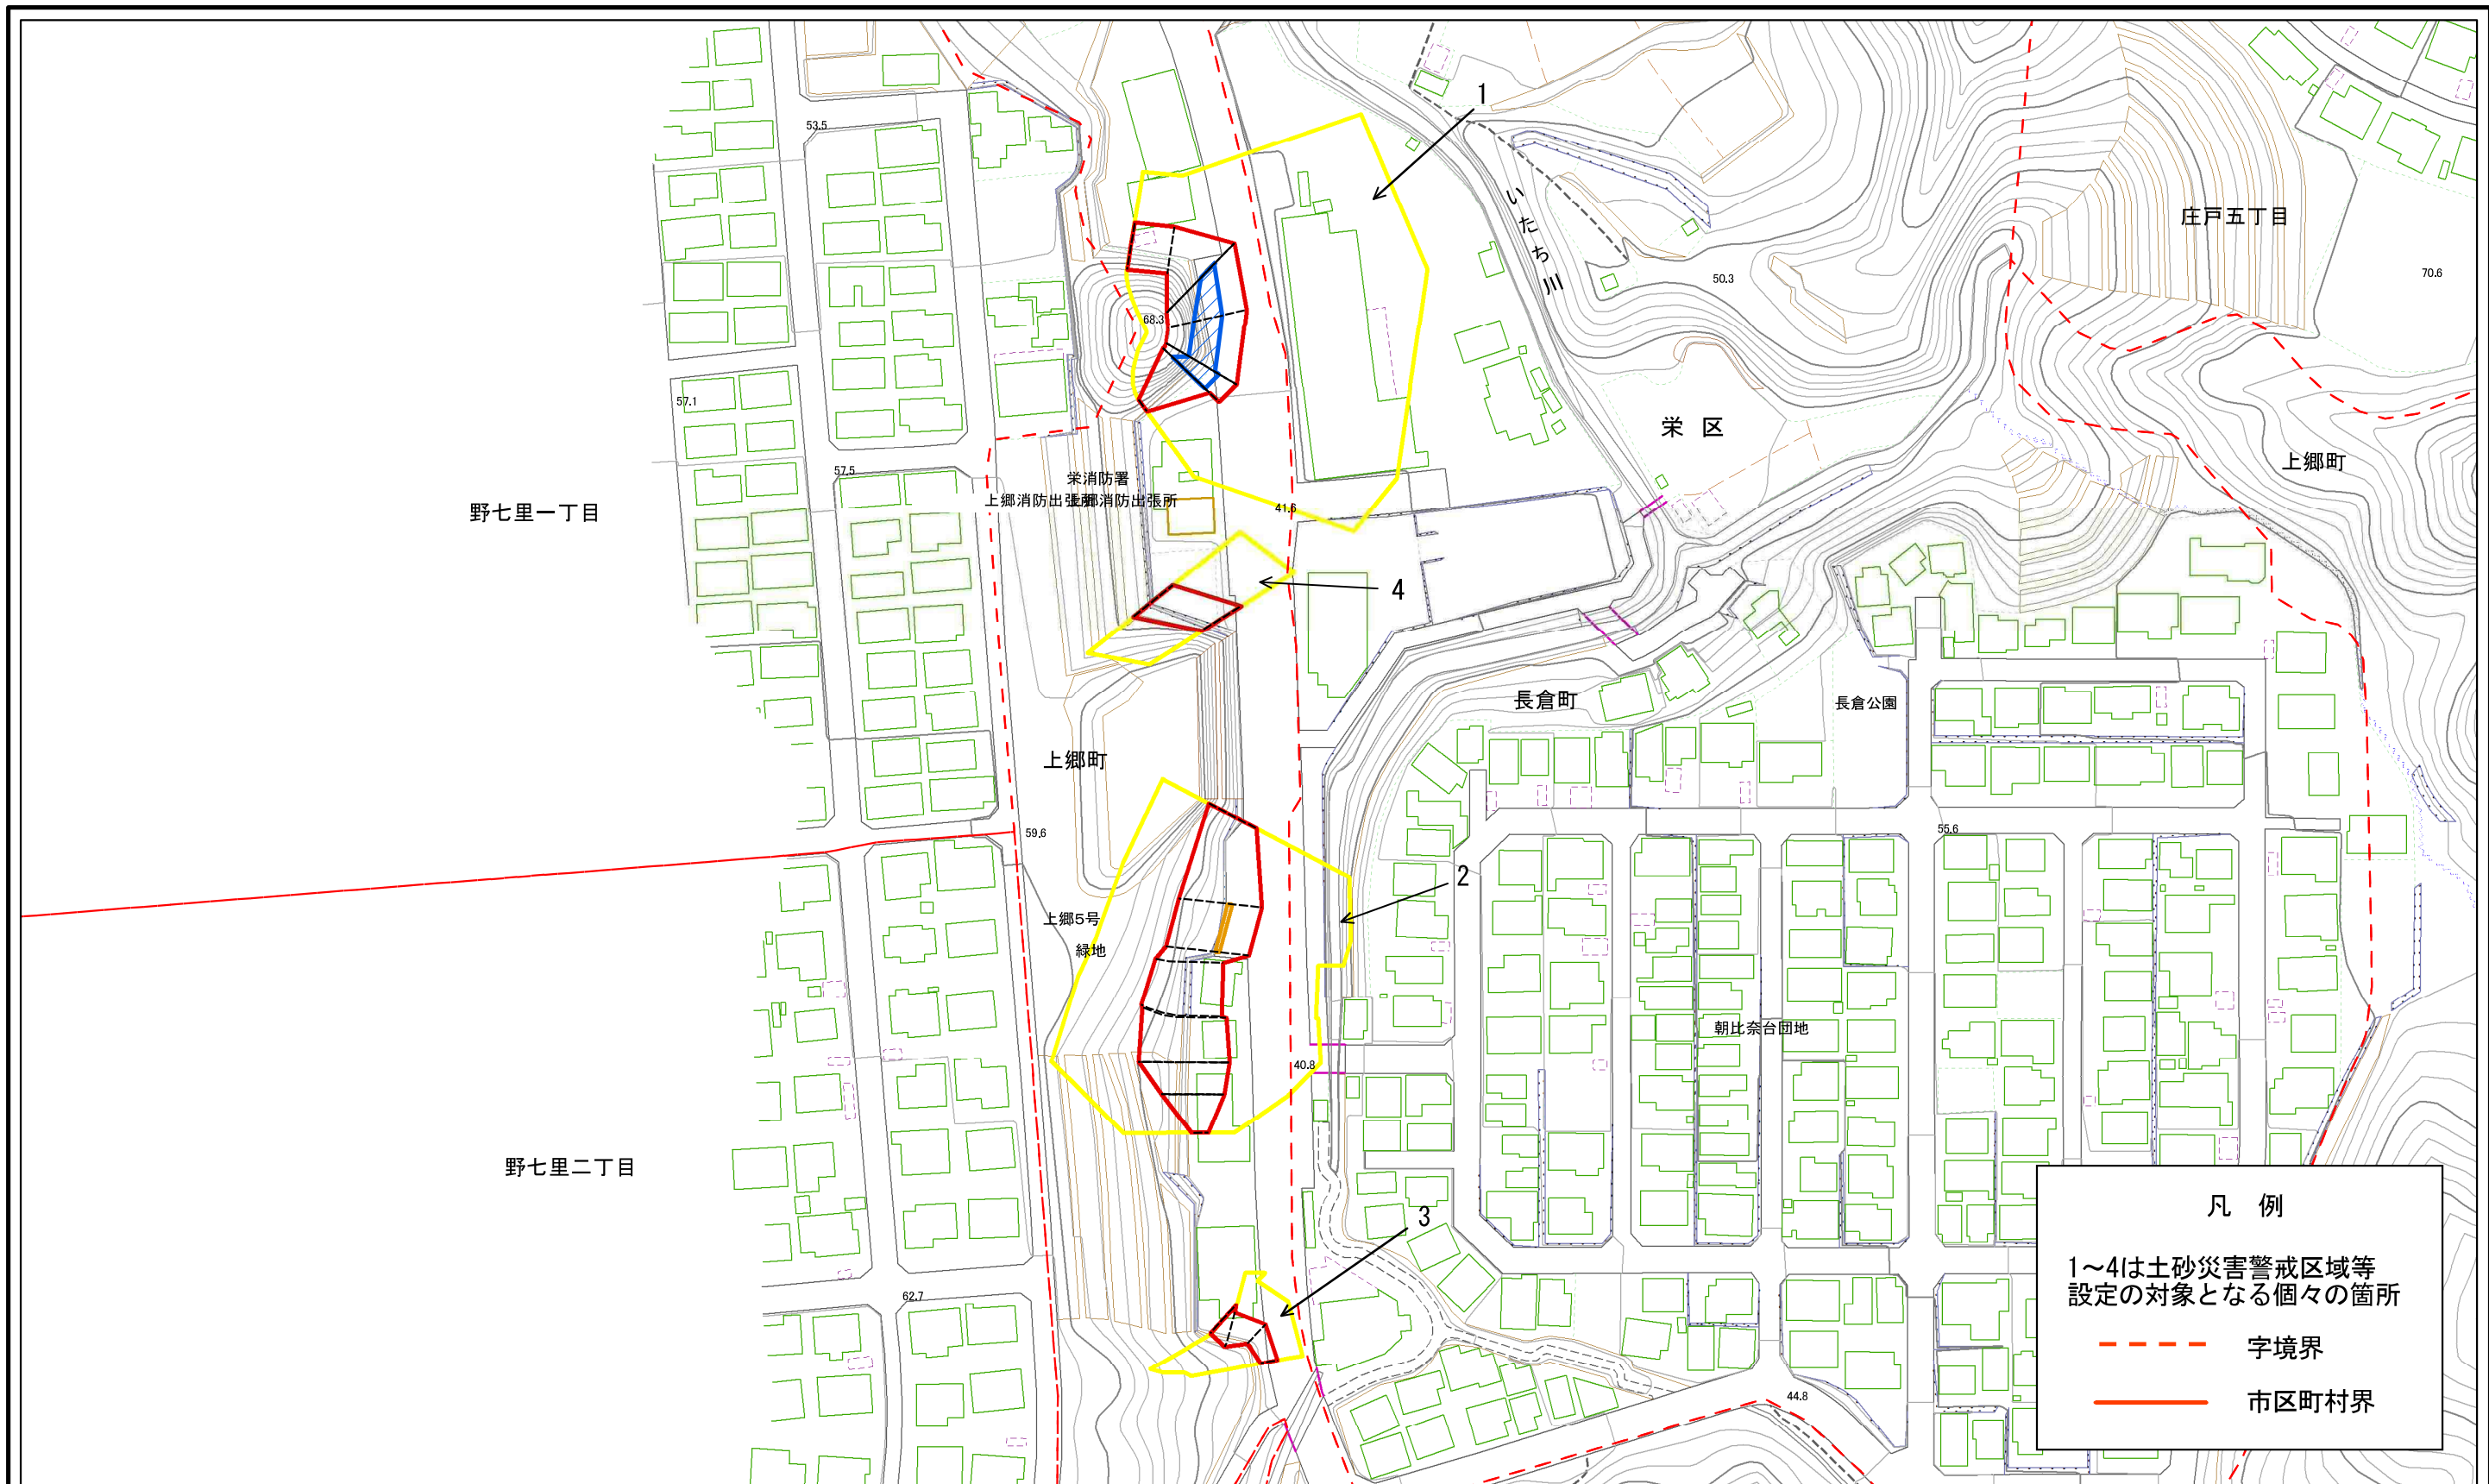
1～4は土砂災害警戒区域等  
設定の対象となる個々の箇所

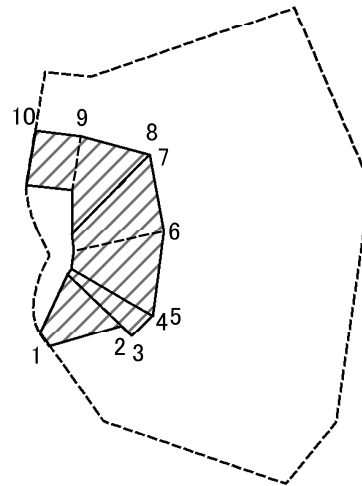
# 土砂災害警戒区域等指定図(その2-2)

図中の数字は横断測線番号を示す

土砂災害特別警戒区域の区域区分図  
(急傾斜地の崩壊に伴う土石等の移動により  
建築物の地上部に作用すると想定される力)

| 土砂災害防止法<br>施行令第三条の<br>基準に該当する<br>区域 | 土石等の(移動)高さが1m以下の場合、<br>土石等の移動による力が100kN/mを超える区域 | |

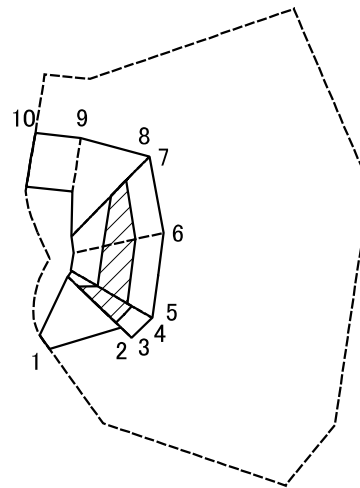
# 土砂災害警戒区域等指定図(その2-3)

図中の数字は横断測線番号を示す

土砂災害特別警戒区域の区域区分図  
(急傾斜地の崩壊に伴う土石等の堆積により  
建築物の地上部に作用すると想定される力)

| 土砂災害防止法<br>施行令第三条の<br>基準に該当する<br>区域 | 土石等の堆積の高さが3mを超える区域 | |

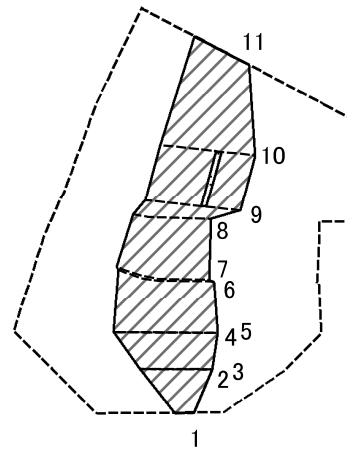
# 土砂災害警戒区域等指定図(その2-2)

図中の数字は横断測線番号を示す

土砂災害特別警戒区域の区域区分図  
(急傾斜地の崩壊に伴う土石等の移動により  
建築物の地上部に作用すると想定される力)

| 土砂災害防止法<br>施行令第三条の<br>基準に該当する<br>区域 | 土石等の(移動)高さが1m以下の場合、<br>土石等の移動による力が100kN/mを超える区域 | |

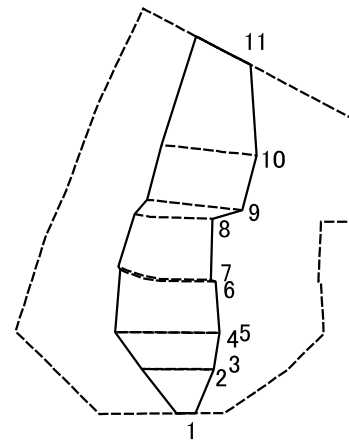
# 土砂災害警戒区域等指定図(その2-3)

図中の数字は横断測線番号を示す

土砂災害特別警戒区域の区域区分図  
(急傾斜地の崩壊に伴う土石等の堆積により  
建築物の地上部に作用すると想定される力)

土石等の堆積の高さが3mを超える区域
