土砂災害警戒区域等指定図(その2-1)

土砂災害警戒区域・土砂災害特別警戒区域 区域図	土砂災害防止法施行令第二条の基準に該当する区域		N 縮尺 1:1,000	自然現象の種類	急傾斜地の崩壊	箇所番号	115-H22-038
	土砂災害防止法施行令第三条の基準に該当する区域			告示番号	神奈川県告示第315号	箇所名	東上郷町2
	それ以外の区域			告示年月日	令和元年12月20日	所在地	横浜市栄区東上郷町及び上郷町

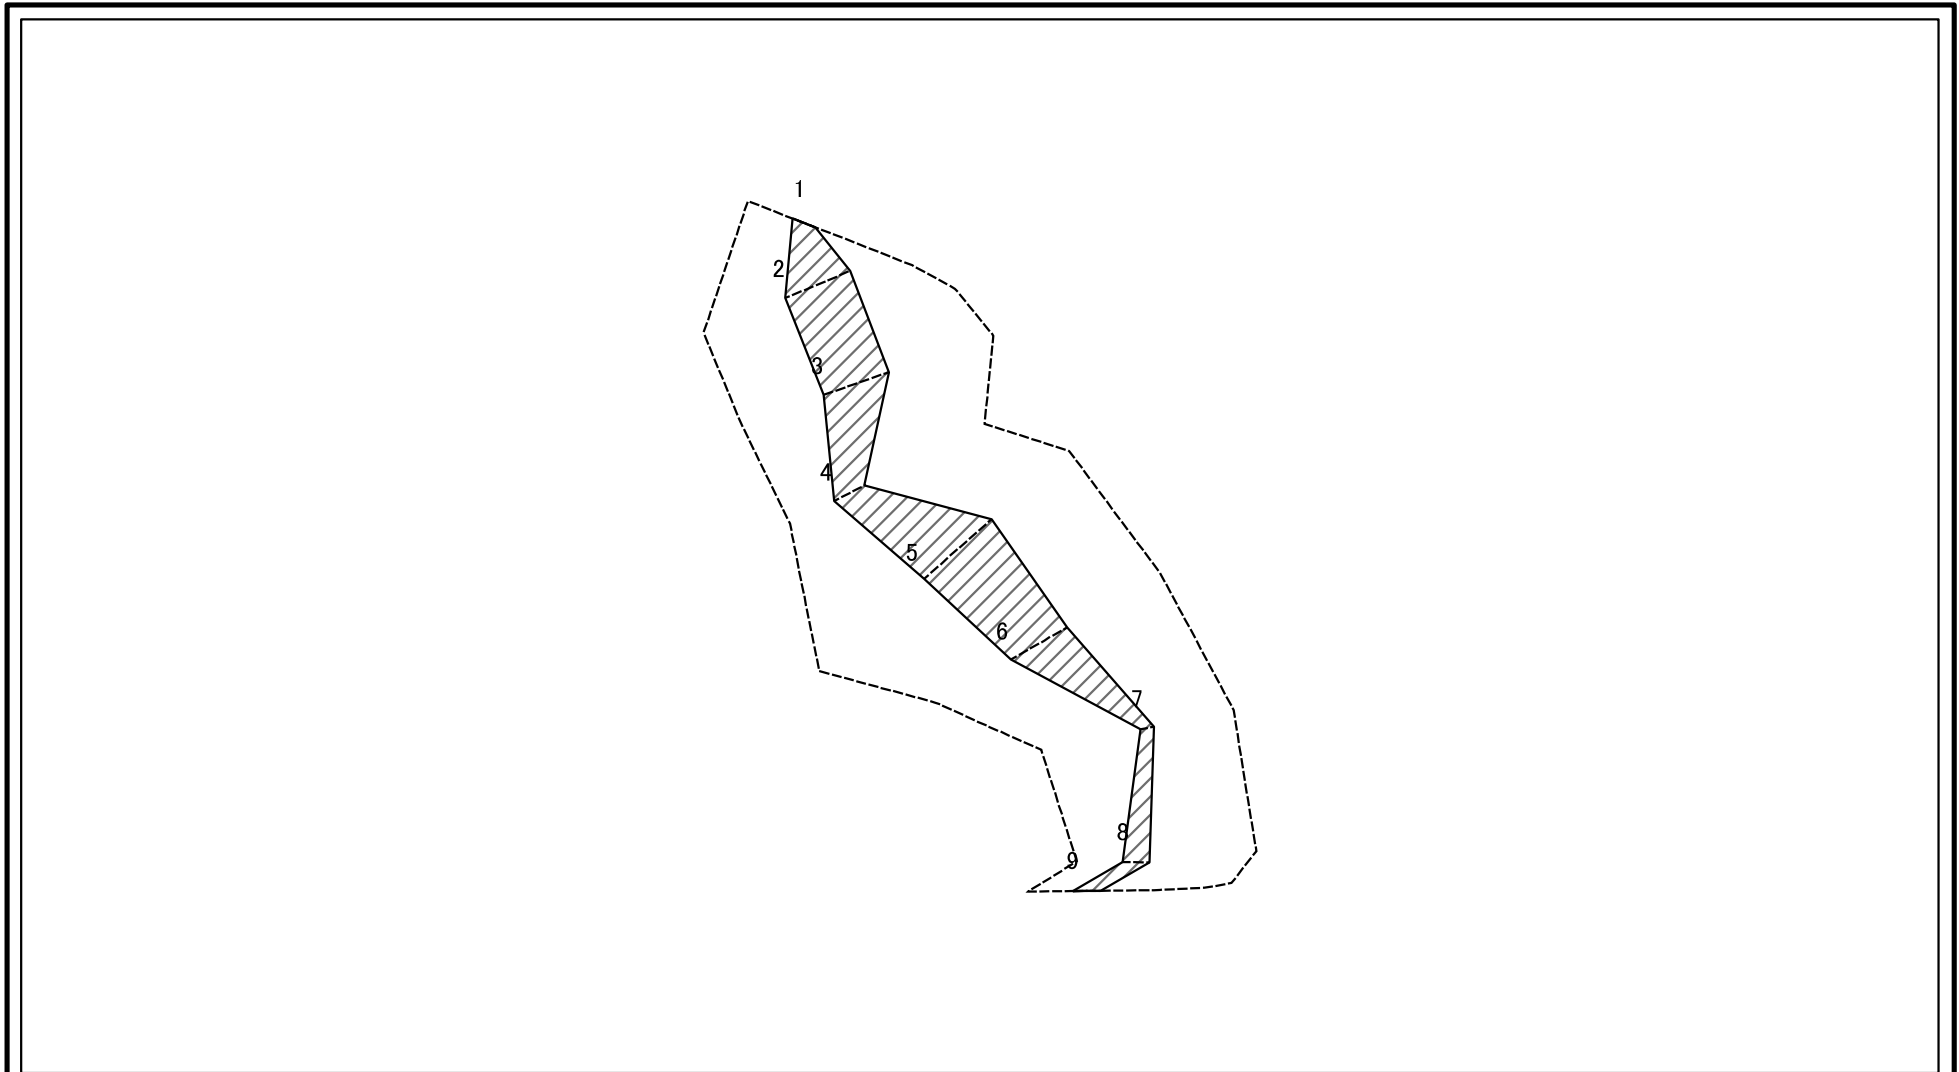
土砂災害警戒区域等指定図(その2-2)

図中の数字は横断測線番号を示す

土砂災害特別警戒区域の区域区分図 (急傾斜地の崩壊に伴う土石等の移動により 建築物の地上部に作用すると想定される力)	土砂災害防止法施行令第二条の基準に該当する区域		縮尺 1:1,000	自然現象の種類	急傾斜地の崩壊	箇所番号	115-H22-038-1
	土砂災害防止法施行令第三条の基準に該当する区域	土石等の(移動)高さが1m以下の場合、土石等の移動による力が100kN/mを超える区域		告示番号	神奈川県告示第315号	箇所名	東上郷町2-1
	それ以外の区域			告示年月日	令和元年12月20日	所在地	横浜市栄区東上郷町及び上郷町

横断測線の区間	土石等の移動により建築物の地上部に作用すると想定される力				土石等の堆積により建築物の地上部に作用すると想定される力				横断測線の区間	土石等の移動により建築物の地上部に作用すると想定される力				土石等の堆積により建築物の地上部に作用すると想定される力			
	土石等の(移動)高さが1m以下の場合、土石等の移動による力が100kN/m ² を超える区域		それ以外の区域		土石等の堆積の高さが3mを超える区域		それ以外の区域			土石等の(移動)高さが1m以下の場合、土石等の移動による力が100kN/m ² を超える区域		それ以外の区域		土石等の堆積の高さが3mを超える区域		それ以外の区域	
	力の大きさのうち最大のもの(kN/m ²)	土石等の高さ(m)	力の大きさのうち最大のもの(kN/m ²)	土石等の高さ(m)	力の大きさのうち最大のもの(kN/m ²)	土石等の高さ(m)	力の大きさのうち最大のもの(kN/m ²)	土石等の高さ(m)		力の大きさのうち最大のもの(kN/m ²)	土石等の高さ(m)	力の大きさのうち最大のもの(kN/m ²)	土石等の高さ(m)	力の大きさのうち最大のもの(kN/m ²)	土石等の高さ(m)	力の大きさのうち最大のもの(kN/m ²)	土石等の高さ(m)
1 ~ 2	-	-	77.25	0.75	-	-	11.20	2.09	~								
2 ~ 3	-	-	77.25	0.75	-	-	10.42	1.95	~								
3 ~ 4	-	-	77.11	0.75	-	-	10.33	1.93	~								
4 ~ 5	-	-	83.48	0.75	-	-	14.02	2.62	~								
5 ~ 6	-	-	83.48	0.75	-	-	14.02	2.62	~								
6 ~ 7	-	-	73.59	0.75	-	-	16.05	3.00	~								
7 ~ 8	-	-	51.04	0.75	-	-	16.05	3.00	~								
8 ~ 9	-	-	52.96	0.75	-	-	10.57	1.97	~

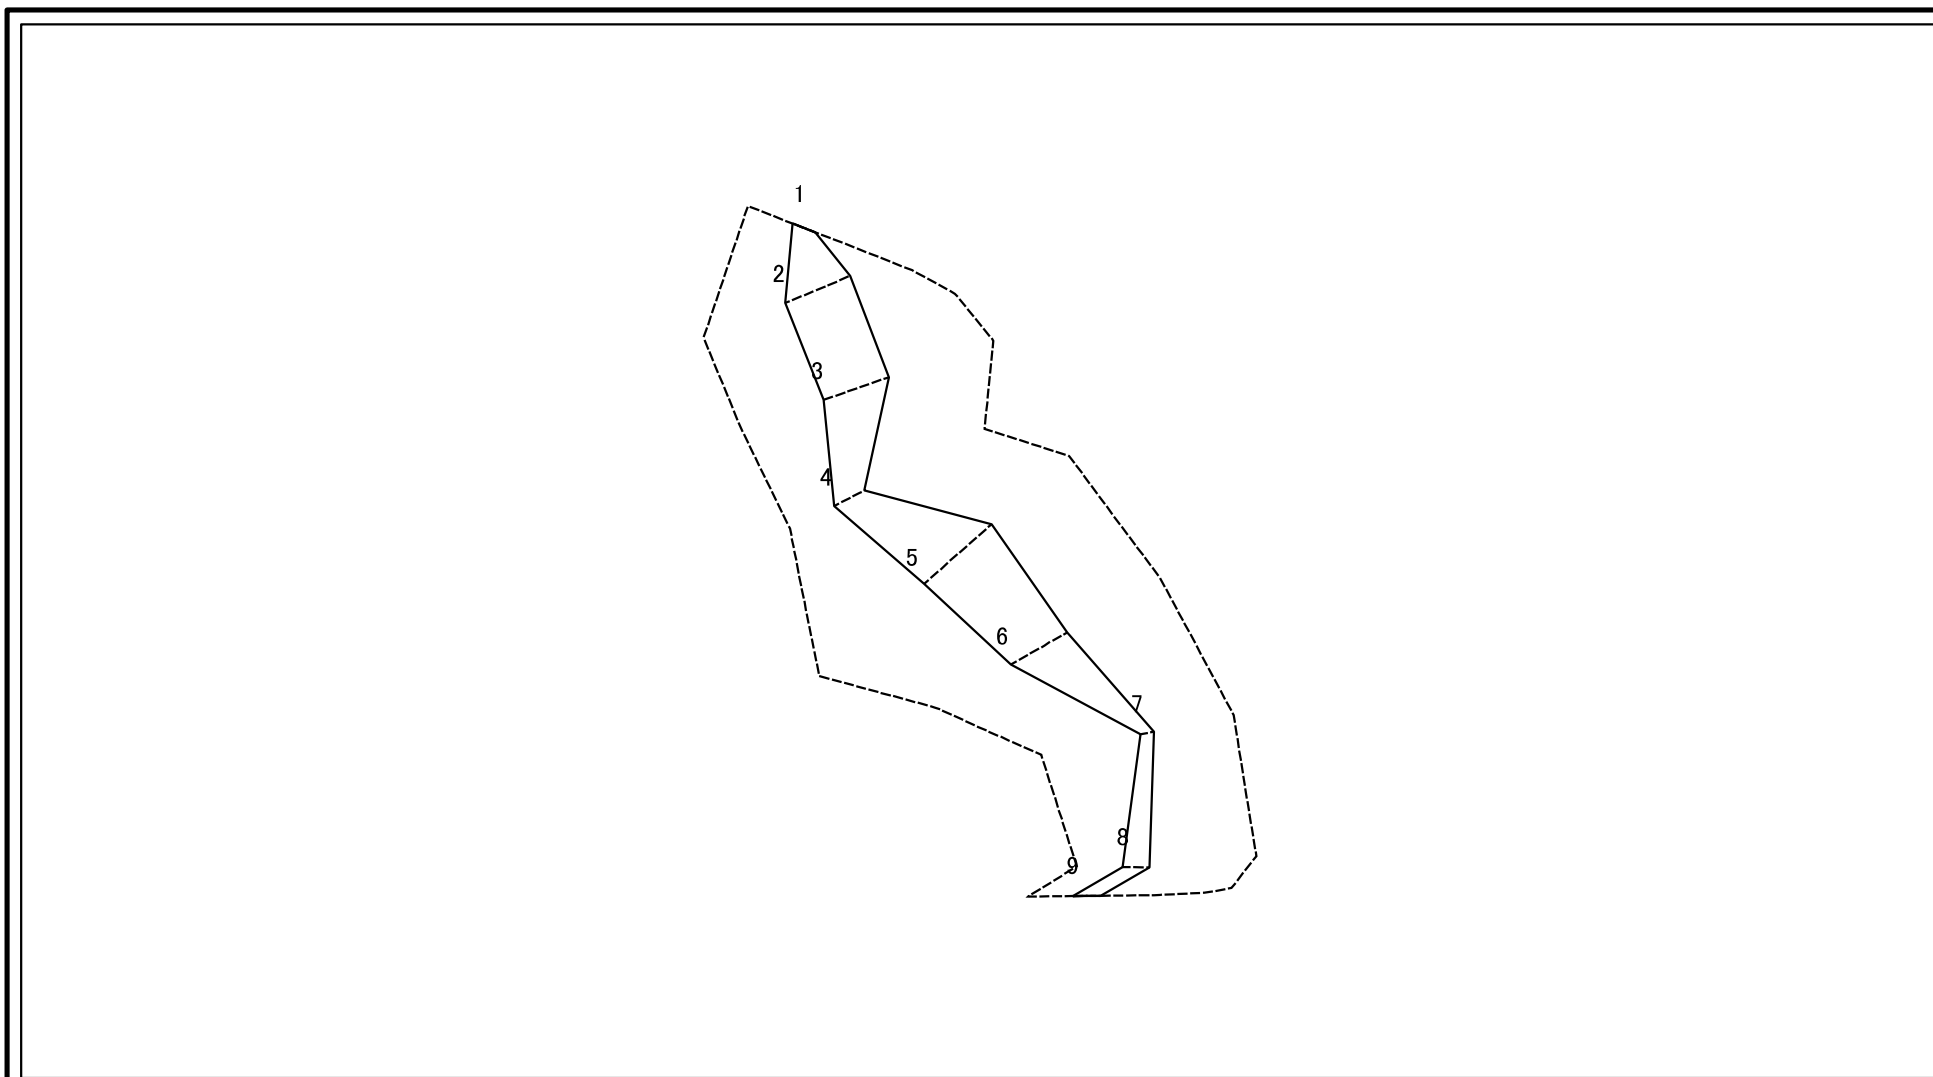
土砂災害警戒区域等指定図(その2-3)

図中の数字は横断測線番号を示す

土砂災害特別警戒区域の区域区分図 (急傾斜地の崩壊に伴う土石等の堆積により建築物の地上部に作用すると想定される力)	土砂災害防止法施行令第二条の基準に該当する区域		N 縮尺 1:1,000	自然現象の種類	急傾斜地の崩壊	箇所番号	115-H22-038-1
	土砂災害防止法施行令第三条の基準に該当する区域			告示番号	神奈川県告示第315号	箇所名	東上郷町2-1
	それ以外の区域			告示年月日	令和元年12月20日	所在地	横浜市栄区東上郷町及び上郷町

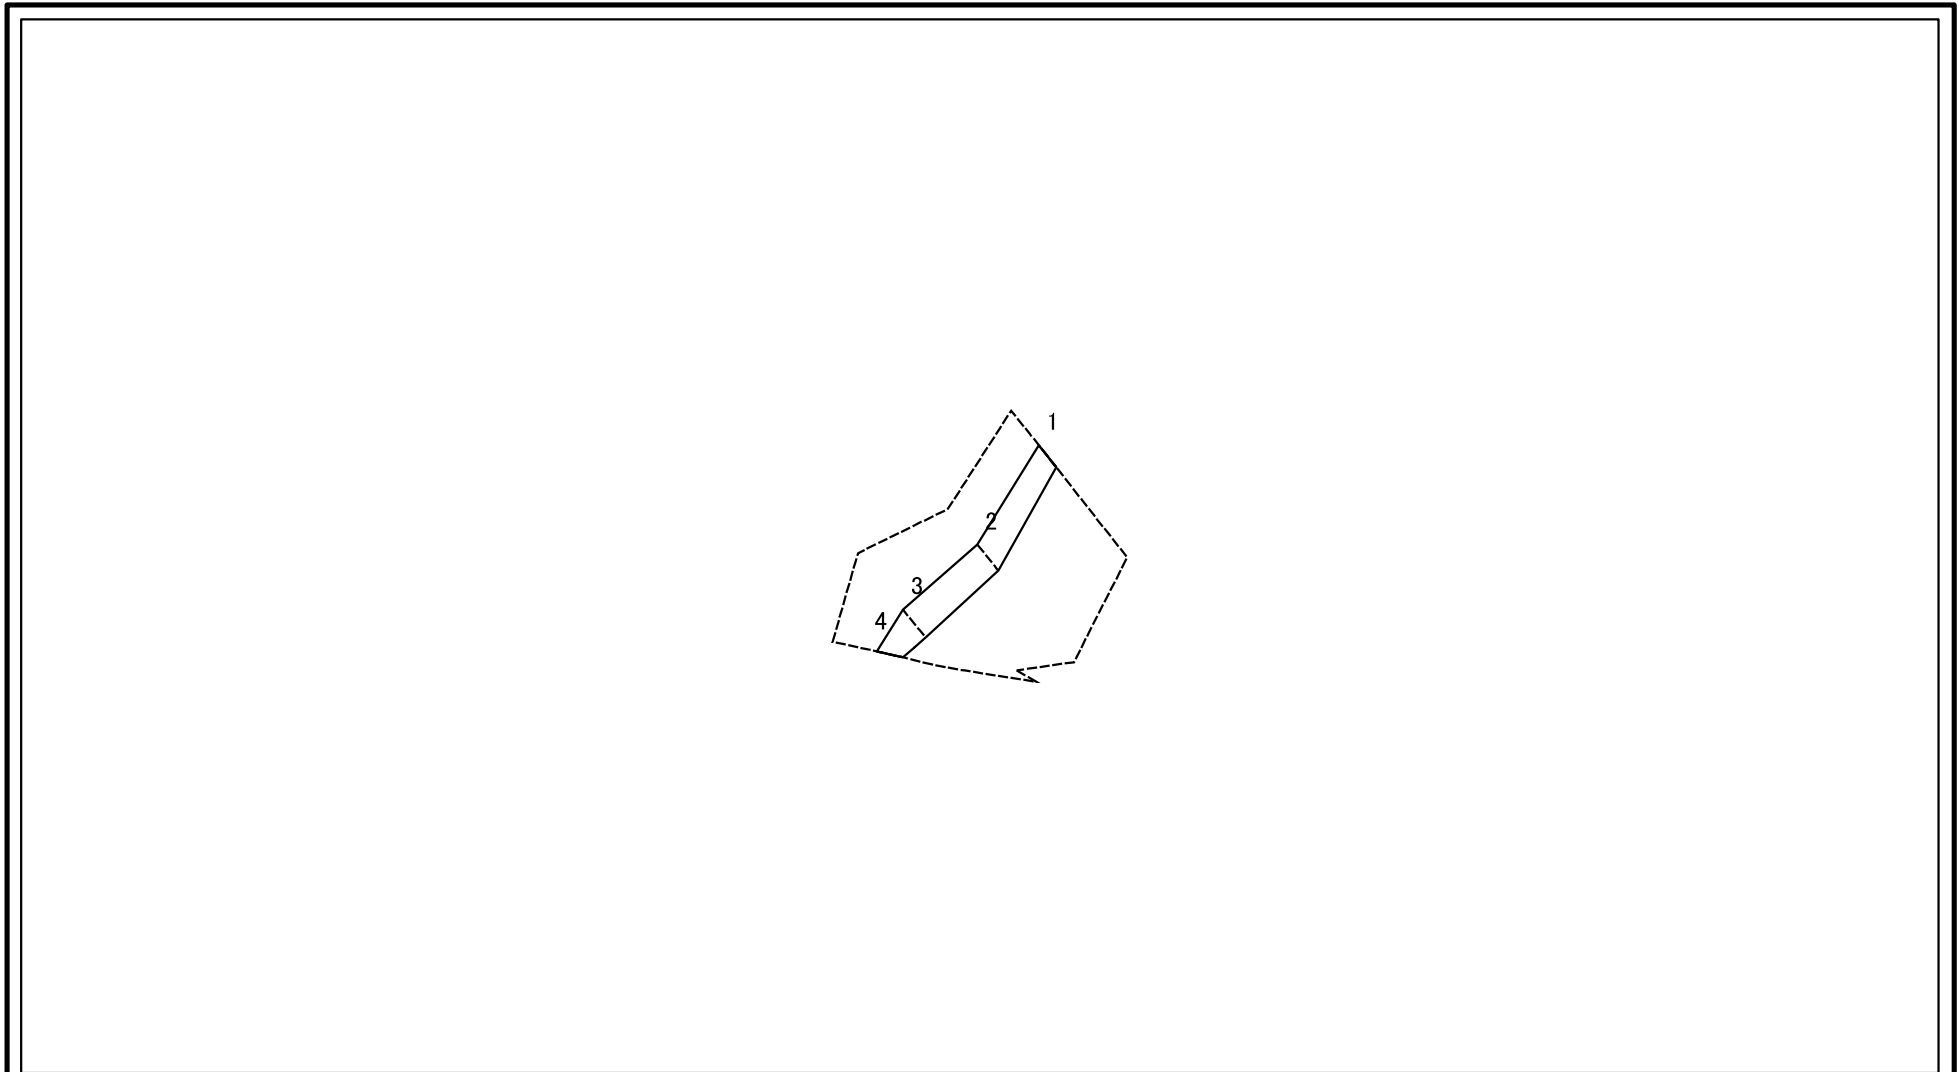
土砂災害警戒区域等指定図(その2-3)

図中の数字は横断測線番号を示す

土砂災害特別警戒区域の区域区分図 (急傾斜地の崩壊に伴う土石等の堆積により 建築物の地上部に作用すると想定される力)	土砂災害防止法施行令第二条の基準に該当する区域		N 縮尺 1:1,000	自然現象の種類	急傾斜地の崩壊	箇所番号	115-H22-038-2
	土砂災害防止法施行令第三条の基準に該当する区域			告示番号	神奈川県告示第315号	箇所名	東上郷町2-2
	それ以外の区域			告示年月日	令和元年12月20日	所在地	横浜市栄区東上郷町及び上郷町

横断測線の区間	土石等の移動により建築物の地上部に作用すると想定される力				土石等の堆積により建築物の地上部に作用すると想定される力				横断測線の区間	土石等の移動により建築物の地上部に作用すると想定される力				土石等の堆積により建築物の地上部に作用すると想定される力			
	土石等の(移動)高さが1m以下の場合、土石等の移動による力が100kN/m ² を超える区域		それ以外の区域		土石等の堆積の高さが3mを超える区域		それ以外の区域			土石等の(移動)高さが1m以下の場合、土石等の移動による力が100kN/m ² を超える区域		それ以外の区域		土石等の堆積の高さが3mを超える区域		それ以外の区域	
	力の大きさのうち最大のもの(kN/m ²)	土石等の高さ(m)	力の大きさのうち最大のもの(kN/m ²)	土石等の高さ(m)	力の大きさのうち最大のもの(kN/m ²)	土石等の高さ(m)	力の大きさのうち最大のもの(kN/m ²)	土石等の高さ(m)		力の大きさのうち最大のもの(kN/m ²)	土石等の高さ(m)	力の大きさのうち最大のもの(kN/m ²)	土石等の高さ(m)	力の大きさのうち最大のもの(kN/m ²)	土石等の高さ(m)	力の大きさのうち最大のもの(kN/m ²)	土石等の高さ(m)
1 ~ 2	-	-	57.65	0.75	-	-	9.97	1.86	~								
2 ~ 3	-	-	57.65	0.75	-	-	12.06	2.25	~								
3 ~ 4	-	-	51.92	0.75	-	-	12.06	2.25	~								
~									~								
~									~								
~									~								
~									~								
~									~								
~									~								
~									~								
~									~								
~									~								
~									~								
~									~
