## 土砂災害警戒区域等指定図(その2-1)

土砂災害警戒区域等指定図(その2-2)

土砂災害警戒区域等指定図(その2-3)

## 土砂災害警戒区域等指定図書(その3)

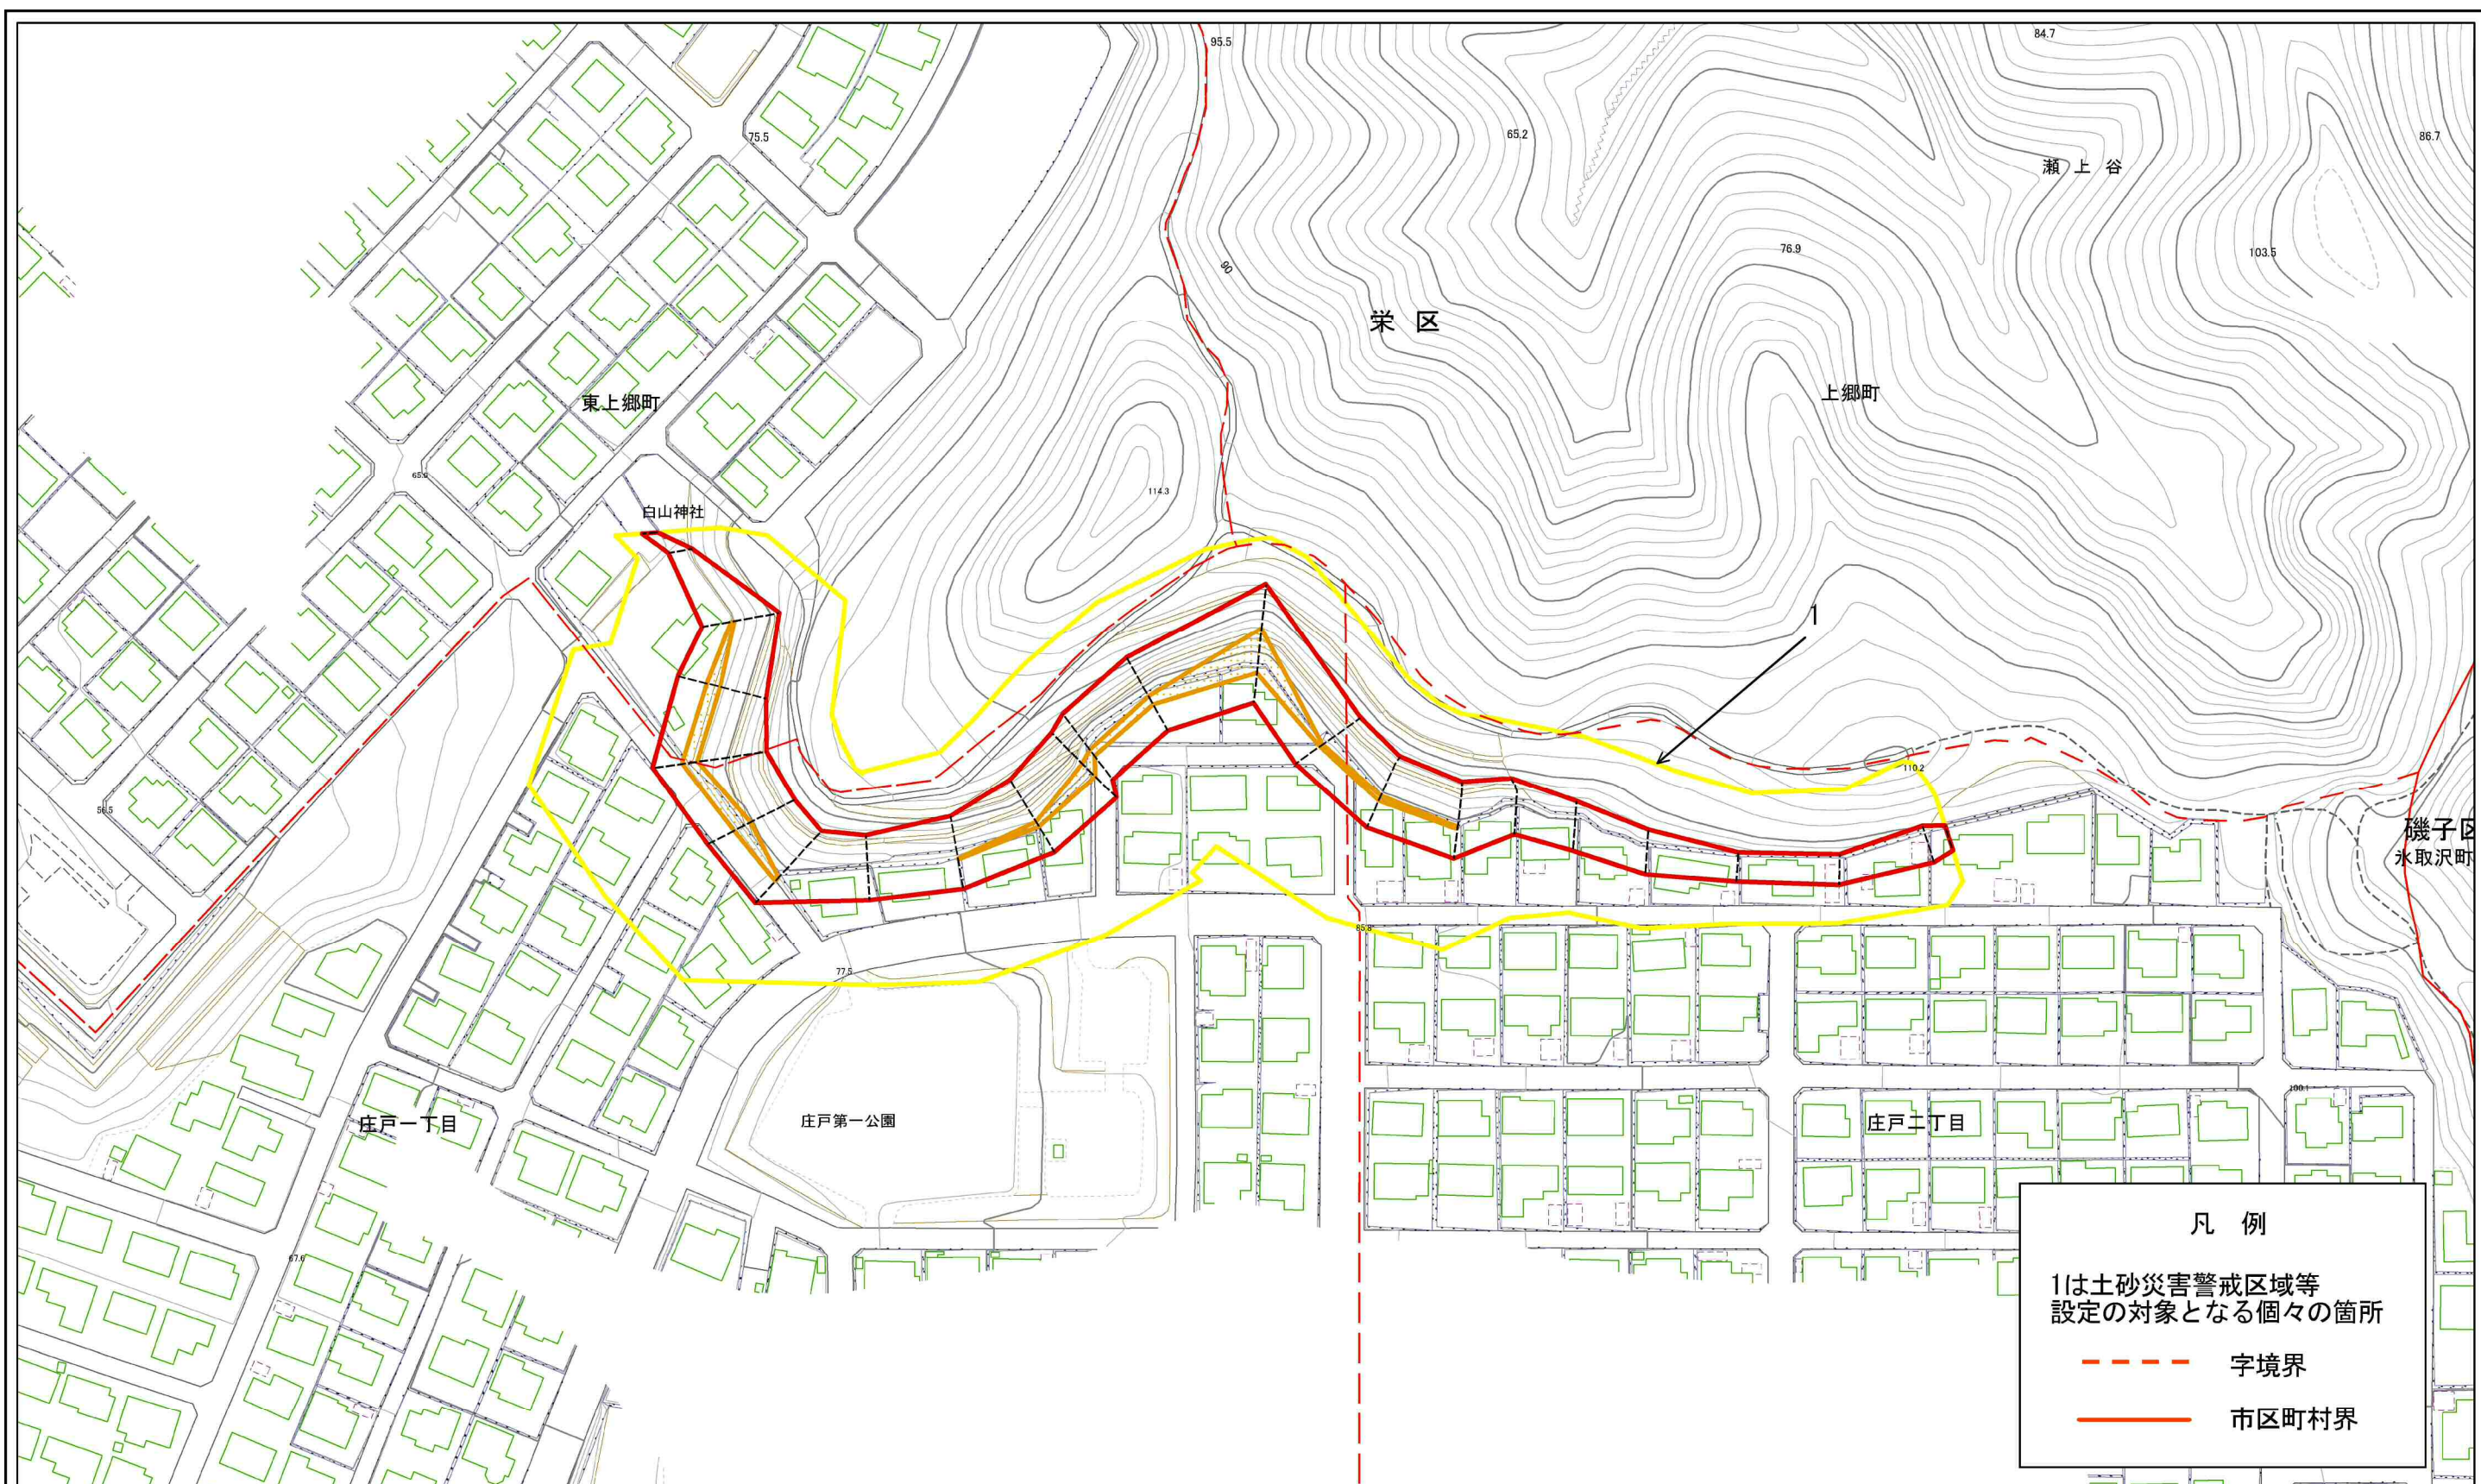
| 土砂災害警戒区域・土砂災害特別警戒区域<br>区域図 | 土砂災害防止法施行令第2条の基準に該当する区域 | | N<br>縮尺<br>1:1,500 | 自然現象の種類 | 急傾斜地の崩壊 | 箇所番号 | 115-H22-039 |
| | 土砂等の移動の高さが1m以下の場合、土砂等の移動による力が100kN/mを超える区域 | | 告示年月日 | 令和元年12月20日 | 所在地 | 横浜市区庄戸1丁目、庄戸2丁目、上郷町及び東上郷町 | |
| | 土砂等の堆積の高さが3mを超える区域<br>それ以外の区域 | | | | | | |

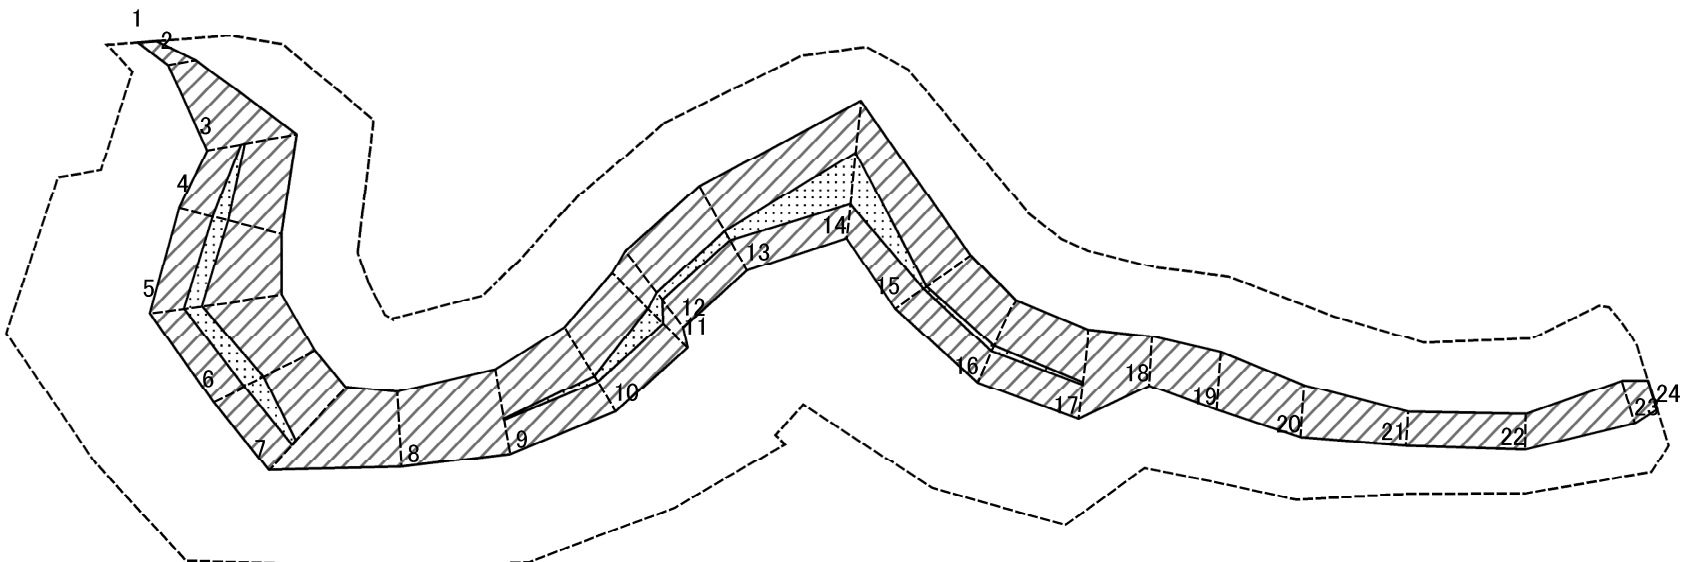
図中の数字は横断測線番号を示す

| 土砂災害特別警戒区域の区域区分図<br>(急傾斜地の崩壊に伴う土石等の移動により<br>建築物の地上部に作用すると想定される力) | 土砂災害防止法施行令第二条の基準に該当する区域 | | <div><div></div><div>N</div><div>縮尺</div><div>1:1,500</div></div> | 自然現象の種類 | 急傾斜地の崩壊 | 箇所番号 | 115-H22-039-1 |

| 横断測線の区間 | 土石等の移動により建築物の地上部に作用すると想定される力 | | | | 土石等の堆積により建築物の地上部に作用すると想定される力 | | | |
| | 土石等の(移動)高さが1m以下の場合、土石等の移動による力が100kN/m <sup>2</sup> を超える区域 | | それ以外の区域 | | 土石等の堆積の高さが3mを超える区域 | | それ以外の区域 | |
| | 力の大きさのうち最大のもの<br>(kN/m <sup>2</sup> ) | 土石等の高さ<br>(m) | 力の大きさのうち最大のもの<br>(kN/m <sup>2</sup> ) | 土石等の高さ<br>(m) | 力の大きさのうち最大のもの<br>(kN/m <sup>2</sup> ) | 土石等の高さ<br>(m) | 力の大きさのうち最大のもの<br>(kN/m <sup>2</sup> ) | 土石等の高さ<br>(m) |

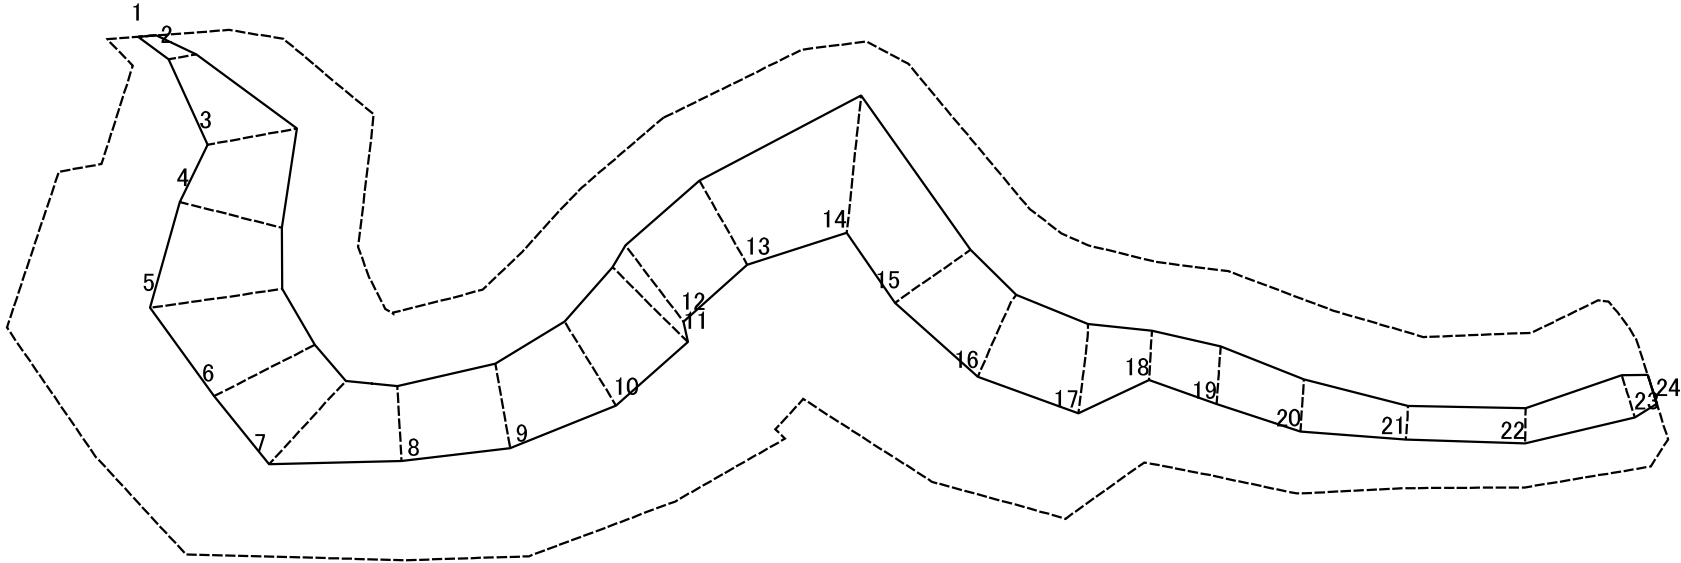
図中の数字は横断測線番号を示す

| 土砂災害特別警戒区域の区域区分図<br>(急傾斜地の崩壊に伴う土石等の堆積により<br>建築物の地上部に作用すると想定される力) | 土砂災害防止法施行令第二条の基準に該当する区域 | | <br><br>縮尺<br>1:1,500 | 自然現象<br>の種類 | 急傾斜地の崩壊 | 箇所番号 | 115-H22-039-1 |
| | 土砂災害防止<br>法施行令第三条<br>の基準に該当する<br>区域 | 土石等の堆積の高さが3mを超える区域 | | 告示番号 | 神奈川県告示第315号 | 箇所名 | 庄戸1丁目1-1 |
