土砂災害警戒区域等指定図(その2-1)

| 自然現象<br>の種類 | 急傾斜地の崩壊 | 箇所番号 | 115-H22-040 |
| 告示番号 | 神奈川県告示第315号 | 箇所名 | 庄戸1丁目2 |
| 告示年月日 | 令和元年12月20日 | 所在地 | 横浜市栄区庄戸1丁目、上郷町<br>及び東上郷町 |

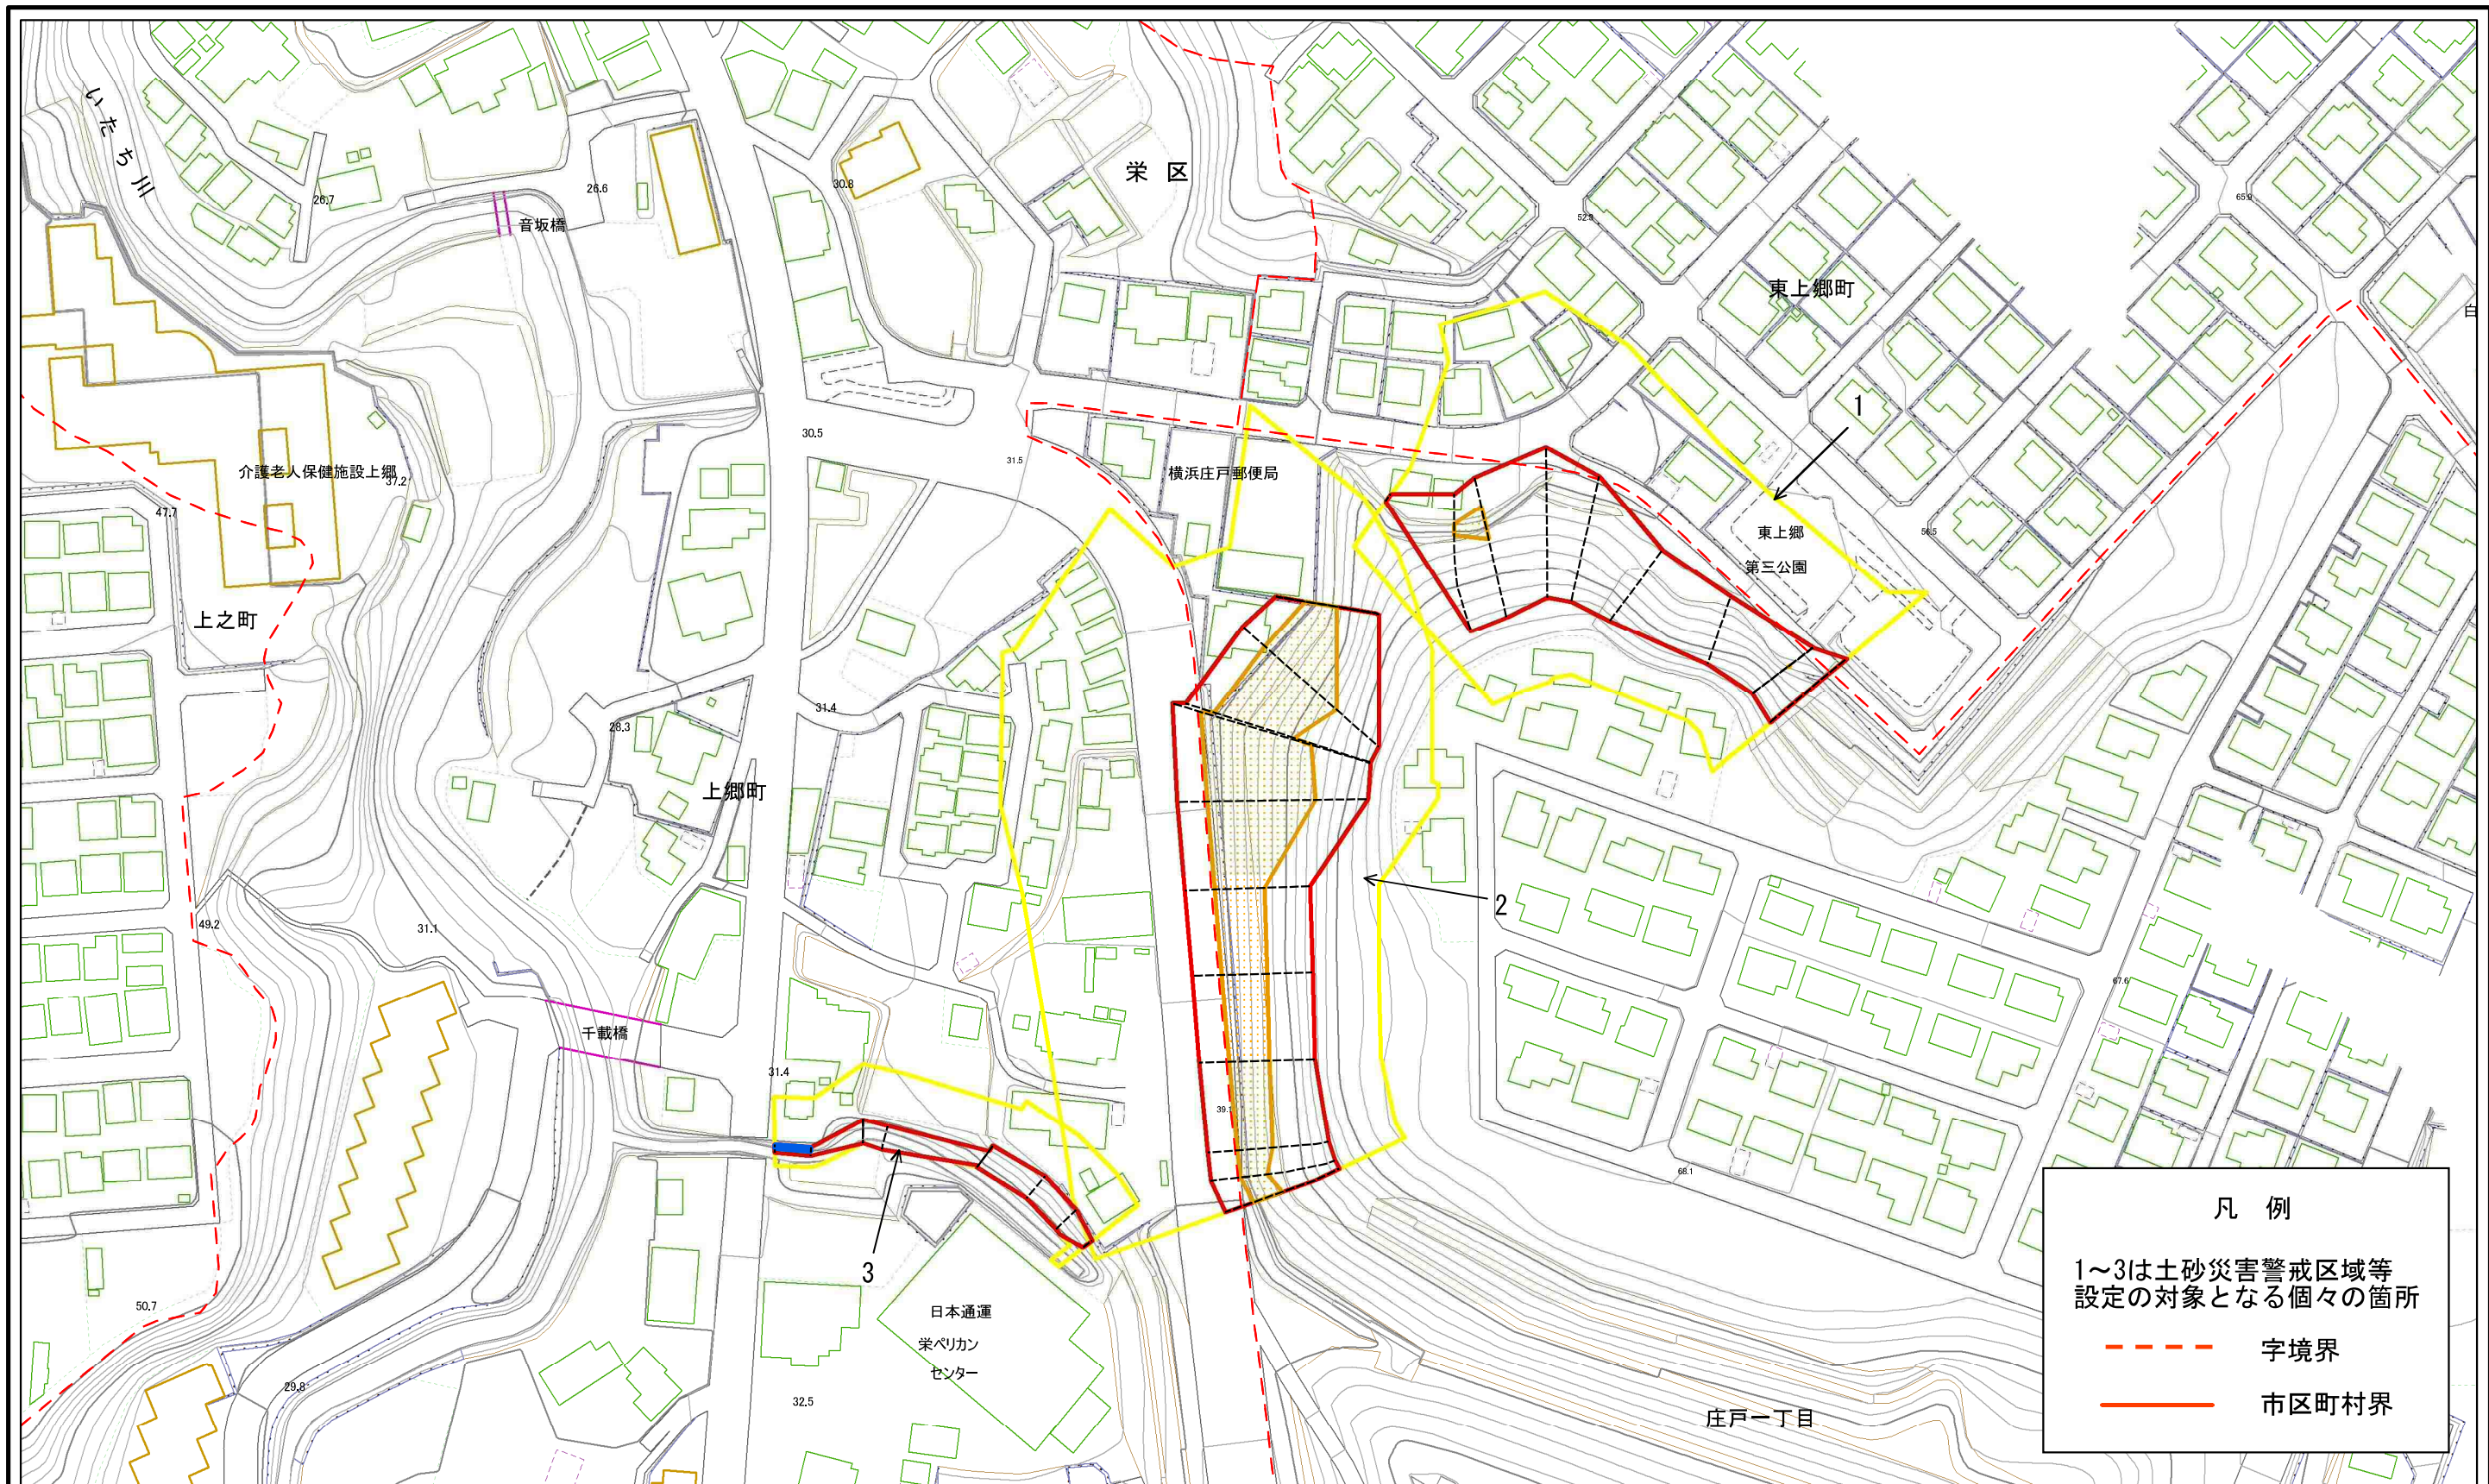
土砂災害警戒区域・土砂災害特別警戒区域  
区域図

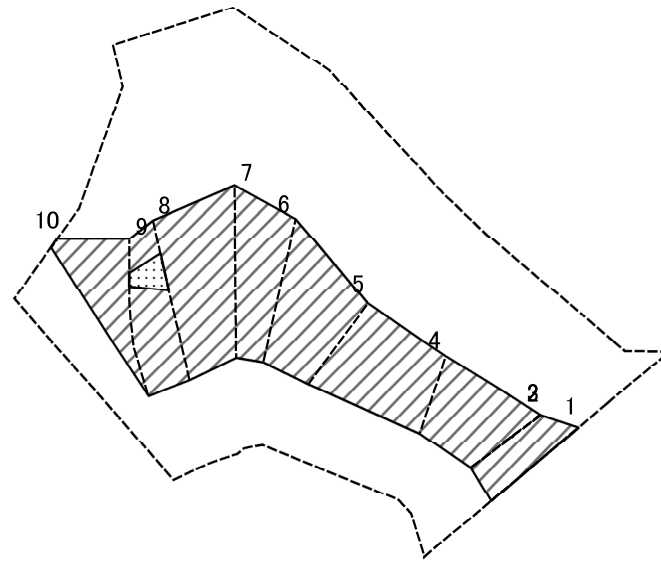
# 土砂災害警戒区域等指定図(その2-2)

土砂災害特別警戒区域の区域区分図  
(急傾斜地の崩壊に伴う土石等の移動により  
建築物の地上部に作用すると想定される力)

| 土砂災害防止法<br>施行令第三条の<br>基準に該当する<br>区域 | 土石等の(移動)高さが1m以下の場合、<br>土石等の移動による力が100kN/mを超える区域 | |

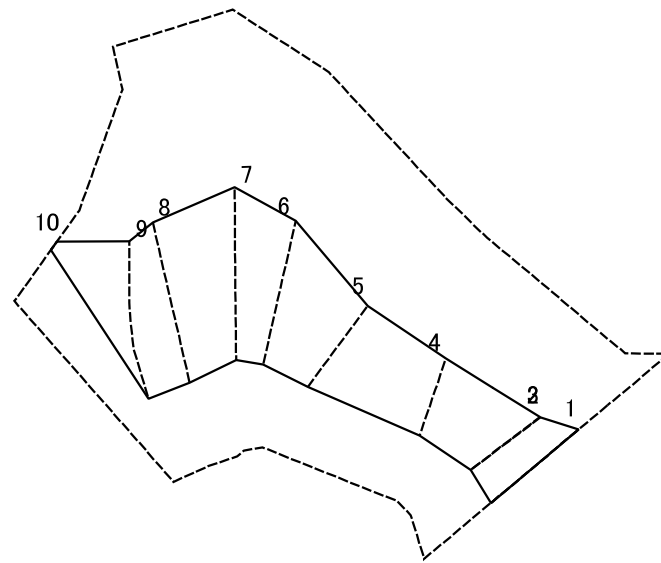
# 土砂災害警戒区域等指定図(その2-3)

土砂災害特別警戒区域の区域区分図  
(急傾斜地の崩壊に伴う土石等の堆積により  
建築物の地上部に作用すると想定される力)

| 土砂災害防止法<br>施行令第三条の<br>基準に該当する<br>区域 | 土石等の堆積の高さが3mを超える区域 | |

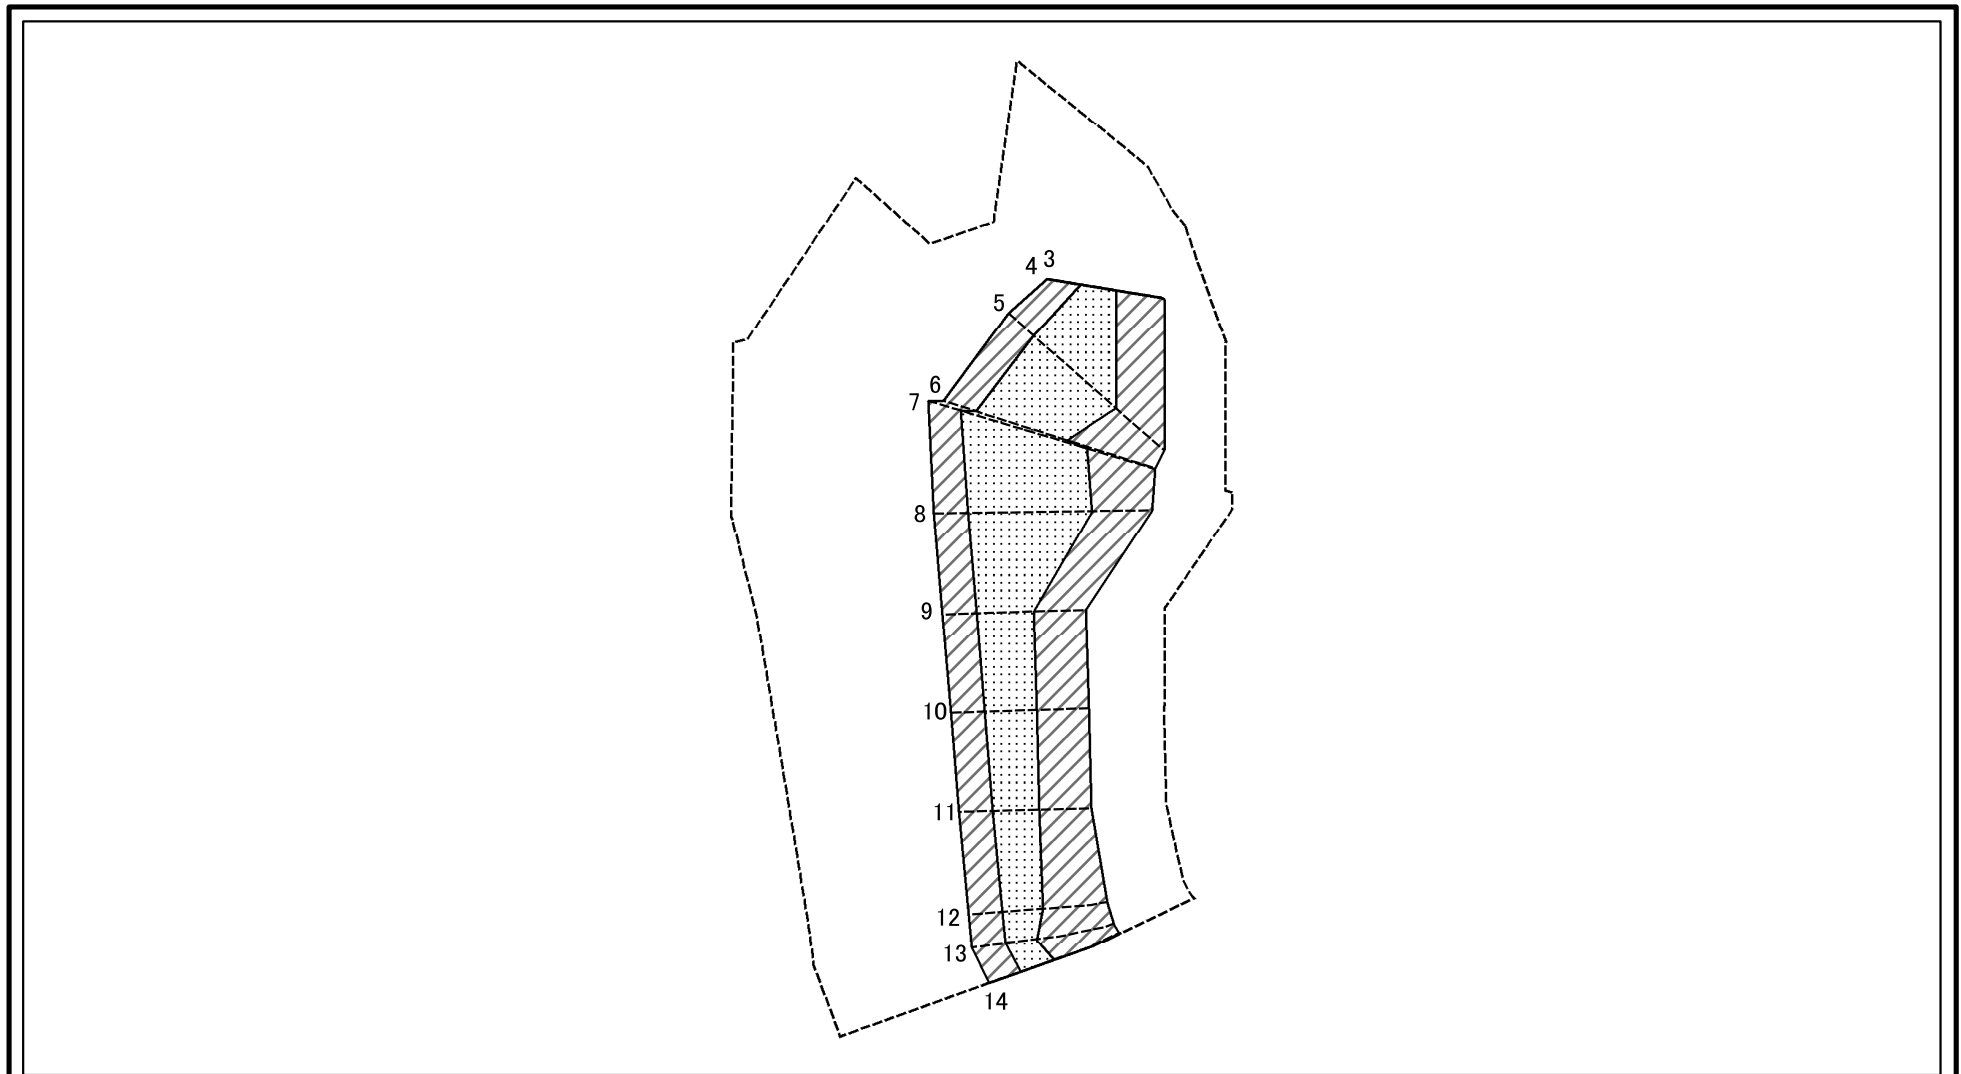
# 土砂災害警戒区域等指定図(その2-2)

土砂災害特別警戒区域の区域区分図  
(急傾斜地の崩壊に伴う土石等の移動により  
建築物の地上部に作用すると想定される力)

| 土砂災害防止法<br>施行令第三条の<br>基準に該当する<br>区域 | 土石等の(移動)高さが1m以下の場合、<br>土石等の移動による力が100kN/mを超える区域 | |

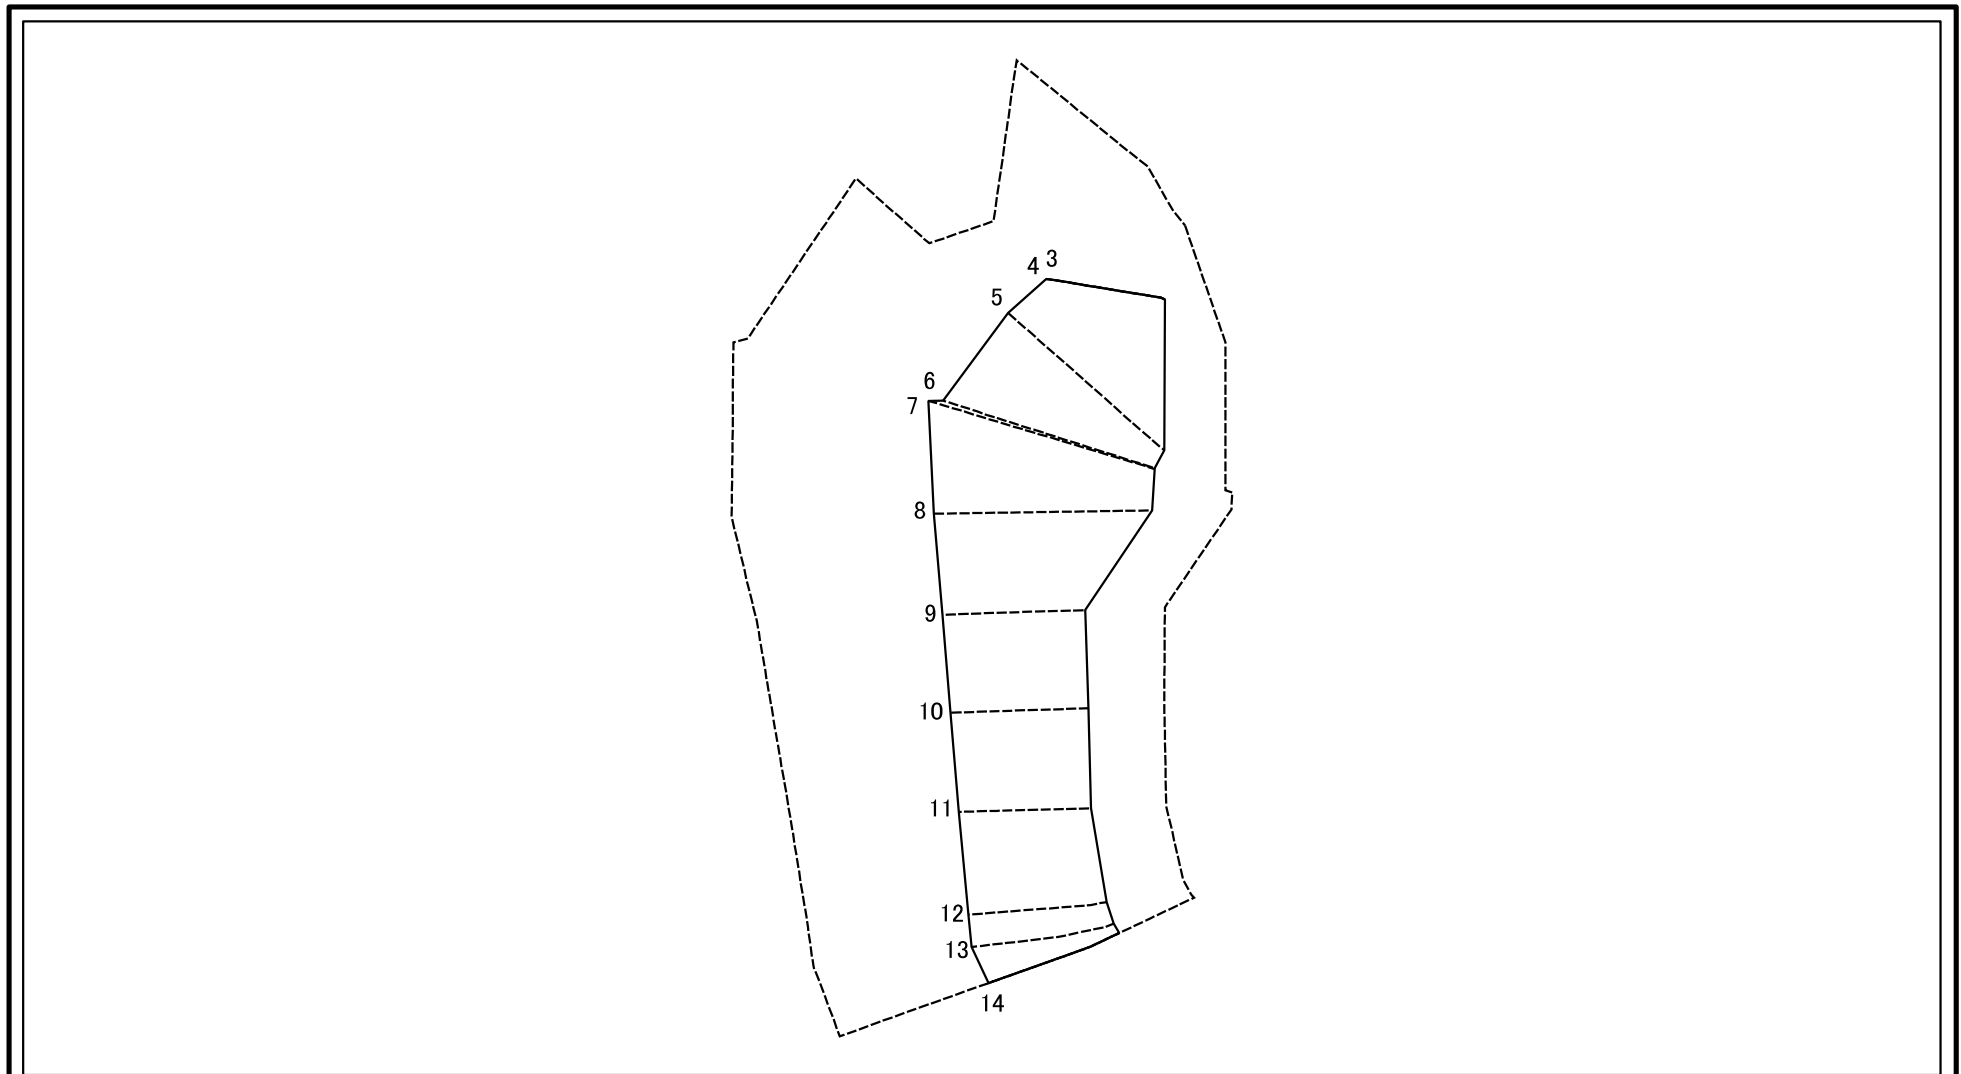
# 土砂災害警戒区域等指定図(その2-3)

土砂災害特別警戒区域の区域区分図  
(急傾斜地の崩壊に伴う土石等の堆積により  
建築物の地上部に作用すると想定される力)

土石等の堆積の高さが3mを超える区域  
それ以外の区域

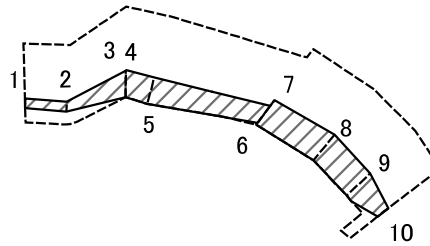
# 土砂災害警戒区域等指定図(その2-2)

土砂災害特別警戒区域の区域区分図  
(急傾斜地の崩壊に伴う土石等の移動により  
建築物の地上部に作用すると想定される力)

| 土砂災害防止法<br>施行令第三条の<br>基準に該当する<br>区域 | 土石等の(移動)高さが1m以下の場合、<br>土石等の移動による力が100kN/mを超える区域 | |
