土砂災害警戒区域等指定図(その2-1)

**土砂災害警戒区域・土砂災害特別警戒区域
 区域図**

土砂災害防止法施行令第二条の基準に該当する区域		N 縮尺 1:2,000	自然現象の種類	急傾斜地の崩壊	箇所番号	115-H22-090
土砂災害防止法施行令第三条の基準に該当する区域			告示番号	神奈川県告示第85号	箇所名	笠間5丁目1
それ以外の区域		告示年月日	令和4年3月8日	所在地	横浜市栄区笠間5丁目 及び鎌倉市岩瀬1丁目

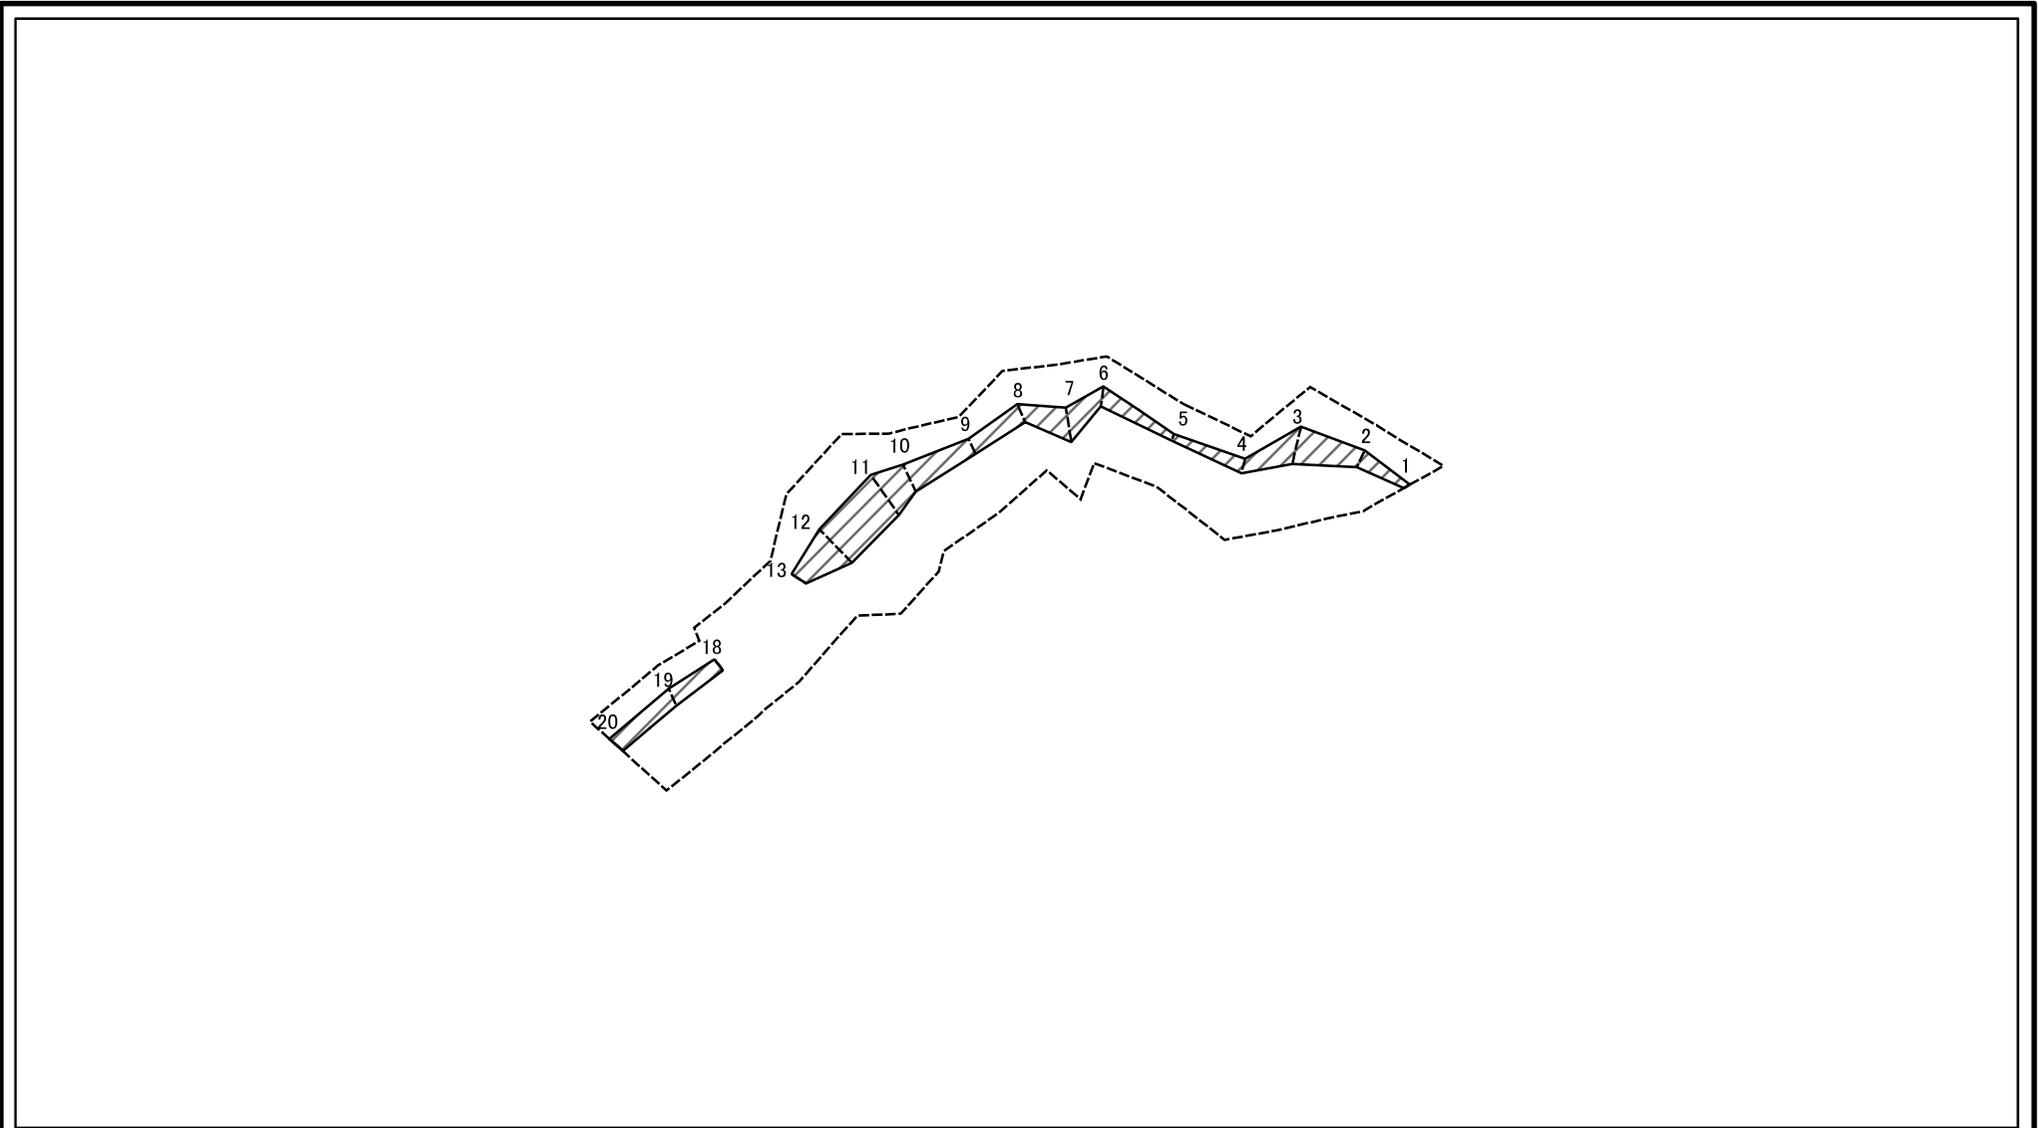
土砂災害警戒区域等指定図(その2-2)

土砂災害特別警戒区域の区域区分図
(急傾斜地の崩壊に伴う土石等の移動により
建築物の地上部に作用すると想定される力)

自然現象の種類	急傾斜地の崩壊	箇所番号	115-H22-090-1
告示番号	神奈川県告示第85号	箇所名	笠間5丁目1-1
告示年月日	令和4年3月8日	所在地	横浜市栄区笠間5丁目 及び鎌倉市岩瀬1丁目

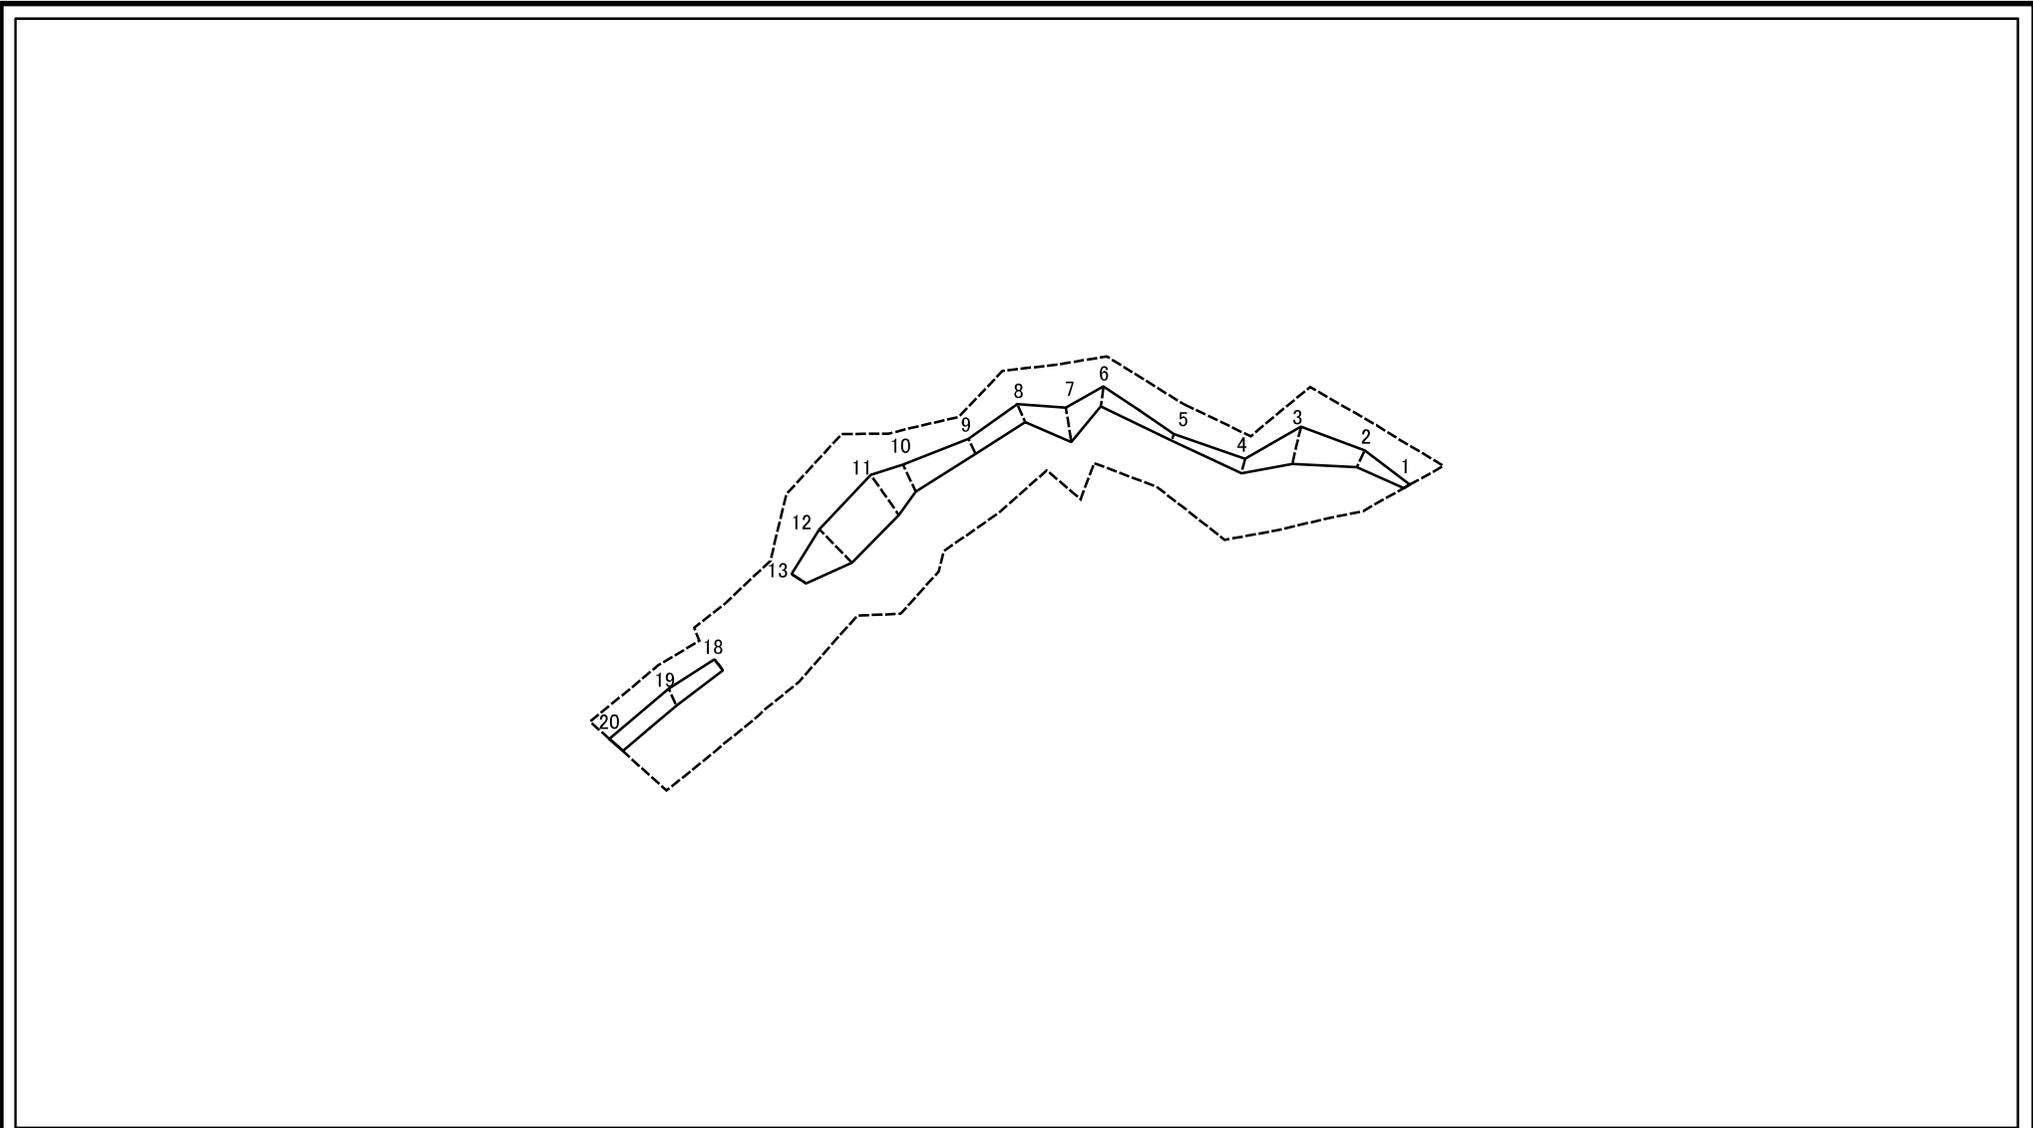
土砂災害警戒区域等指定図(その2-3)

土砂災害特別警戒区域の区域区分図
 (急傾斜地の崩壊に伴う土石等の堆積により建築物の地上部に作用すると想定される力)

自然現象の種類	急傾斜地の崩壊	箇所番号	115-H22-090-1
告示番号	神奈川県告示第85号	箇所名	笠間5丁目1-1
告示年月日	令和4年3月8日	所在地	横浜市栄区笠間5丁目及び鎌倉市岩瀬1丁目

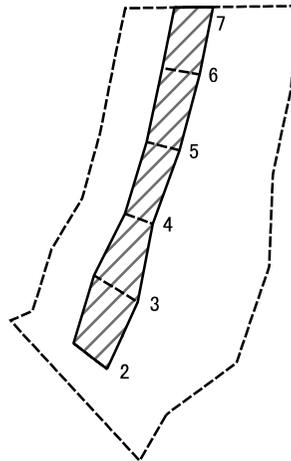
土砂災害警戒区域等指定図(その2-2)

土砂災害特別警戒区域の区域区分図
(急傾斜地の崩壊に伴う土石等の移動により
建築物の地上部に作用すると想定される力)

自然現象の種類	急傾斜地の崩壊	箇所番号	115-H22-090-2
告示番号	神奈川県告示第85号	箇所名	笠間5丁目1-2
告示年月日	令和4年3月8日	所在地	横浜市栄区笠間5丁目 及び鎌倉市岩瀬1丁目

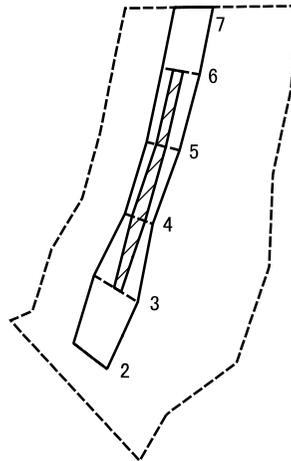
土砂災害警戒区域等指定図(その2-3)

土砂災害特別警戒区域の区域区分図
(急傾斜地の崩壊に伴う土石等の堆積により
建築物の地上部に作用すると想定される力)

土石等の堆積の高さが3mを超える区域

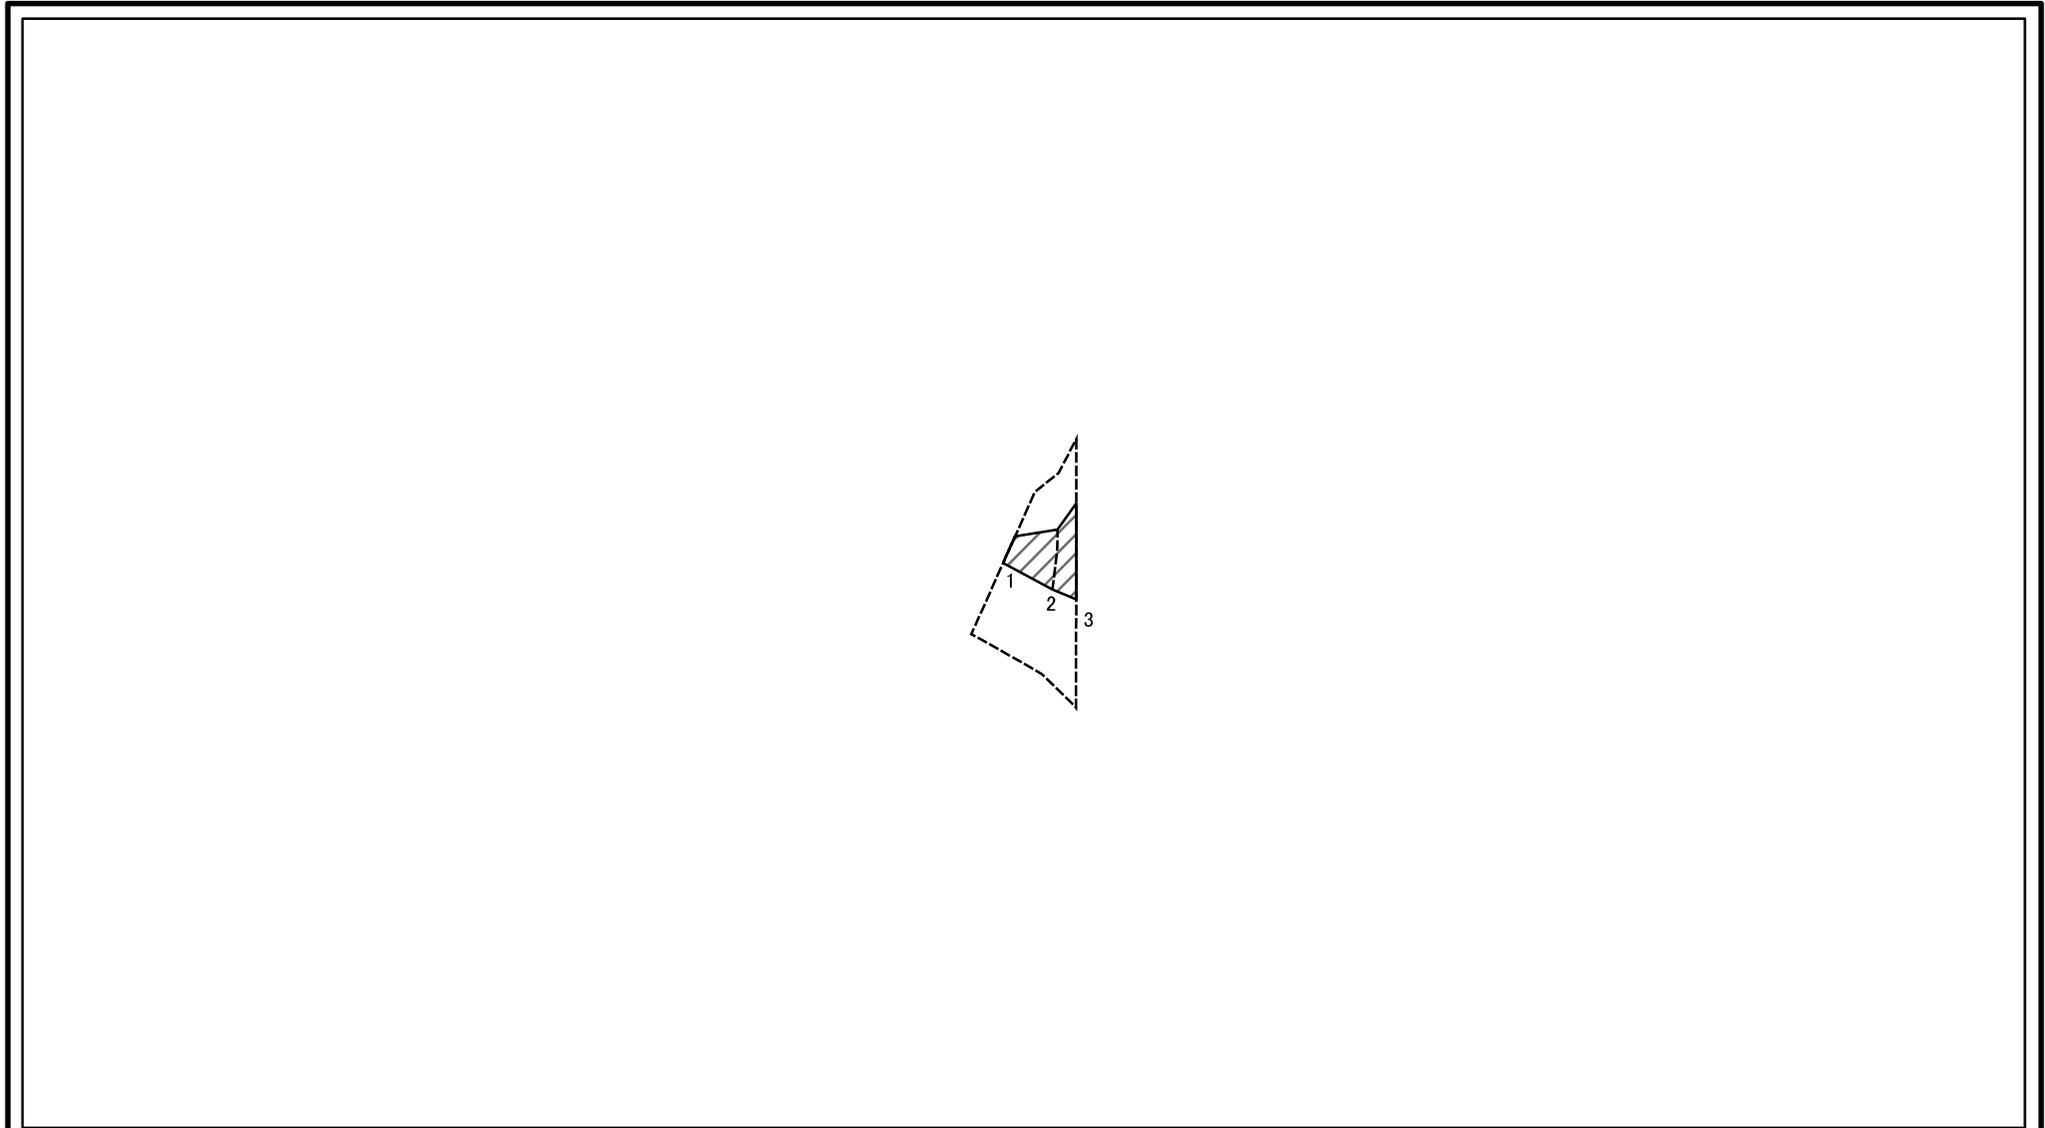
土砂災害警戒区域等指定図(その2-2)

土砂災害特別警戒区域の区域区分図 (急傾斜地の崩壊に伴う土石等の移動により建築物の地上部に作用すると想定される力)	土砂災害防止法施行令第二条の基準に該当する区域			自然現象の種類	急傾斜地の崩壊	箇所番号	115-H22-090-4
	土砂災害防止法施行令第三条の基準に該当する区域	土石等の(移動)高さが1m以下の場合、土石等の移動による力が100kN/mを超える区域		告示番号	神奈川県告示第85号	箇所名	笠間5丁目1-4
		それ以外の区域		縮尺	告示年月日	令和4年3月8日	所在地

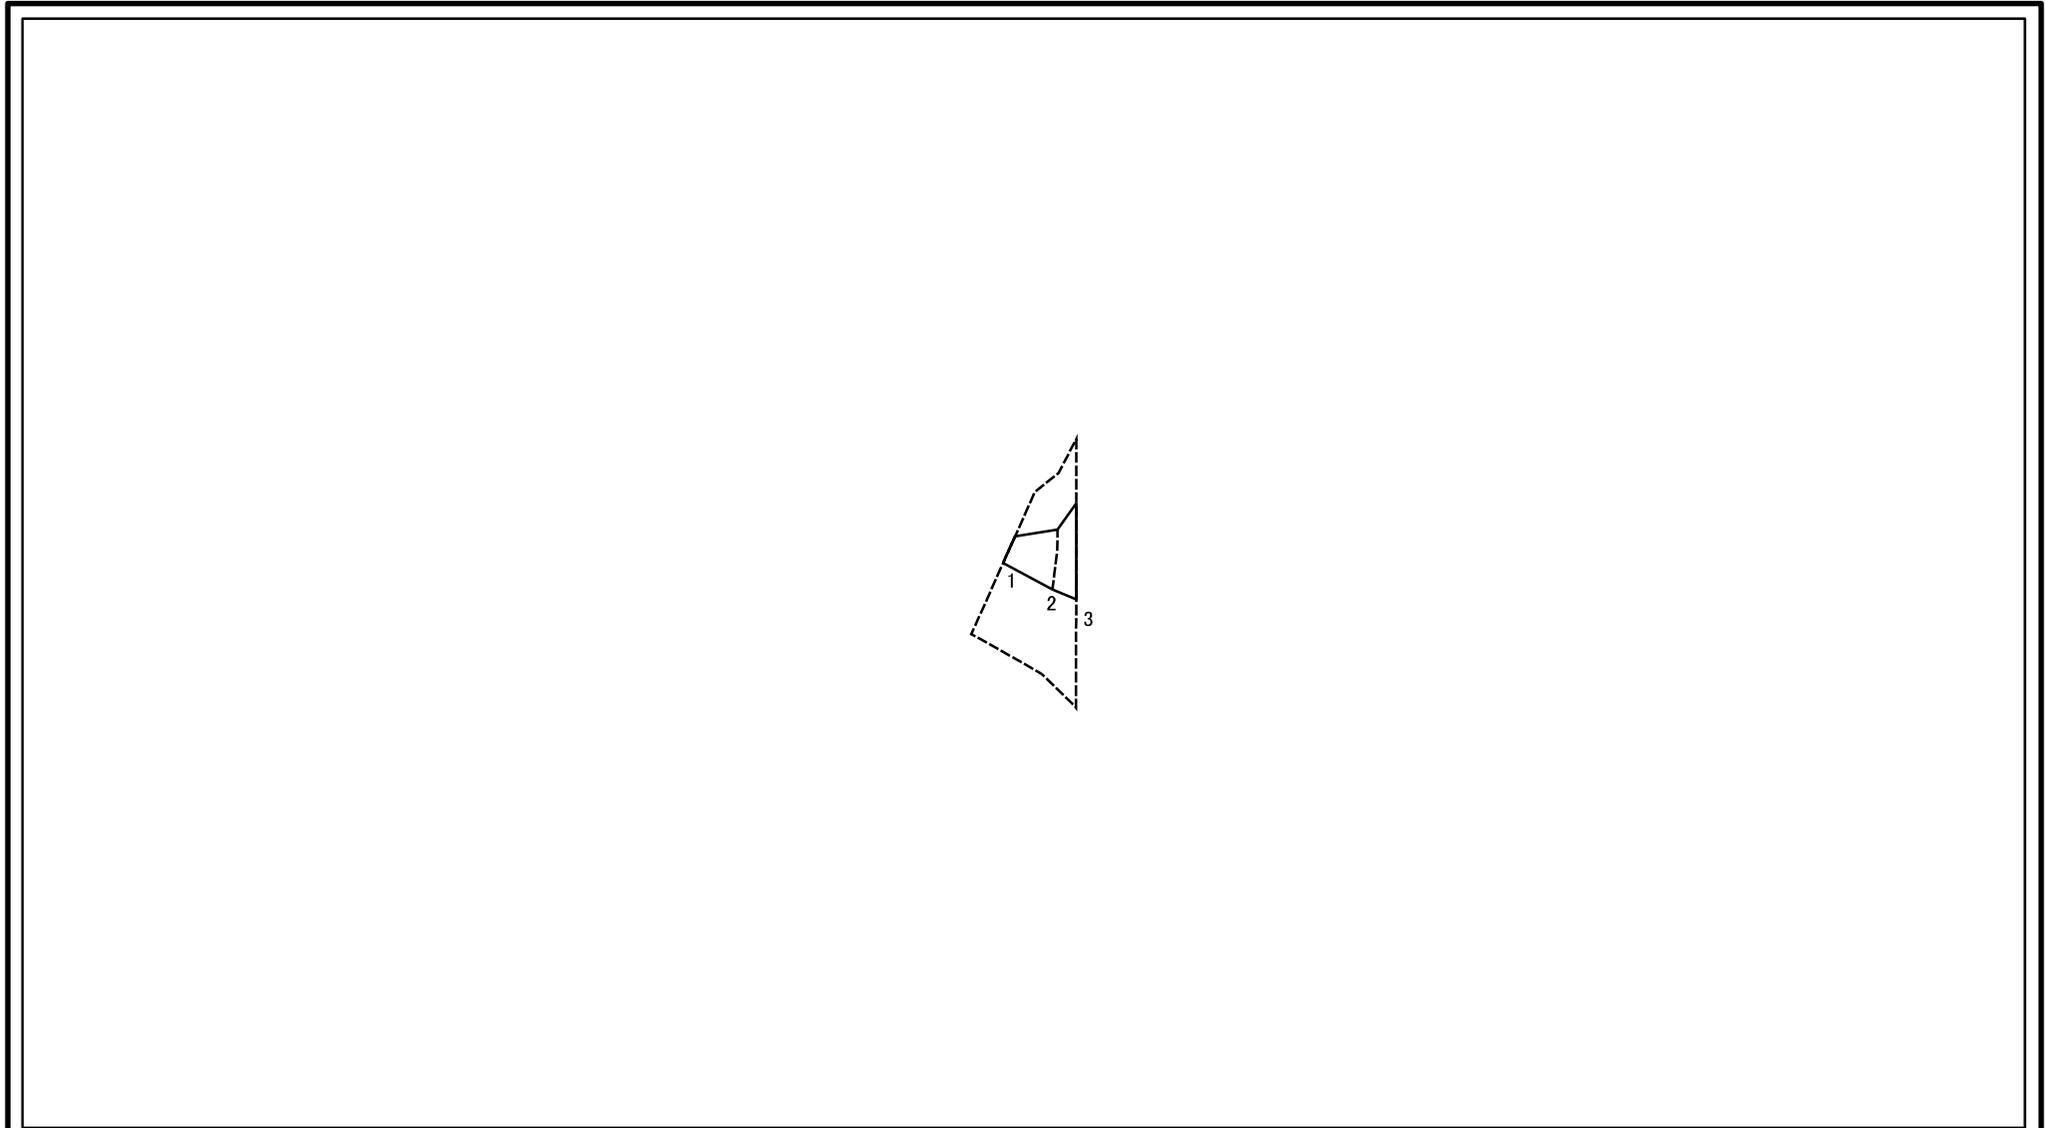
土砂災害警戒区域等指定図(その2-3)

土砂災害特別警戒区域の区域区分図 (急傾斜地の崩壊に伴う土石等の堆積により建築物の地上部に作用すると想定される力)	土砂災害防止法施行令第二条の基準に該当する区域			N 縮尺 1:2,000	自然現象の種類	急傾斜地の崩壊	箇所番号	115-H22-090-4
	土砂災害防止法施行令第三条の基準に該当する区域	土石等の堆積の高さが3mを超える区域			告示番号	神奈川県告示第85号	箇所名	笠間5丁目1-4
		それ以外の区域			告示年月日	令和4年3月8日	所在地	横浜市栄区笠間5丁目及び鎌倉市岩瀬1丁目

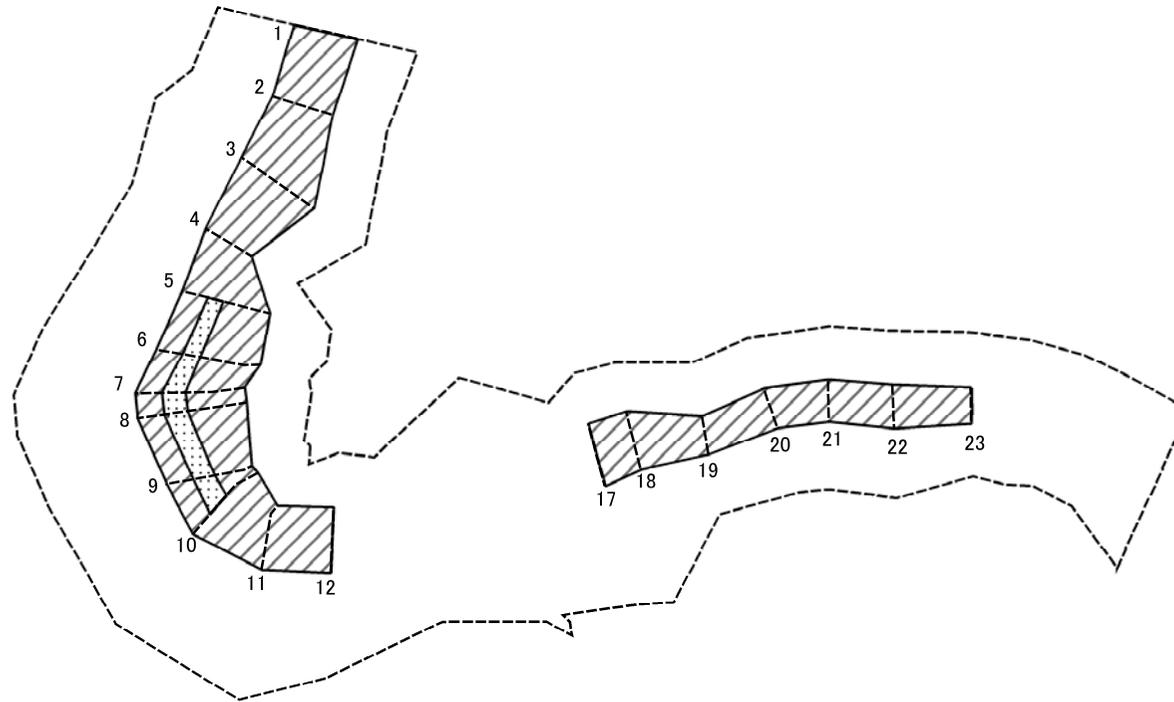
土砂災害警戒区域等指定図(その2-2)

土砂災害特別警戒区域の区域区分図
(急傾斜地の崩壊に伴う土石等の移動により
建築物の地上部に作用すると想定される力)

自然現象の種類	急傾斜地の崩壊	箇所番号	115-H22-090-5
告示番号	神奈川県告示第85号	箇所名	笠間5丁目1-5
告示年月日	令和4年3月8日	所在地	横浜市栄区笠間5丁目 及び鎌倉市岩瀬1丁目

横断測線の区間	土石等の移動により建築物の地上部に作用すると想定される力				土石等の堆積により建築物の地上部に作用すると想定される力				横断測線の区間	土石等の移動により建築物の地上部に作用すると想定される力				土石等の堆積により建築物の地上部に作用すると想定される力			
	土石等の(移動)高さが1m以下の場合、土石等の移動による力が100kN/m ² を超える区域		それ以外の区域		土石等の堆積の高さが3mを超える区域		それ以外の区域			土石等の(移動)高さが1m以下の場合、土石等の移動による力が100kN/m ² を超える区域		それ以外の区域		土石等の堆積の高さが3mを超える区域		それ以外の区域	
	力の大きさのうち最大のもの(kN/m ²)	土石等の高さ(m)	力の大きさのうち最大のもの(kN/m ²)	土石等の高さ(m)	力の大きさのうち最大のもの(kN/m ²)	土石等の高さ(m)	力の大きさのうち最大のもの(kN/m ²)	土石等の高さ(m)		力の大きさのうち最大のもの(kN/m ²)	土石等の高さ(m)	力の大きさのうち最大のもの(kN/m ²)	土石等の高さ(m)	力の大きさのうち最大のもの(kN/m ²)	土石等の高さ(m)	力の大きさのうち最大のもの(kN/m ²)	土石等の高さ(m)
1 ~ 2	-	-	99.25	0.75	-	-	10.57	1.97	~								
2 ~ 3	-	-	100.00	0.75	-	-	11.75	2.20	~								
3 ~ 4	-	-	100.00	0.75	-	-	11.75	2.20	~								
4 ~ 5	-	-	100.00	0.75	-	-	11.53	2.15	~								
5 ~ 6	105.95	0.75	100.00	0.75	-	-	12.02	2.25	~								
6 ~ 7	106.02	0.75	100.00	0.75	-	-	12.02	2.25	~								
7 ~ 8	106.02	0.75	100.00	0.75	-	-	11.12	2.08	~

8 ~ 9	110.61	0.75	100.00	0.75	-	-	12.82	2.40	~								
9 ~ 10	111.23	0.75	100.00	0.75	-	-	12.82	2.40	~								
10 ~ 11	-	-	100.00	0.75	-	-	12.44	2.32	~								
11 ~ 12	-	-	96.97	0.75	-	-	12.13	2.27	~								
12 ~ 13	-	-	-	-	-	-	-	-	~								
13 ~ 14	-	-	-	-	-	-	-	-	~								
14 ~ 15	-	-	-	-	-	-	-	-	~								
15 ~ 16	-	-	-	-	-	-	-	-	~								
16 ~ 17	-	-	-	-	-	-	-	-	~								
17 ~ 18	-	-	90.76	0.75	-	-	12.78	2.39	~								
18 ~ 19	-	-	80.45	0.75	-	-	12.78	2.39	~								
19 ~ 20	-	-	77.56	0.75	-	-	11.57	2.16	~								
20 ~ 21	-	-	77.59	0.75	-	-	11.57	2.16	~								
21 ~ 22	-	-	79.60	0.75	-	-	11.57	2.16	~								
22 ~ 23	-	-	79.60	0.75	-	-	11.50	2.15	~								
23 ~ 24	-	-	-	-	-	-	-	-	~								
24 ~ 25	-	-	-	-	-	-	-	-	~								
25 ~ 26	-	-	-	-	-	-	-	-	~								
26 ~ 27	-	-	-	-	-	-	-	-	~

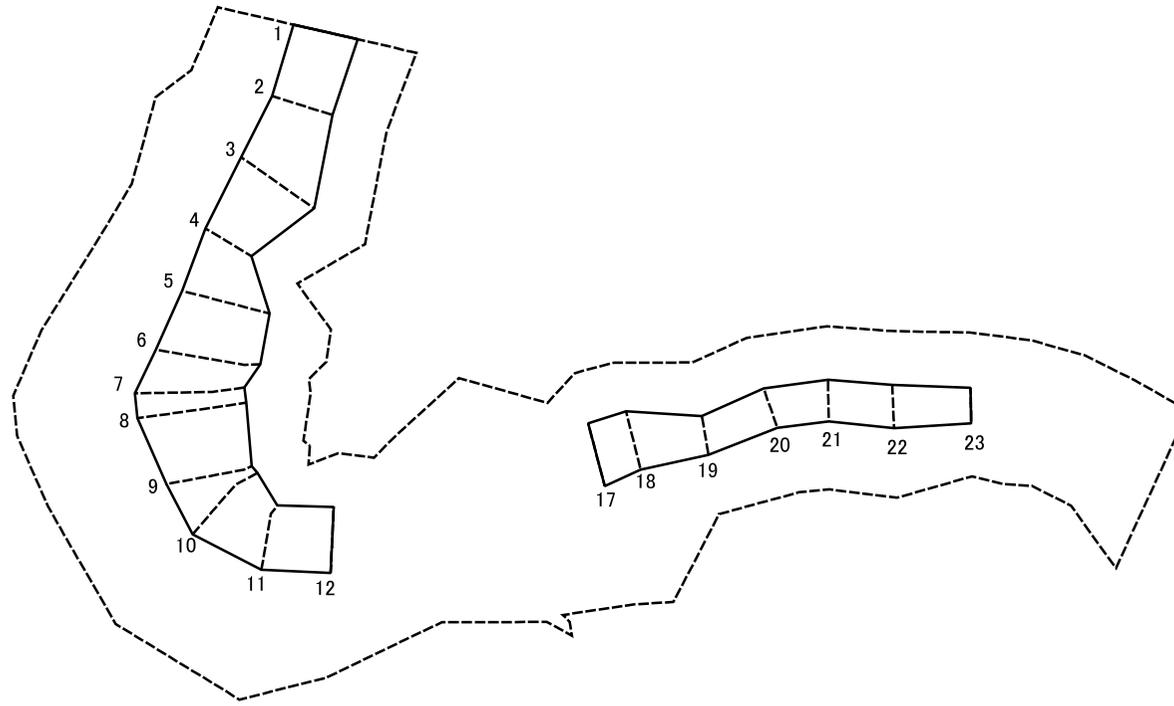
土砂災害警戒区域等指定図(その2-3)

土砂災害特別警戒区域の区域区分図
(急傾斜地の崩壊に伴う土石等の堆積により
建築物の地上部に作用すると想定される力)

自然現象の種類	急傾斜地の崩壊	箇所番号	115-H22-090-5
告示番号	神奈川県告示第85号	箇所名	笠間5丁目1-5
告示年月日	令和4年3月8日	所在地	横浜市栄区笠間5丁目及び鎌倉市岩瀬1丁目
