# 土砂災害警戒区域等指定図(その2-1)

自然現象の種類	急傾斜地の崩壊	箇所番号	115-H22-105
告示番号	神奈川県告示第315号	箇所名	金井町2
告示年月日	令和元年12月20日	所在地	横浜市区金井町

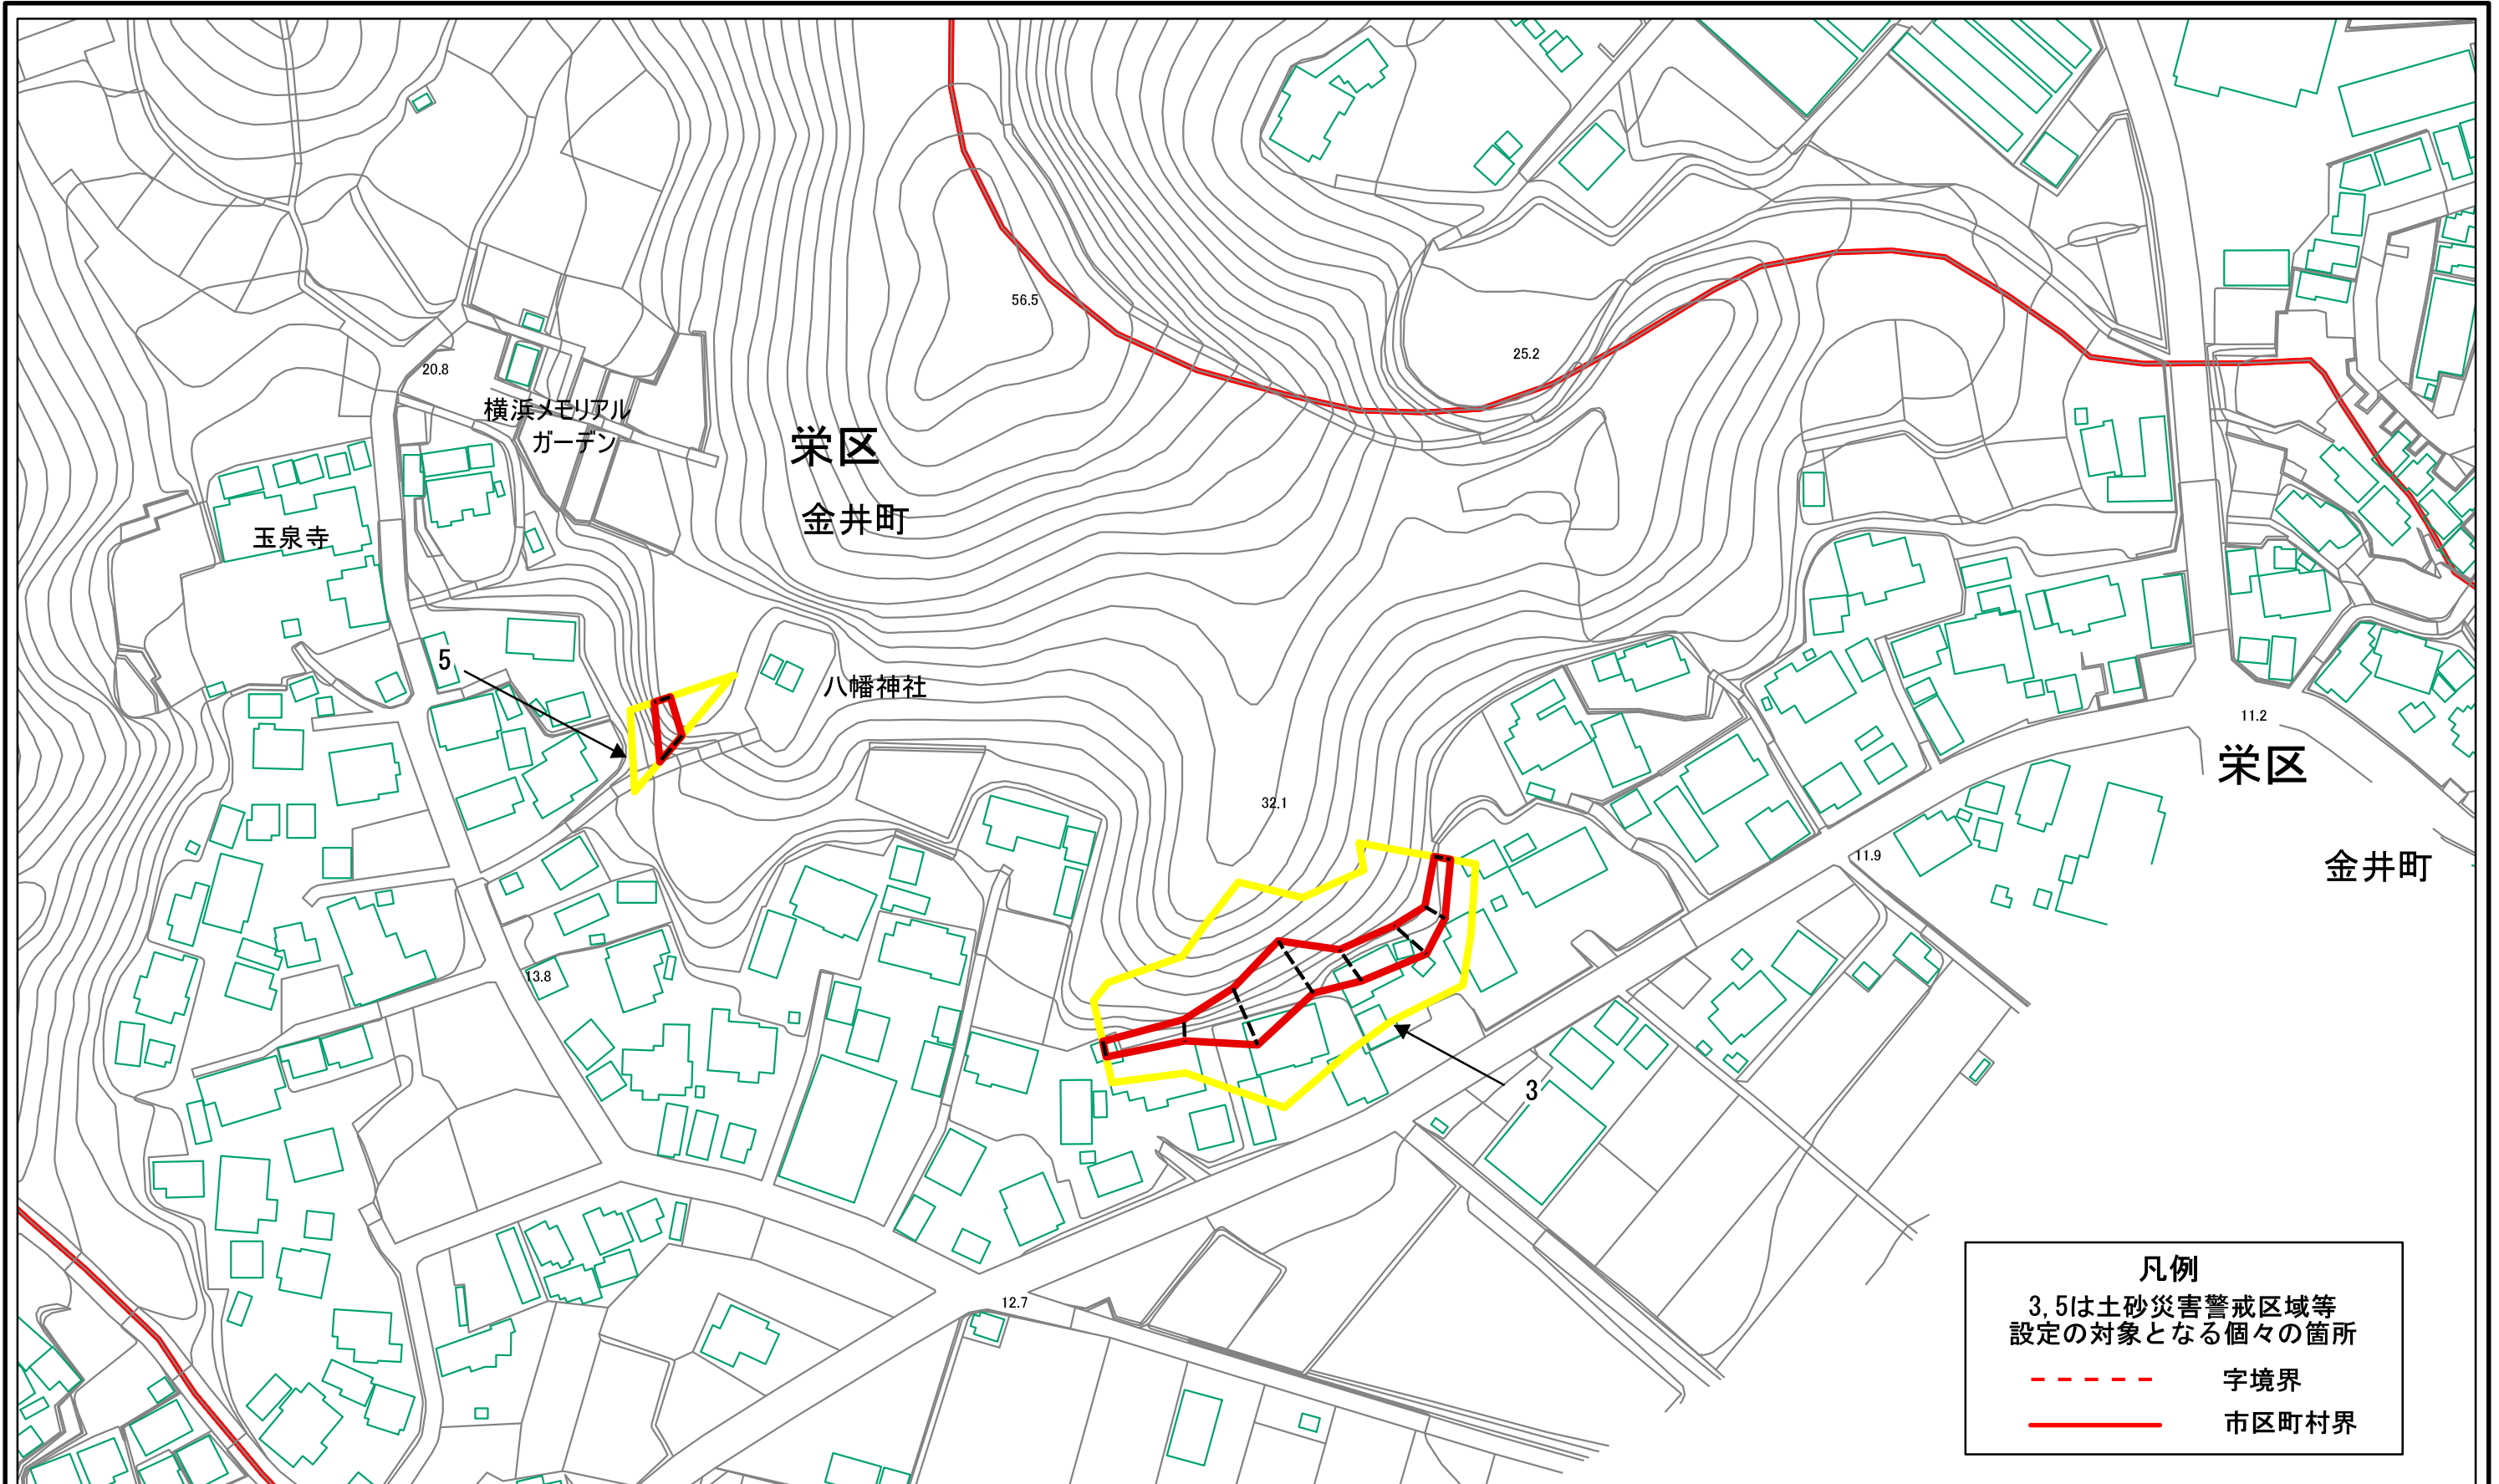
土砂災害警戒区域・土砂災害特別警戒区域  
 区域図

土砂災害防止法施行令第二条の基準に該当する区域	
土砂災害防止法施行令第三条の基準に該当する区域	
それ以外の区域

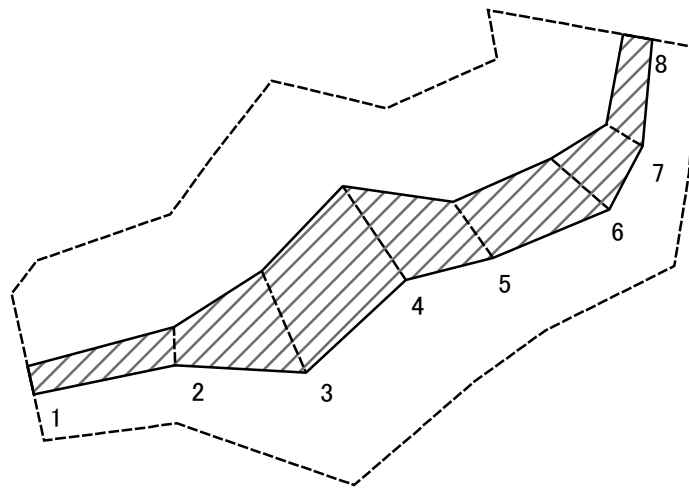
# 土砂災害警戒区域等指定図(その2-2)

図中の数字は横断測線番号を示す

土砂災害特別警戒区域の区域区分図  
(急傾斜地の崩壊に伴う土石等の移動により  
建築物の地上部に作用すると想定される力)

土砂災害防止法施行令第二条の基準に該当する区域	
土砂災害防止法施行令第三条の基準に該当する区域	
それ以外の区域

横断測線の区間	土石等の移動により建築物の地上部に作用すると想定される力				土石等の堆積により建築物の地上部に作用すると想定される力				横断測線の区間	土石等の移動により建築物の地上部に作用すると想定される力				土石等の堆積により建築物の地上部に作用すると想定される力			
	土石等の(移動)高さが1m以下の場合、土石等の移動による力が100kN/m <sup>2</sup> を超える区域		それ以外の区域		土石等の堆積の高さが3mを超える区域		それ以外の区域			土石等の(移動)高さが1m以下の場合、土石等の移動による力が100kN/m <sup>2</sup> を超える区域		それ以外の区域		土石等の堆積の高さが3mを超える区域		それ以外の区域	
	力の大きさのうち最大のもの(kN/m <sup>2</sup> )	土石等の高さ(m)	力の大きさのうち最大のもの(kN/m <sup>2</sup> )	土石等の高さ(m)	力の大きさのうち最大のもの(kN/m <sup>2</sup> )	土石等の高さ(m)	力の大きさのうち最大のもの(kN/m <sup>2</sup> )	土石等の高さ(m)		力の大きさのうち最大のもの(kN/m <sup>2</sup> )	土石等の高さ(m)	力の大きさのうち最大のもの(kN/m <sup>2</sup> )	土石等の高さ(m)	力の大きさのうち最大のもの(kN/m <sup>2</sup> )	土石等の高さ(m)	力の大きさのうち最大のもの(kN/m <sup>2</sup> )	土石等の高さ(m)
1 ~ 2	-	-	57.17	0.75	-	-	10.65	1.99	~								
2 ~ 3	-	-	90.83	0.75	-	-	11.71	2.19	~								
3 ~ 4	-	-	90.83	0.75	-	-	11.71	2.19	~								
4 ~ 5	-	-	90.37	0.75	-	-	11.51	2.15	~								
5 ~ 6	-	-	78.30	0.75	-	-	10.46	1.96	~

6 ~ 7	-	-	78.30	0.75	-	-	9.48	1.77	~								
7 ~ 8	-	-	61.49	0.75	-	-	9.29	1.73	~								
~									~								
~									~								
~									~								
~									~								
~									~								
~									~								
~									~								
~									~								
~									~								
~									~								
~									~								
~									~								
~									~								
~									~								
~									~								
~									~								
~									~								
~									~								
~									~								
~									~

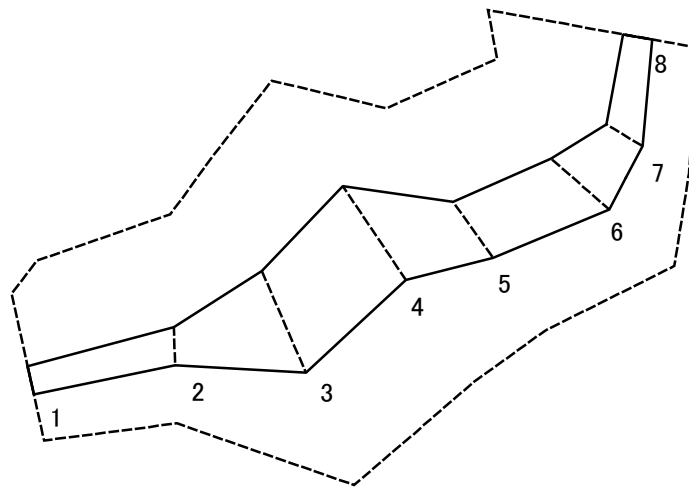
# 土砂災害警戒区域等指定図(その2-3)

図中の数字は横断測線番号を示す

**土砂災害特別警戒区域の区域区分図**  
 (急傾斜地の崩壊に伴う土石等の堆積により建築物の地上部に作用すると想定される力)

土砂災害防止法施行令第二条の基準に該当する区域	
土砂災害防止法施行令第三条の基準に該当する区域	
それ以外の区域
