土砂災害警戒区域等指定図(その2-1)

自然現象の種類	急傾斜地の崩壊	箇所番号	115-H22-107
告示番号	神奈川県告示第315号	箇所名	金井町4
告示年月日	令和元年12月20日	所在地	横浜市栄区金井町

自然現象の種類	急傾斜地の崩壊	箇所番号	115-H22-107-1
告示番号	神奈川県告示第315号	箇所名	金井町4-1
告示年月日	令和元年12月20日	所在地	横浜市栄区金井町

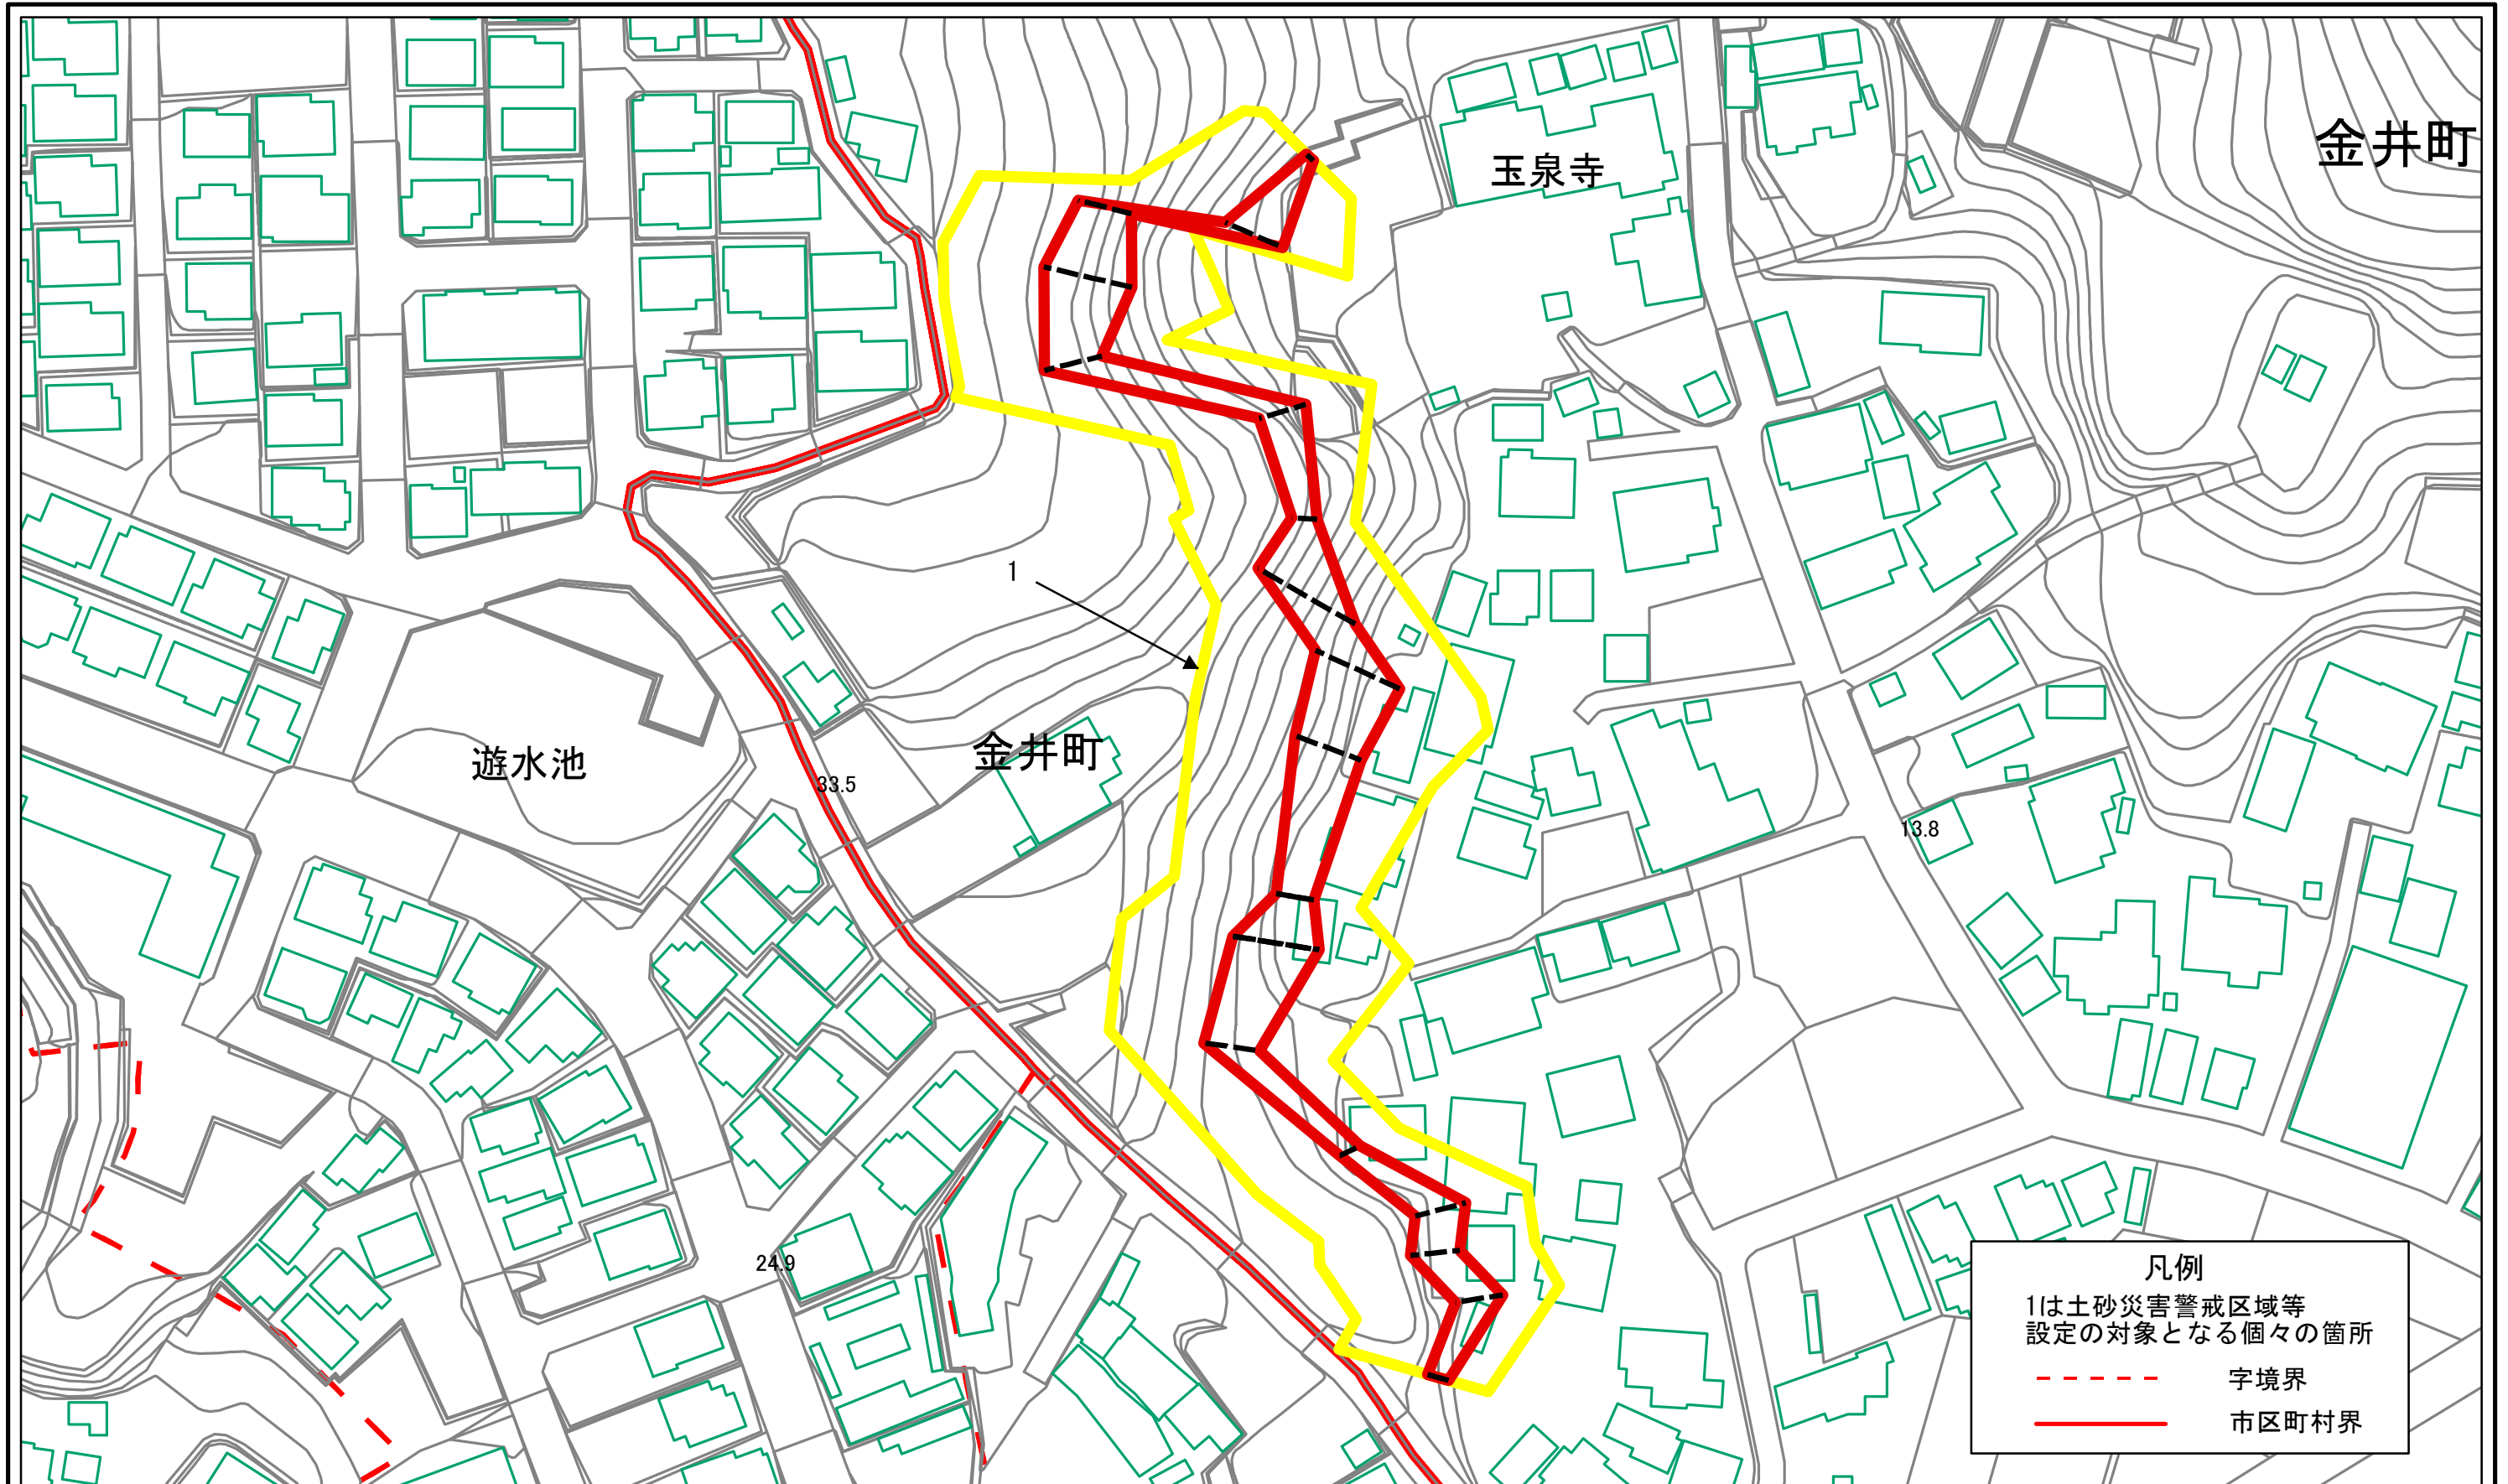
土砂災害警戒区域・土砂災害特別警戒区域
 区域図

土砂災害防止法施行令第二条の基準に該当する区域	
土砂災害防止法施行令第三条の基準に該当する区域	
それ以外の区域

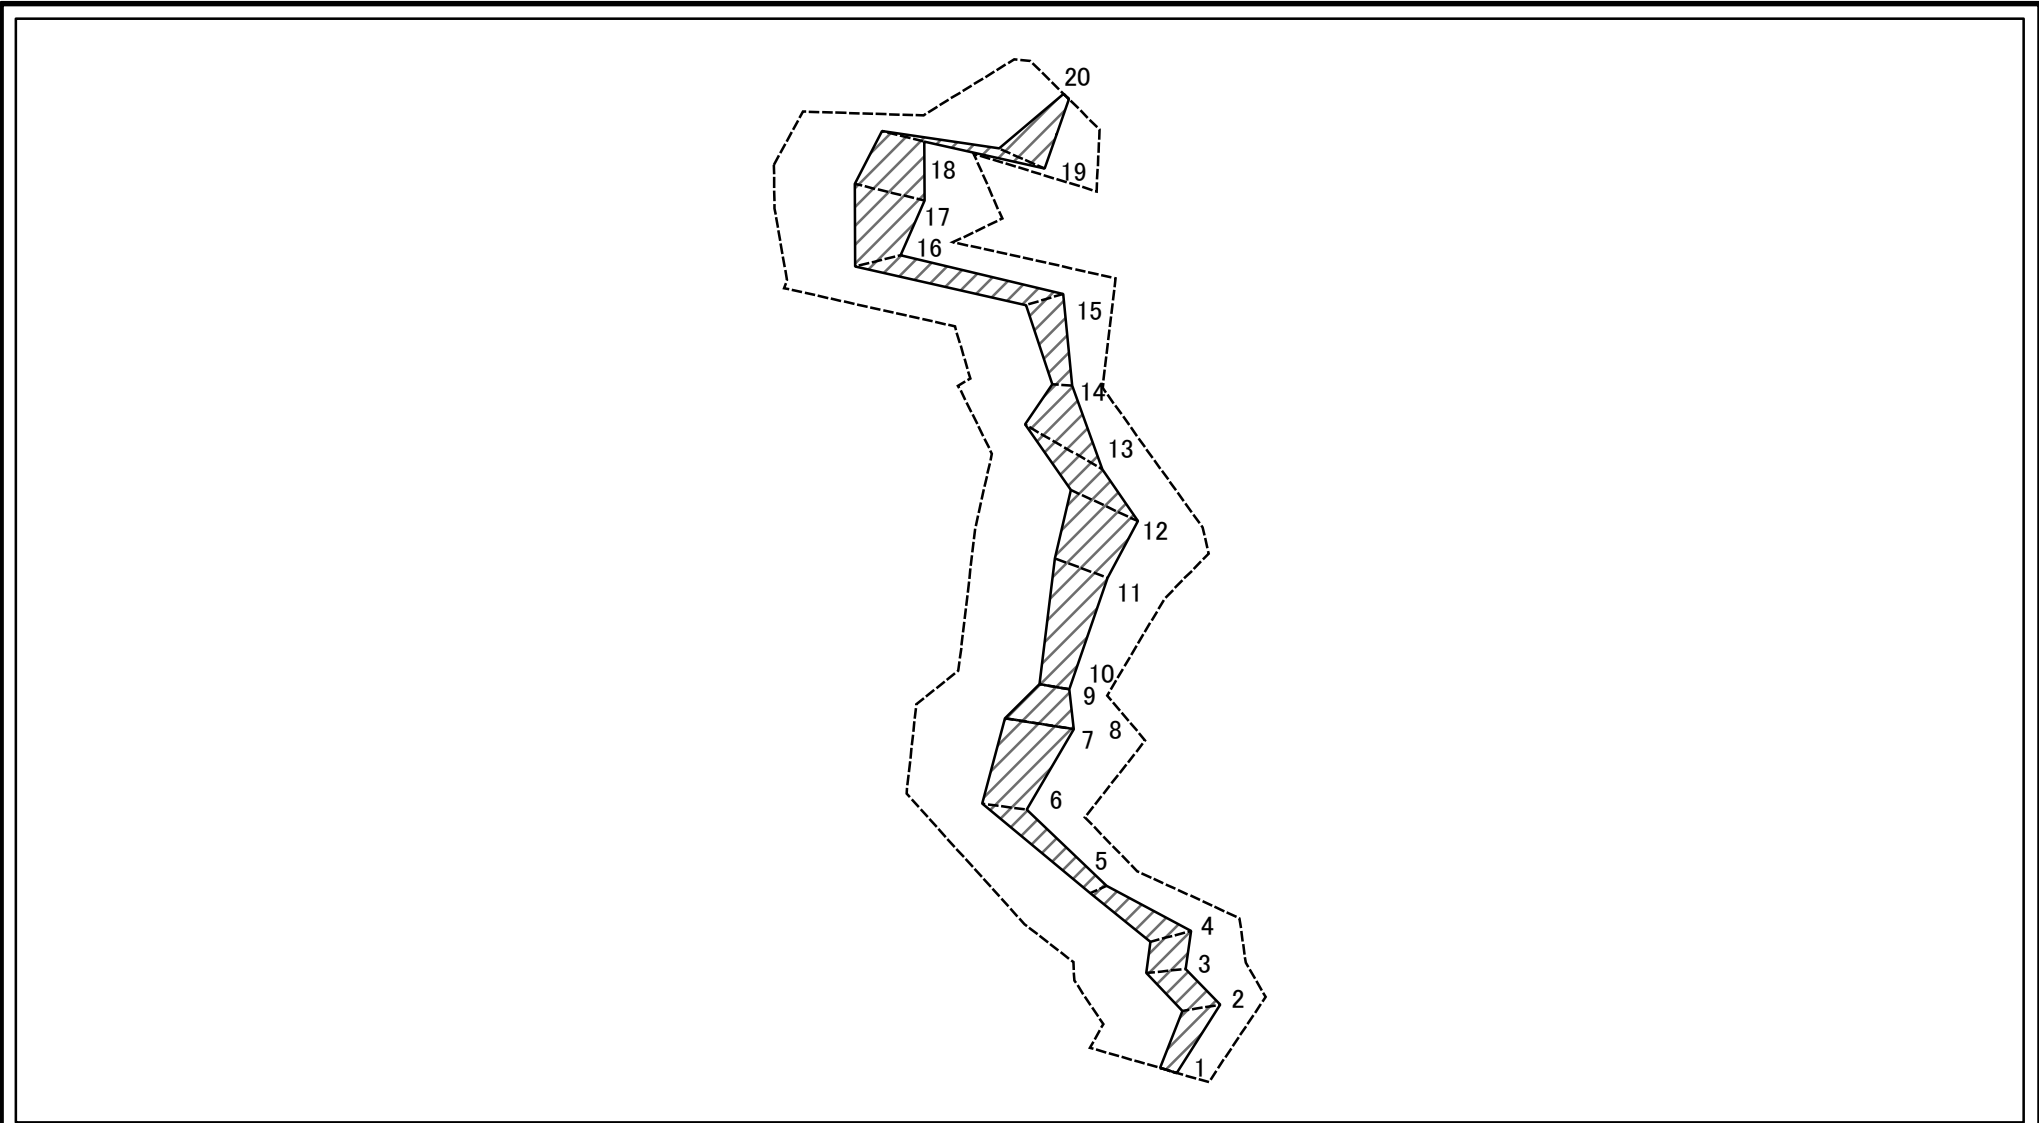
土砂災害警戒区域等指定図(その2-2)

図中の数字は横断測線番号を示す

土砂災害特別警戒区域の区域区分図
(急傾斜地の崩壊に伴う土石等の移動により
建築物の地上部に作用すると想定される力)

土砂災害防止法施行令第二条の基準に該当する区域	
土砂災害防止法施行令第三条の基準に該当する区域	
それ以外の区域

横断測線の区間	土石等の移動により建築物の地上部に作用すると想定される力				土石等の堆積により建築物の地上部に作用すると想定される力				横断測線の区間	土石等の移動により建築物の地上部に作用すると想定される力				土石等の堆積により建築物の地上部に作用すると想定される力			
	土石等の(移動)高さが1m以下の場合、土石等の移動による力が100kN/m ² を超える区域		それ以外の区域		土石等の堆積の高さが3mを超える区域		それ以外の区域			土石等の(移動)高さが1m以下の場合、土石等の移動による力が100kN/m ² を超える区域		それ以外の区域		土石等の堆積の高さが3mを超える区域		それ以外の区域	
	力の大きさのうち最大のもの (kN/m ²)	土石等の高さ (m)	力の大きさのうち最大のもの (kN/m ²)	土石等の高さ (m)	力の大きさのうち最大のもの (kN/m ²)	土石等の高さ (m)	力の大きさのうち最大のもの (kN/m ²)	土石等の高さ (m)		力の大きさのうち最大のもの (kN/m ²)	土石等の高さ (m)	力の大きさのうち最大のもの (kN/m ²)	土石等の高さ (m)	力の大きさのうち最大のもの (kN/m ²)	土石等の高さ (m)	力の大きさのうち最大のもの (kN/m ²)	土石等の高さ (m)
1 ~ 2	-	-	69.59	0.75	-	-	11.04	2.06	~								
2 ~ 3	-	-	69.59	0.75	-	-	11.20	2.09	~								
3 ~ 4	-	-	72.37	0.75	-	-	11.20	2.09	~								
4 ~ 5	-	-	72.37	0.75	-	-	11.13	2.08	~								
5 ~ 6	-	-	74.18	0.75	-	-	11.13	2.08	~								
6 ~ 7	-	-	82.20	0.75	-	-	10.84	2.03	~								
8 ~ 9	-	-	82.20	0.75	-	-	9.61	1.80	~

10 ~ 11	-	-	79.96	0.75	-	-	9.61	1.80	~								
11 ~ 12	-	-	87.06	0.75	-	-	11.17	2.09	~								
12 ~ 13	-	-	100.00	0.75	-	-	13.82	2.58	~								
13 ~ 14	-	-	100.00	0.75	-	-	13.82	2.58	~								
14 ~ 15	-	-	68.02	0.75	-	-	10.86	2.03	~								
15 ~ 16	-	-	75.92	0.75	-	-	10.86	2.03	~								
16 ~ 17	-	-	90.12	0.75	-	-	11.76	2.20	~								
17 ~ 18	-	-	90.12	0.75	-	-	11.76	2.20	~								
18 ~ 19	-	-	77.75	0.75	-	-	9.72	1.82	~								
19 ~ 20	-	-	77.75	0.75	-	-	14.04	2.62	~								
~									~								
~									~								
~									~								
~									~								
~									~								
~									~								
~									~								
~									~								
~									~								
~									~								
~									~								
~									~								
~									~

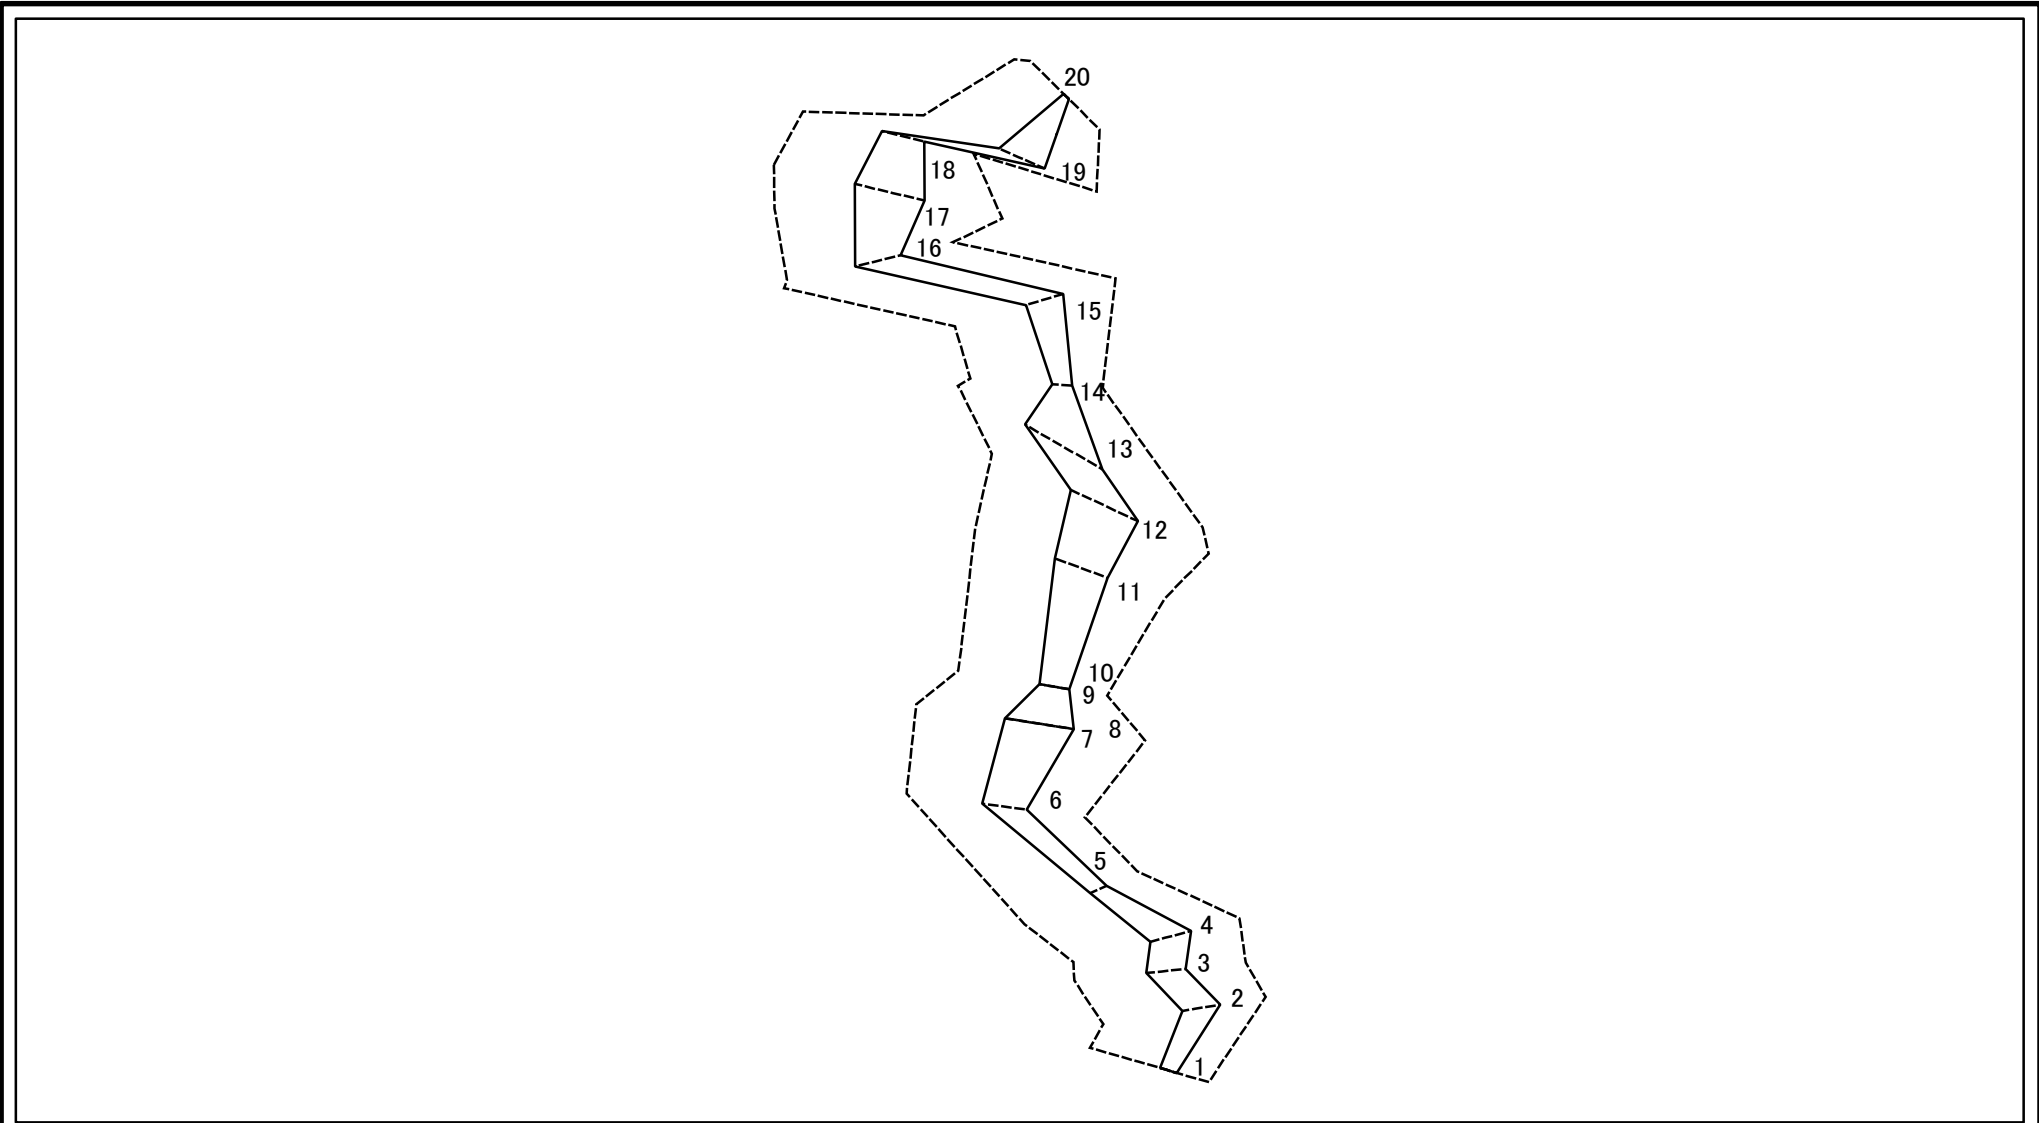
土砂災害警戒区域等指定図(その2-3)

図中の数字は横断測線番号を示す

土砂災害特別警戒区域の区域区分図
 (急傾斜地の崩壊に伴う土石等の堆積により建築物の地上部に作用すると想定される力)

土砂災害防止法施行令第二条の基準に該当する区域	
土砂災害防止法施行令第三条の基準に該当する区域	
それ以外の区域
