土砂災害警戒区域等指定図(その2-1)

土砂災害警戒区域・土砂災害特別警戒区域 区域図	土砂災害防止法施行令第二条の基準に該当する区域		N 縮尺 1:1,000	自然現象の種類	急傾斜地の崩壊	箇所番号	116-H24-004
	土砂災害防止法施行令第三条の基準に該当する区域			告示番号	神奈川県告示第342号	箇所名	緑園5丁目2
	それ以外の区域			告示年月日	令和3年5月14日	所在地	横浜市泉区緑園五丁目

土砂災害警戒区域等指定図書(その3)

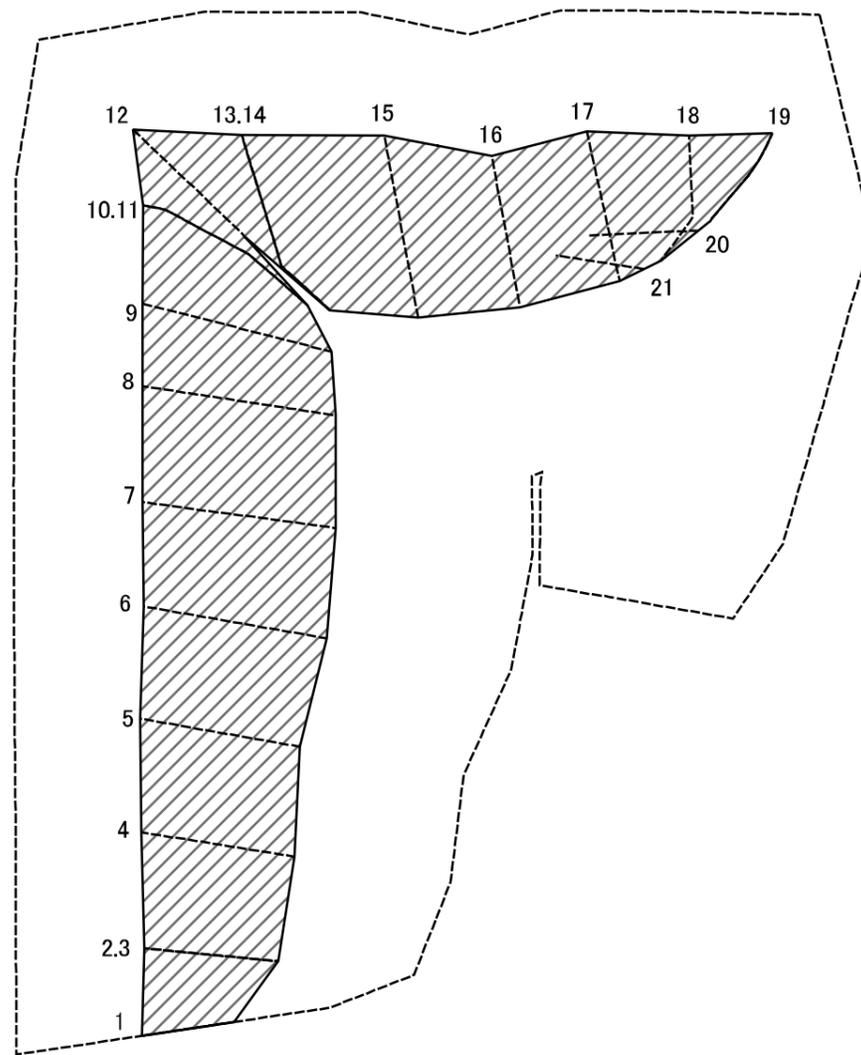
土砂災害警戒区域等指定図(その2-2)

図中の数字は横断測線番号を示す

土砂災害特別警戒区域の区域区分図 (急傾斜地の崩壊に伴う土石等の移動により 建築物の地上部に作用すると想定される力)	土砂災害防止法施行令第二条の基準に該当する区域		縮尺 1:1,000	自然現象の種類	急傾斜地の崩壊	箇所番号	116-H24-004-1
	土砂災害防止法施行令第三条の基準に該当する区域			告示番号	神奈川県告示第342号	箇所名	緑園五丁目2-1
	それ以外の区域			告示年月日	令和3年5月14日	所在地	横浜市泉区緑園五丁目

横断測線の区間	土石等の移動により建築物の地上部に作用すると想定される力				土石等の堆積により建築物の地上部に作用すると想定される力				横断測線の区間	土石等の移動により建築物の地上部に作用すると想定される力				土石等の堆積により建築物の地上部に作用すると想定される力			
	土石等の(移動)高さが1m以下の場合、土石等の移動による力が100kN/m ² を超える区域		それ以外の区域		土石等の堆積の高さが3mを超える区域		それ以外の区域			土石等の(移動)高さが1m以下の場合、土石等の移動による力が100kN/m ² を超える区域		それ以外の区域		土石等の堆積の高さが3mを超える区域		それ以外の区域	
	力の大きさのうち最大のもの (kN/m ²)	土石等の高さ (m)	力の大きさのうち最大のもの (kN/m ²)	土石等の高さ (m)	力の大きさのうち最大のもの (kN/m ²)	土石等の高さ (m)	力の大きさのうち最大のもの (kN/m ²)	土石等の高さ (m)		力の大きさのうち最大のもの (kN/m ²)	土石等の高さ (m)	力の大きさのうち最大のもの (kN/m ²)	土石等の高さ (m)	力の大きさのうち最大のもの (kN/m ²)	土石等の高さ (m)	力の大きさのうち最大のもの (kN/m ²)	土石等の高さ (m)
1 ~ 2	-	-	87.19	0.75	-	-	10.53	1.97									
3 ~ 4	-	-	92.13	0.75	-	-	8.62	1.61									
4 ~ 5	-	-	93.17	0.75	-	-	8.62	1.61									
5 ~ 6	-	-	93.17	0.75	-	-	10.34	1.93									
6 ~ 7	-	-	93.39	0.75	-	-	10.43	1.95									
7 ~ 8	-	-	93.42	0.75	-	-	10.43	1.95									
8 ~ 9	-	-	93.42	0.75	-	-	10.43	1.95									
9 ~ 10	-	-	93.39	0.75	-	-	10.43	1.95

11 ~ 12	-	-	93.39	0.75	-	-	11.33	2.12									
12 ~ 13	-	-	96.21	0.75	-	-	11.45	2.14									
14 ~ 15	-	-	99.55	0.75	-	-	10.83	2.02									
15 ~ 16	-	-	99.55	0.75	-	-	10.83	2.02									
16 ~ 17	-	-	97.34	0.75	-	-	8.91	1.66									
17 ~ 18	-	-	96.27	0.75	-	-	8.86	1.65									
18 ~ 19	-	-	92.09	0.75	-	-	8.81	1.65									
19 ~ 20	-	-	82.74	0.75	-	-	8.62	1.61									
20 ~ 21	-	-	-	-	-	-	-	-									
21 ~ 22	-	-	-	-	-	-	-	-									
22 ~ 23	-	-	-	-	-	-	-	-									
23 ~ 24	-	-	-	-	-	-	-	-

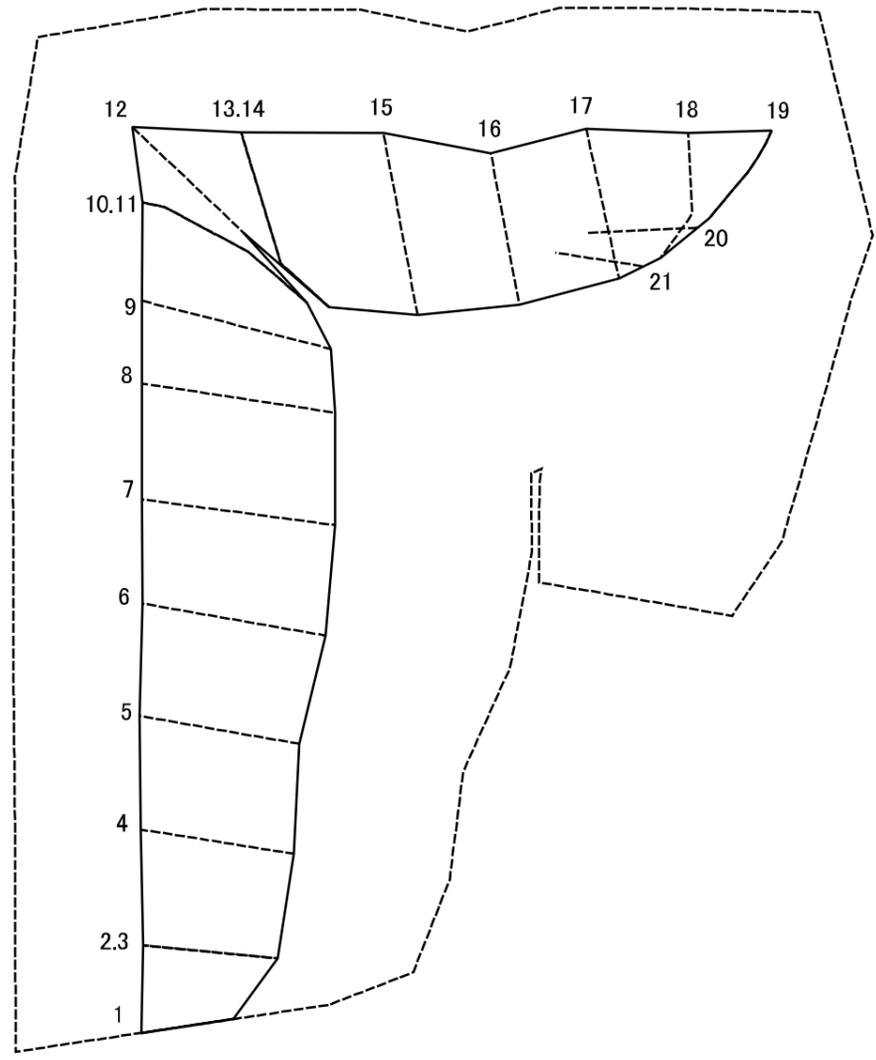
土砂災害警戒区域等指定図(その2-3)

図中の数字は横断測線番号を示す

土砂災害特別警戒区域の区域区分図
 (急傾斜地の崩壊に伴う土石等の堆積により
 建築物の地上部に作用すると想定される力)
