土砂災害警戒区域等指定図(その2-1)

土砂災害警戒区域・土砂災害特別警戒区域 区域図

自然現象の種類	急傾斜地の崩壊	箇所番号	118-H22-039
告示番号	神奈川県告示第339号	箇所名	東山田3丁目1
告示年月日	令和3年5月14日	所在地	横浜市都筑区東山田三丁目

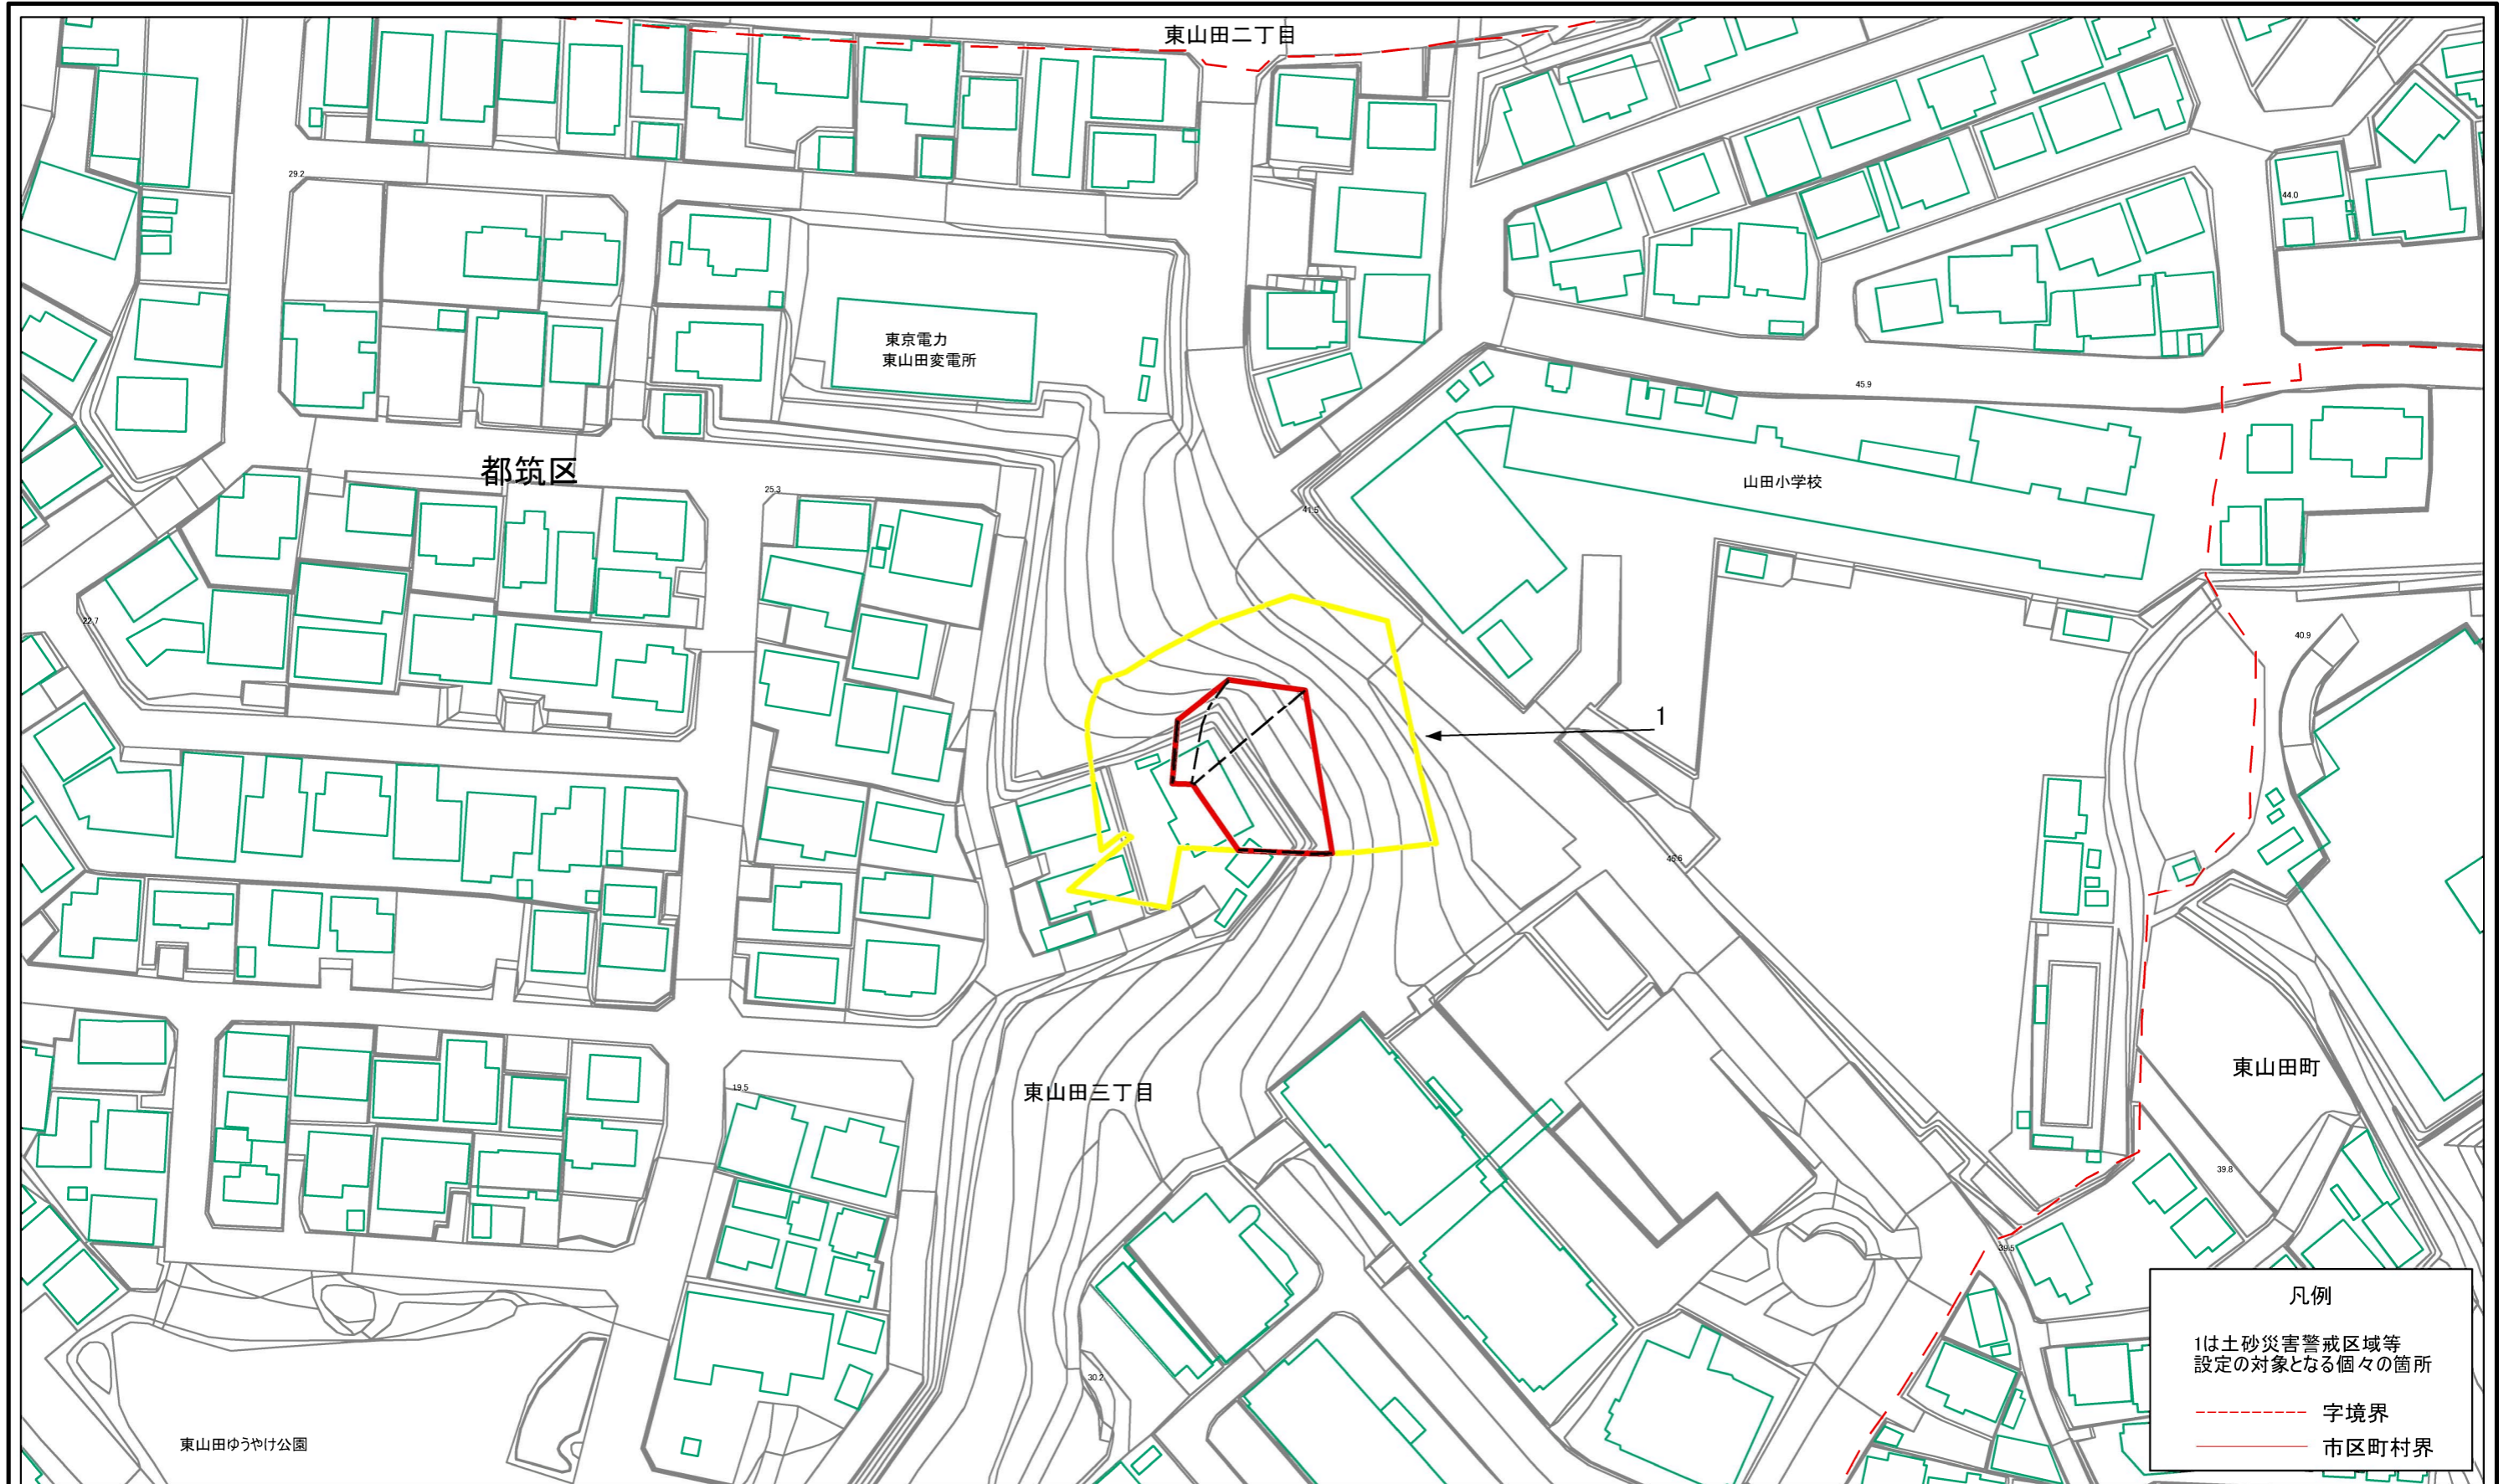
土砂災害防止法施行令第二條の基準に該当する区域		N 縮尺 1:1,000
土砂災害防止法施行令第三條の基準に該当する区域		
土砂等の(移動)高さが1m以下の場合、土砂等の移動による力が100kN/mを超える区域		
土砂等の堆積の高さが3mを超える区域 それ以外の区域

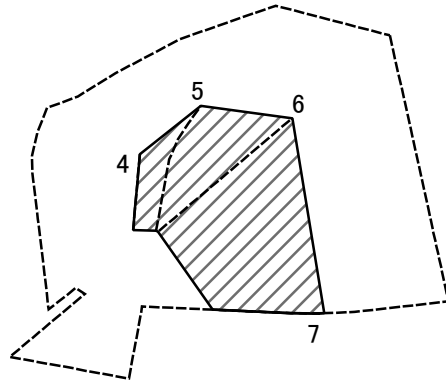
土砂災害警戒区域等指定図(その2-2)

図中の数字は横断測線番号を示す

土砂災害特別警戒区域の区域区分図
(急傾斜地の崩壊に伴う土石等の移動により
建築物の地上部に作用すると想定される力)

横断測線の区間	土石等の移動により建築物の地上部に作用すると想定される力				土石等の堆積により建築物の地上部に作用すると想定される力				横断測線の区間	土石等の移動により建築物の地上部に作用すると想定される力				土石等の堆積により建築物の地上部に作用すると想定される力			
	土石等の(移動)高さが1m以下の場合、土石等の移動による力が100kN/m ² を超える区域		それ以外の区域		土石等の堆積の高さが3mを超える区域		それ以外の区域			土石等の(移動)高さが1m以下の場合、土石等の移動による力が100kN/m ² を超える区域		それ以外の区域		土石等の堆積の高さが3mを超える区域		それ以外の区域	
	力の大きさのうち最大のもの(kN/m ²)	土石等の高さ(m)	力の大きさのうち最大のもの(kN/m ²)	土石等の高さ(m)	力の大きさのうち最大のもの(kN/m ²)	土石等の高さ(m)	力の大きさのうち最大のもの(kN/m ²)	土石等の高さ(m)		力の大きさのうち最大のもの(kN/m ²)	土石等の高さ(m)	力の大きさのうち最大のもの(kN/m ²)	土石等の高さ(m)	力の大きさのうち最大のもの(kN/m ²)	土石等の高さ(m)	力の大きさのうち最大のもの(kN/m ²)	土石等の高さ(m)
1 ~ 2	-	-	-	-	-	-	-	-	~								
2 ~ 3	-	-	-	-	-	-	-	-	~								
3 ~ 4	-	-	-	-	-	-	-	-	~								
4 ~ 5	-	-	97.59	0.75	-	-	9.59	1.79	~								
5 ~ 6	-	-	100.00	0.75	-	-	11.36	2.12	~								
6 ~ 7	-	-	100.00	0.75	-	-	11.36	2.12	~								
~									~								
~									~								
~									~								
~									~								
~									~								
~									~

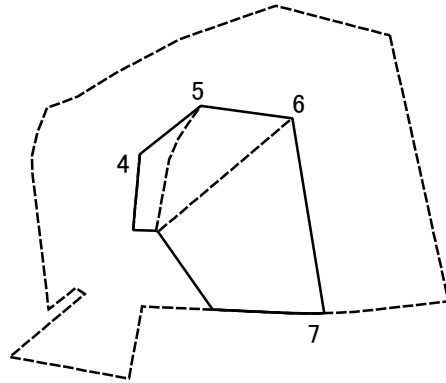
土砂災害警戒区域等指定図(その2-3)

図中の数字は横断測線番号を示す

土砂災害特別警戒区域の区域区分図
 (急傾斜地の崩壊に伴う土石等の堆積により
 建築物の地上部に作用すると想定される力)
