# 土砂災害警戒区域等指定図(その2-1)

自然現象の種類	急傾斜地の崩壊	箇所番号	118-H22-048
告示番号	神奈川県告示第339号	箇所名	北山田1丁目1
告示年月日	令和3年5月14日	所在地	横浜市都筑区北山田一丁目

# 土砂災害警戒区域等指定図(その2-2)

# 土砂災害警戒区域等指定図(その2-3)

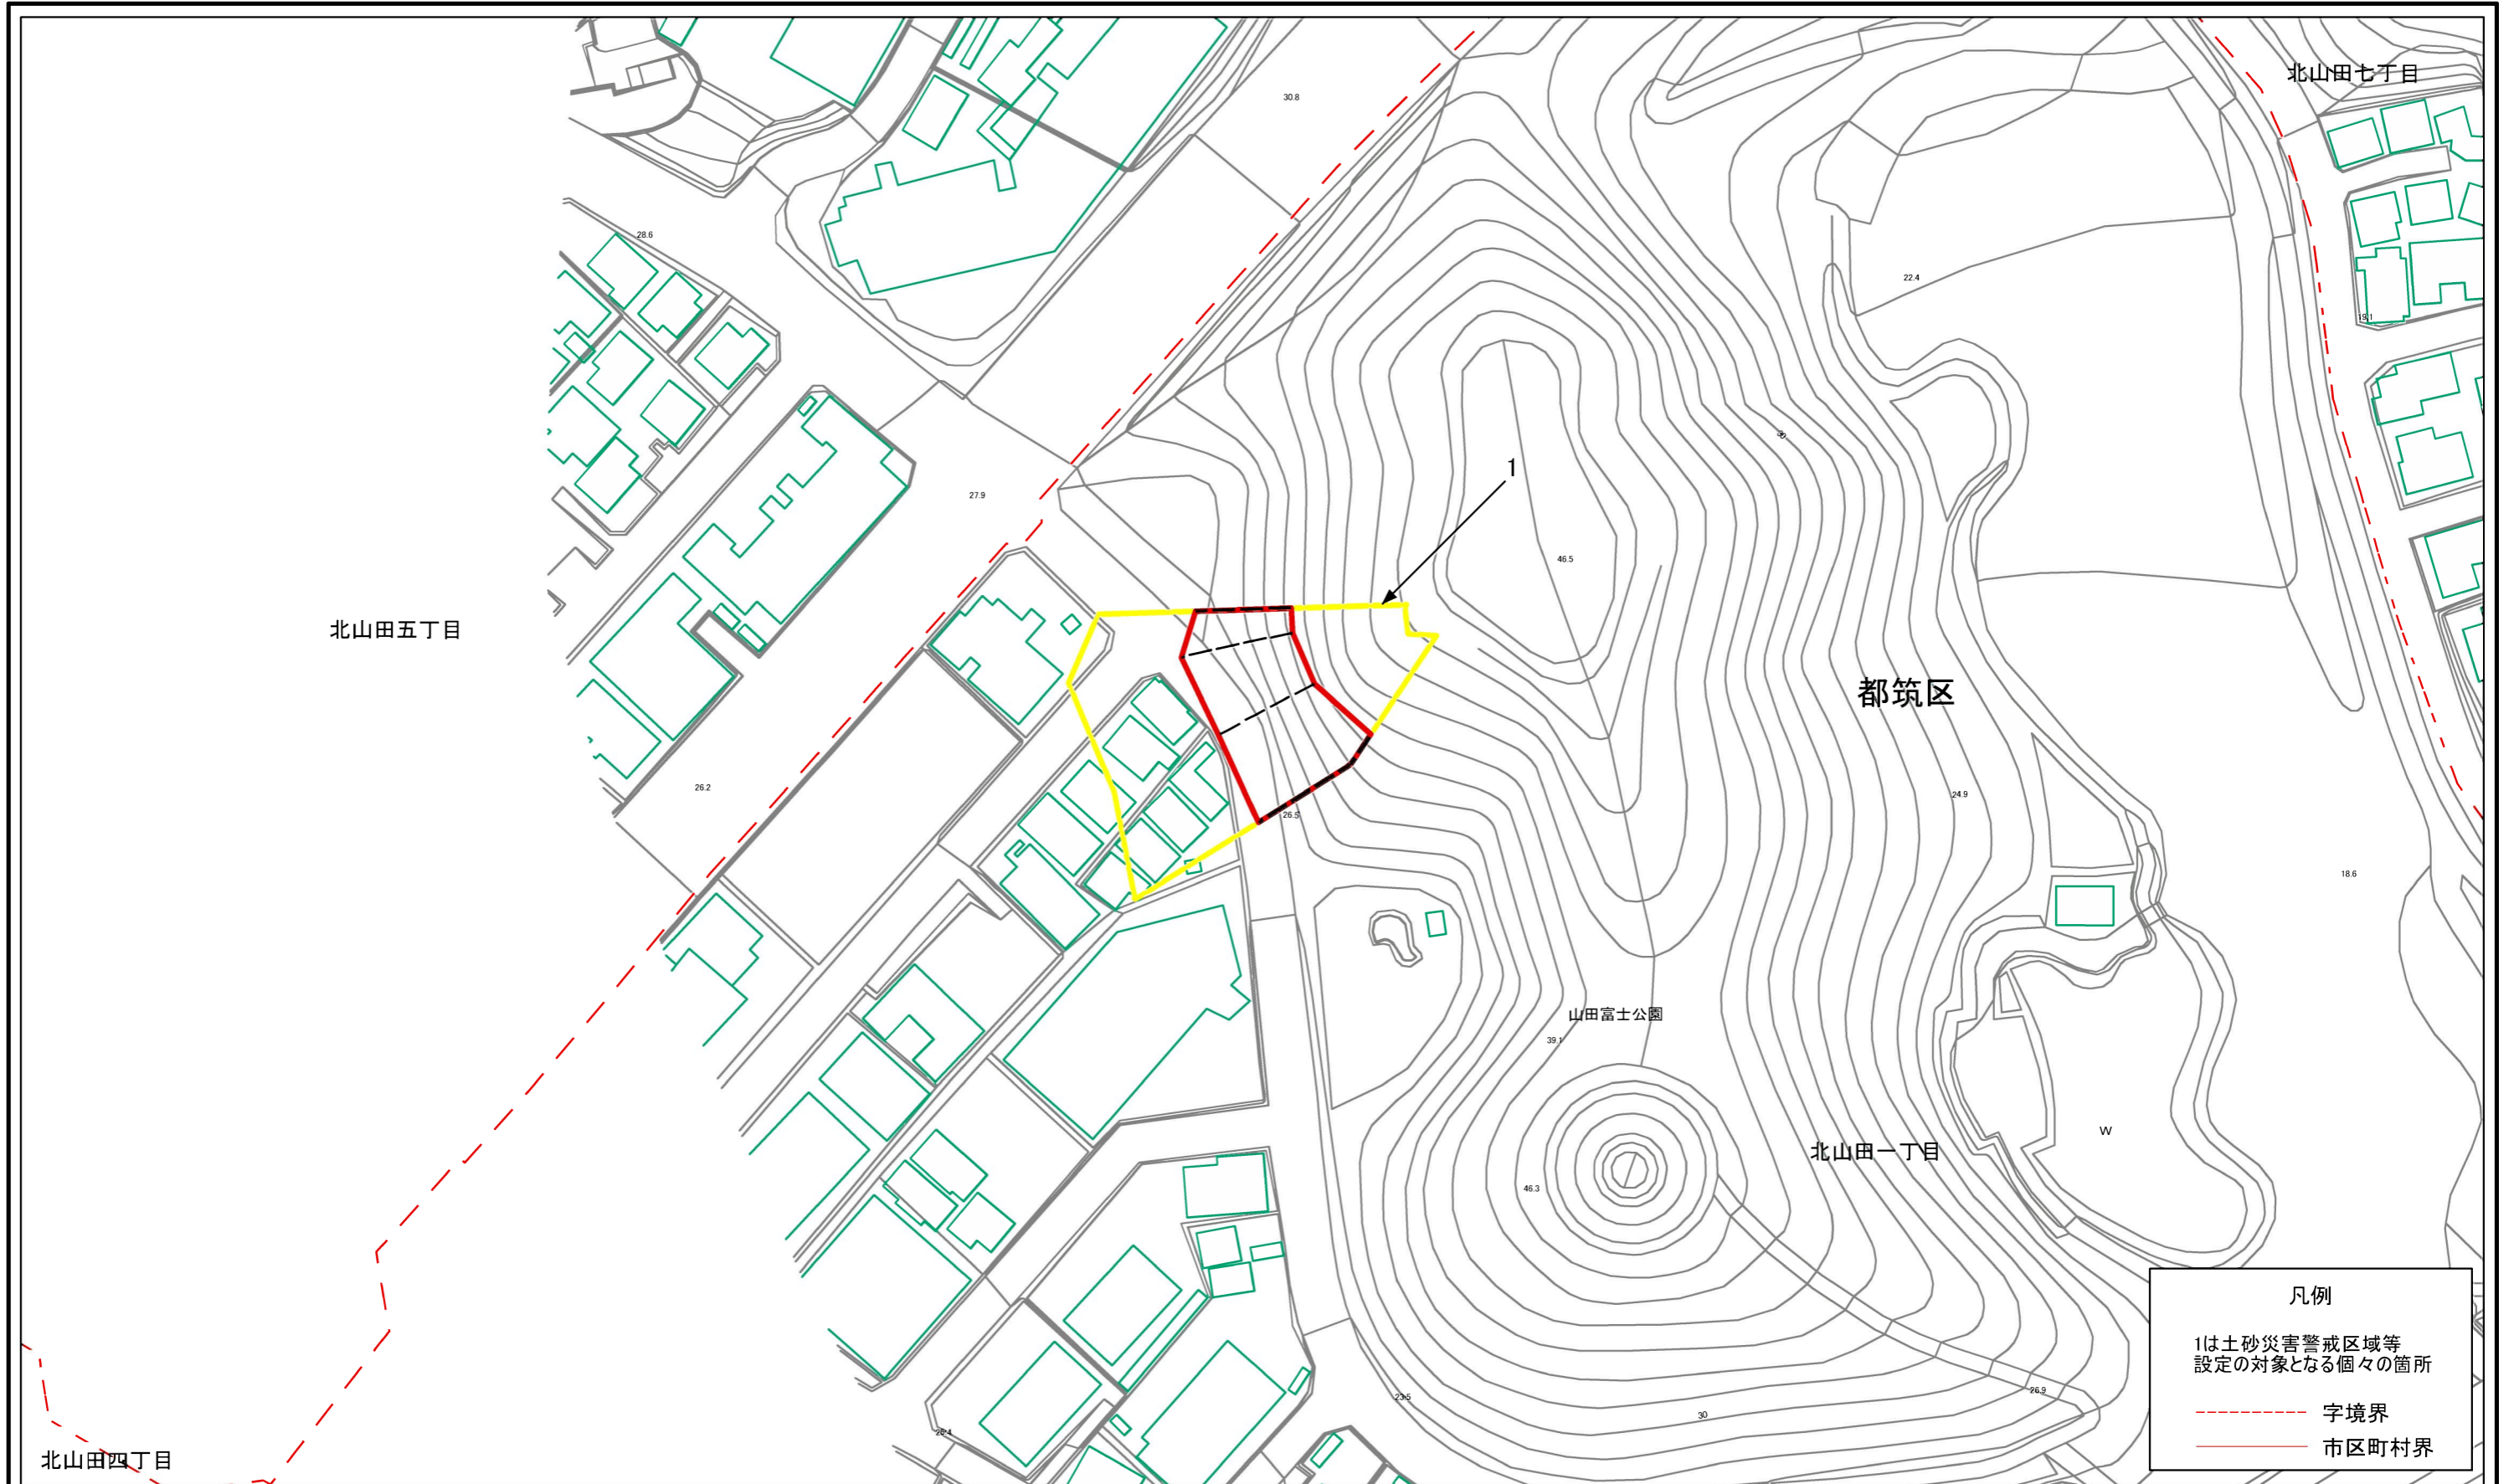
**土砂災害警戒区域・土砂災害特別警戒区域  
区域図**

土砂災害防止法施行令第二条の基準に該当する区域	
土砂災害防止法施行令第三条の基準に該当する区域	
それ以外の区域

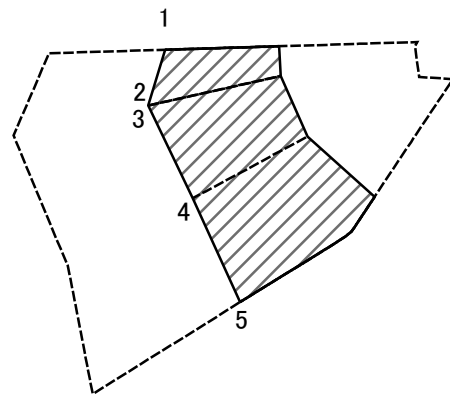
図中の数字は横断測線番号を示す

土砂災害特別警戒区域の区域区分図  
(急傾斜地の崩壊に伴う土石等の移動により  
建築物の地上部に作用すると想定される力)

土砂災害防止法施行令第二条の基準に該当する区域	
土砂災害防止法施行令第三条の基準に該当する区域	
それ以外の区域

横断測線の区間	土石等の移動により建築物の地上部に作用すると想定される力				土石等の堆積により建築物の地上部に作用すると想定される力				横断測線の区間	土石等の移動により建築物の地上部に作用すると想定される力				土石等の堆積により建築物の地上部に作用すると想定される力			
	土石等の(移動)高さが1m以下の場合、土石等の移動による力が100kN/m <sup>2</sup> を超える区域		それ以外の区域		土石等の堆積の高さが3mを超える区域		それ以外の区域			土石等の(移動)高さが1m以下の場合、土石等の移動による力が100kN/m <sup>2</sup> を超える区域		それ以外の区域		土石等の堆積の高さが3mを超える区域		それ以外の区域	
	力の大きさのうち最大のもの(kN/m <sup>2</sup> )	土石等の高さ(m)	力の大きさのうち最大のもの(kN/m <sup>2</sup> )	土石等の高さ(m)	力の大きさのうち最大のもの(kN/m <sup>2</sup> )	土石等の高さ(m)	力の大きさのうち最大のもの(kN/m <sup>2</sup> )	土石等の高さ(m)		力の大きさのうち最大のもの(kN/m <sup>2</sup> )	土石等の高さ(m)	力の大きさのうち最大のもの(kN/m <sup>2</sup> )	土石等の高さ(m)	力の大きさのうち最大のもの(kN/m <sup>2</sup> )	土石等の高さ(m)	力の大きさのうち最大のもの(kN/m <sup>2</sup> )	土石等の高さ(m)
1 ~ 2	-	-	86.66	0.75	-	-	10.61	1.98	~								
3 ~ 4	-	-	95.26	0.75	-	-	9.34	1.74	~								
4 ~ 5	-	-	95.26	0.75	-	-	10.33	1.93	~								
~									~								
~									~								
~									~								
~									~

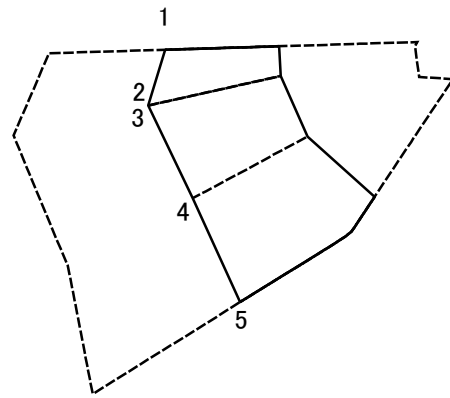
図中の数字は横断測線番号を示す

**土砂災害特別警戒区域の区域区分図**  
 (急傾斜地の崩壊に伴う土石等の堆積により  
 建築物の地上部に作用すると想定される力)
