# 土砂災害警戒区域等指定図(その2-1)

自然現象の種類	急傾斜地の崩壊	箇所番号	118-H22-052
告示番号	神奈川県告示第339号	箇所名	茅ヶ崎東3丁目1
告示年月日	令和3年5月14日	所在地	横浜市都筑区茅ヶ崎東三丁目 及び茅ヶ崎東四丁目

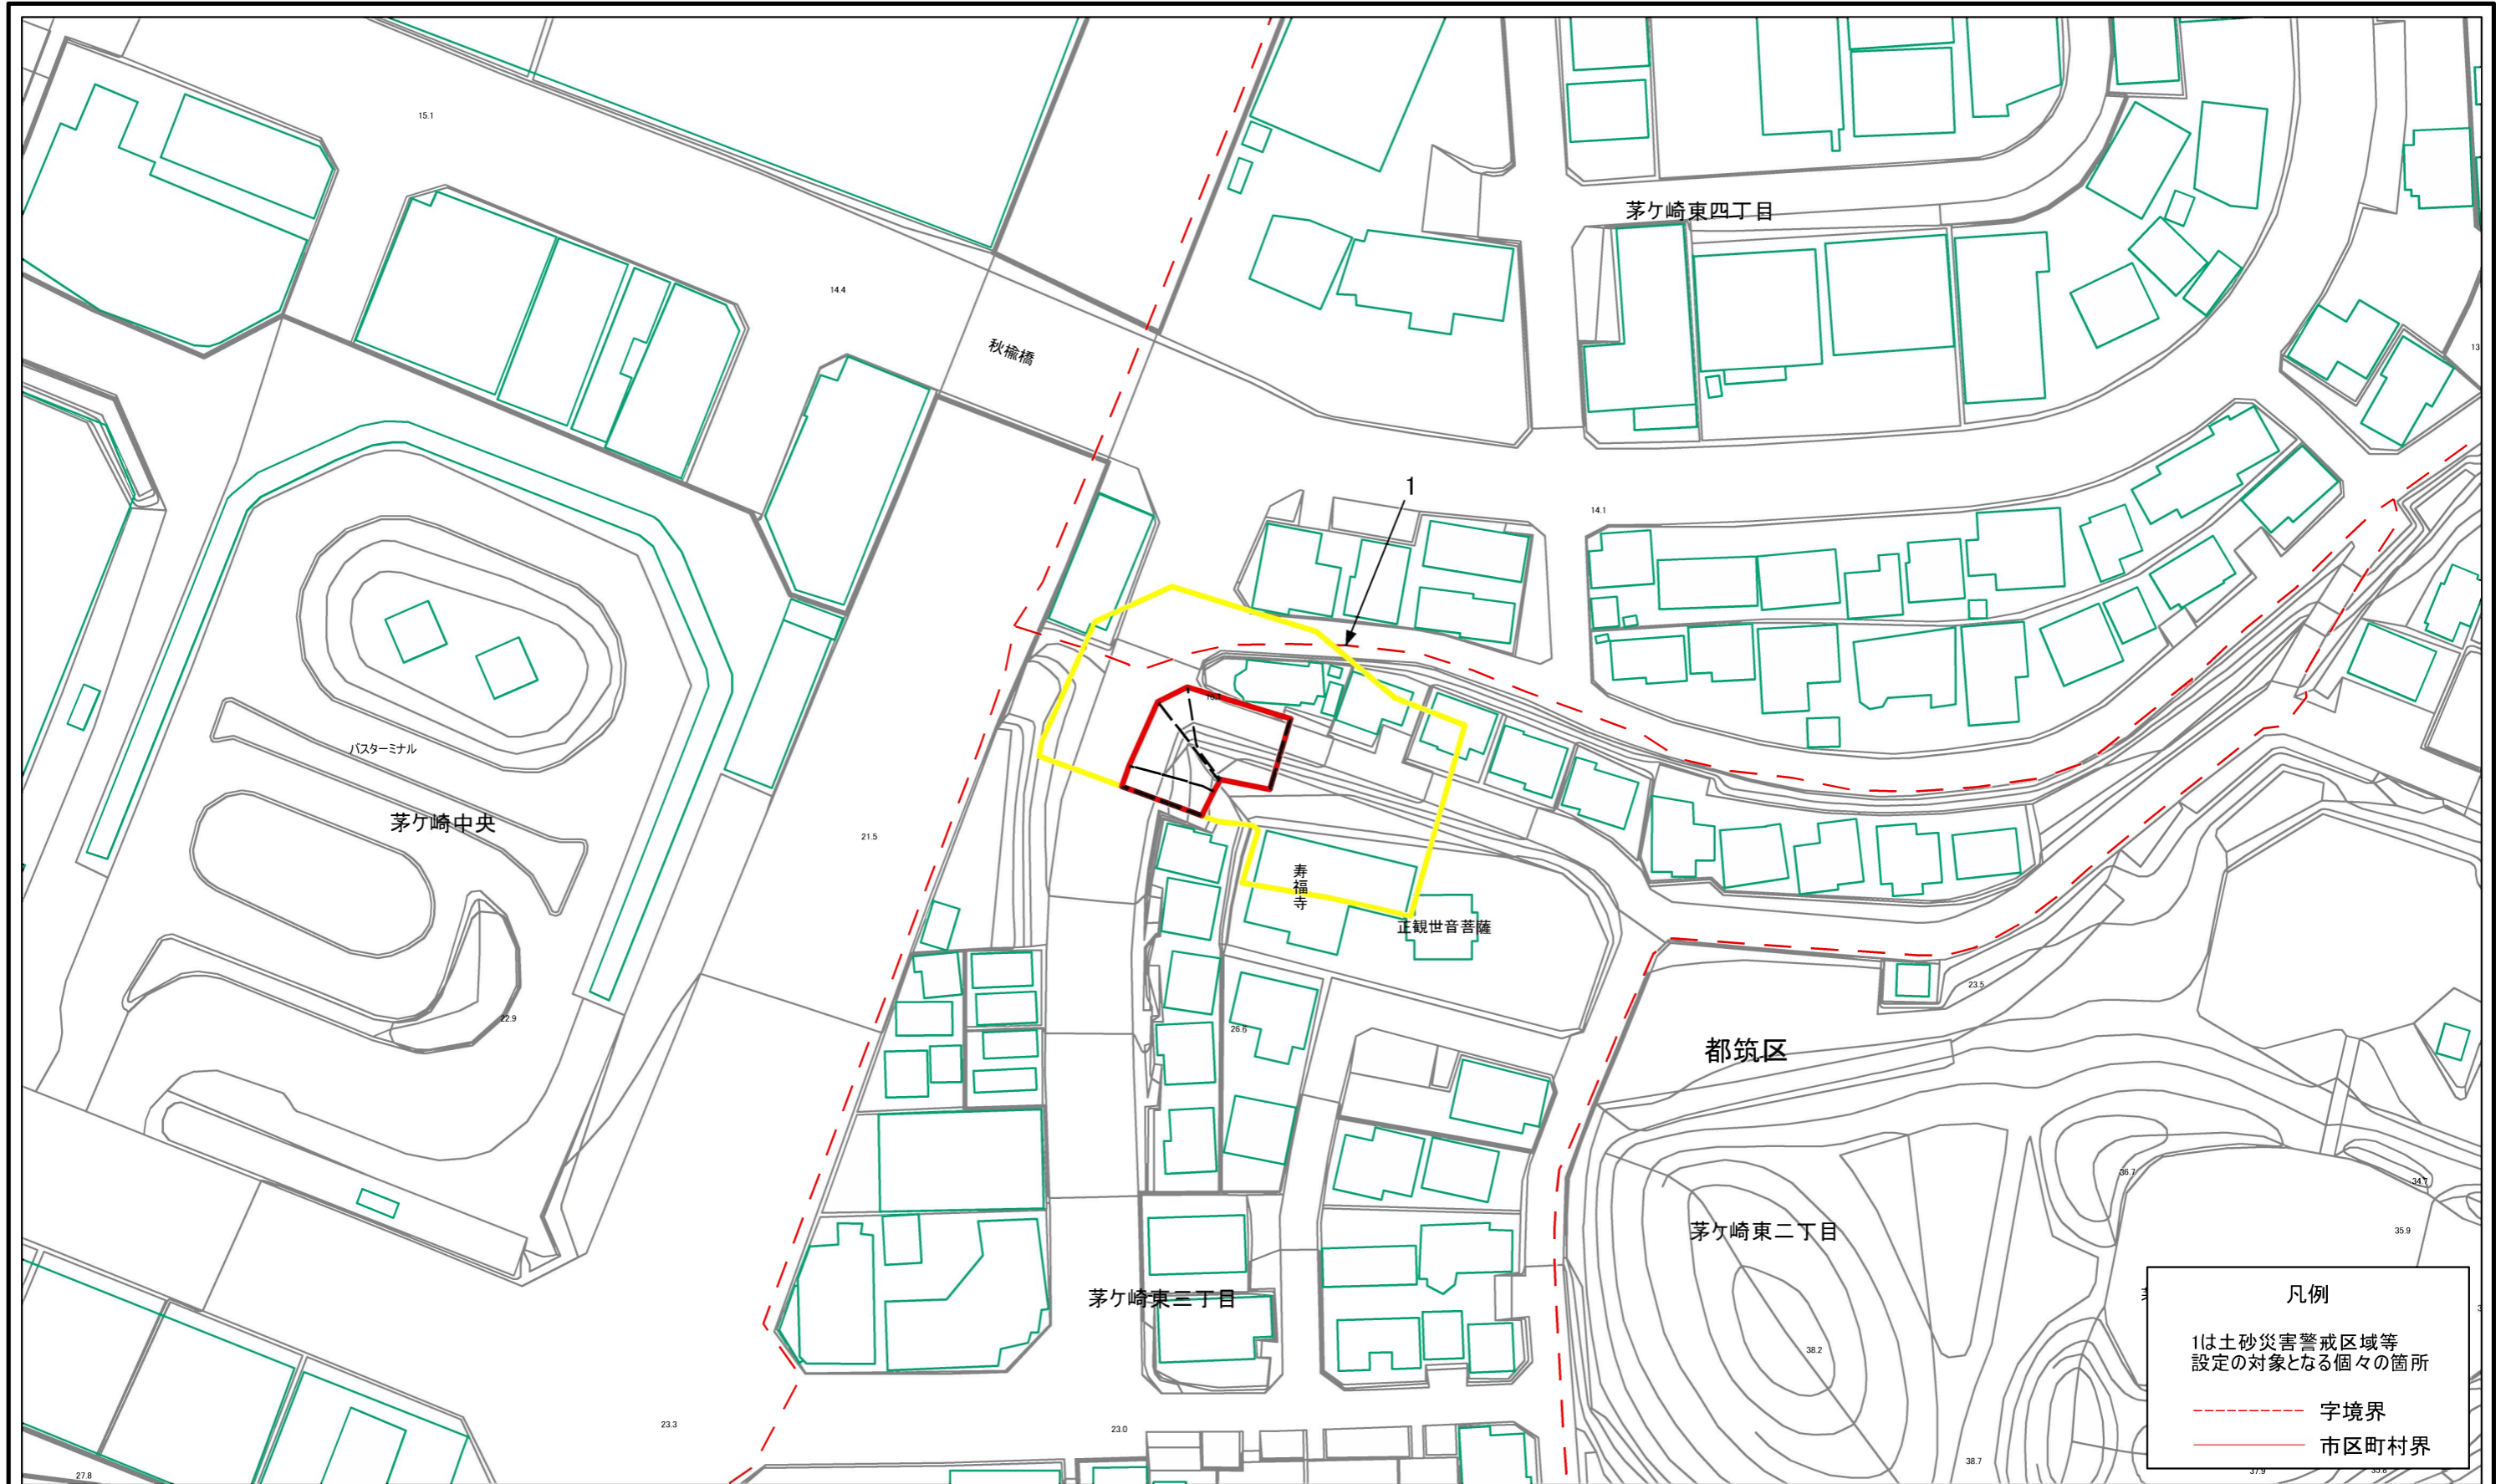
土砂災害警戒区域・土砂災害特別警戒区域 区域図	
土砂災害防止法施行令第二条の基準に該当する区域	
土砂災害防止法施行令第三条の基準に該当する区域	
それ以外の区域

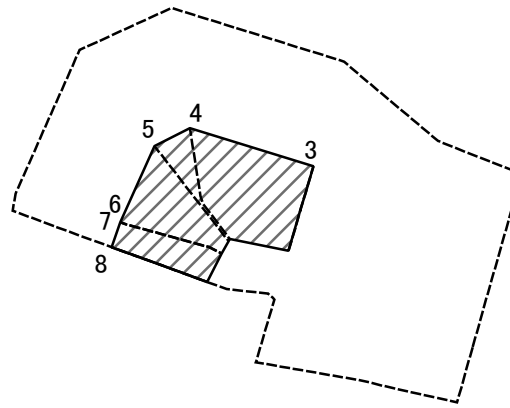
# 土砂災害警戒区域等指定図(その2-2)

図中の数字は横断測線番号を示す

土砂災害特別警戒区域の区域区分図  
(急傾斜地の崩壊に伴う土石等の移動により  
建築物の地上部に作用すると想定される力)

横断測線の区間	土石等の移動により建築物の地上部に作用すると想定される力				土石等の堆積により建築物の地上部に作用すると想定される力				横断測線の区間	土石等の移動により建築物の地上部に作用すると想定される力				土石等の堆積により建築物の地上部に作用すると想定される力			
	土石等の(移動)高さが1m以下の場合、土石等の移動による力が100kN/m <sup>2</sup> を超える区域		それ以外の区域		土石等の堆積の高さが3mを超える区域		それ以外の区域			土石等の(移動)高さが1m以下の場合、土石等の移動による力が100kN/m <sup>2</sup> を超える区域		それ以外の区域		土石等の堆積の高さが3mを超える区域		それ以外の区域	
	力の大きさのうち最大のもの (kN/m <sup>2</sup> )	土石等の高さ (m)	力の大きさのうち最大のもの (kN/m <sup>2</sup> )	土石等の高さ (m)	力の大きさのうち最大のもの (kN/m <sup>2</sup> )	土石等の高さ (m)	力の大きさのうち最大のもの (kN/m <sup>2</sup> )	土石等の高さ (m)		力の大きさのうち最大のもの (kN/m <sup>2</sup> )	土石等の高さ (m)	力の大きさのうち最大のもの (kN/m <sup>2</sup> )	土石等の高さ (m)	力の大きさのうち最大のもの (kN/m <sup>2</sup> )	土石等の高さ (m)	力の大きさのうち最大のもの (kN/m <sup>2</sup> )	土石等の高さ (m)
1 ~ 2	-	-	-	-	-	-	-	-	-	-	-	-	-	-	-	-	
2 ~ 3	-	-	-	-	-	-	-	-	-	-	-	-	-	-	-	-	
3 ~ 4	-	-	84.24	0.75	-	-	10.28	1.92									
4 ~ 5	-	-	80.08	0.75	-	-	8.41	1.57									
5 ~ 6	-	-	80.08	0.75	-	-	8.51	1.59

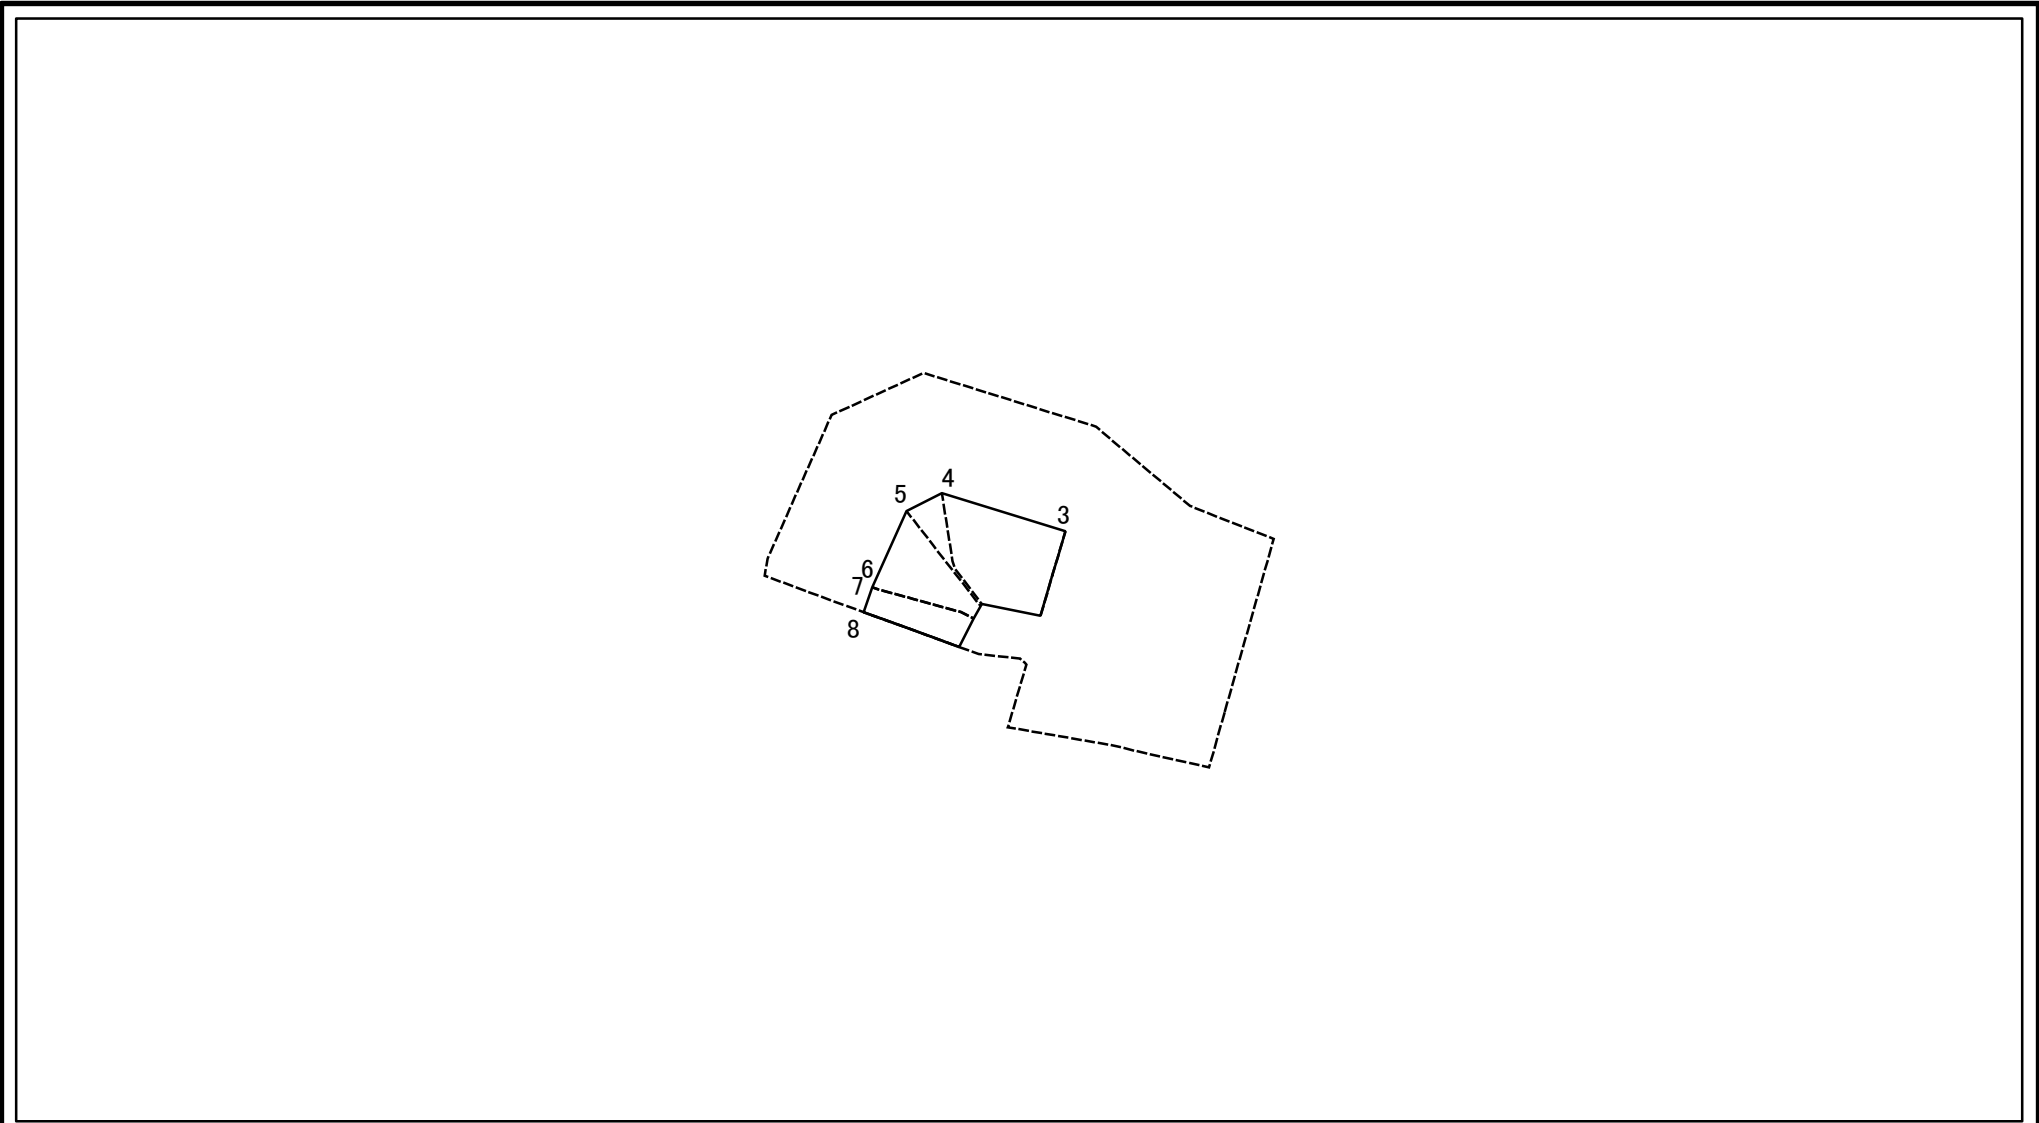
# 土砂災害警戒区域等指定図(その2-3)

図中の数字は横断測線番号を示す

<b>土砂災害特別警戒区域の区域区分図</b> (急傾斜地の崩壊に伴う土石等の堆積により建築物の地上部に作用すると想定される力)	土砂災害防止法施行令第二条の基準に該当する区域			N 縮尺 1:1,000	自然現象の種類	急傾斜地の崩壊	箇所番号	118-H22-052-1
	土砂災害防止法施行令第三条の基準に該当する区域	土石等の堆積の高さが3mを超える区域			告示番号	神奈川県告示第339号	箇所名	茅ヶ崎東3丁目1-1
		それ以外の区域			告示年月日	令和3年5月14日	所在地	横浜市都筑区茅ヶ崎東三丁目及び茅ヶ崎東四丁目
