土砂災害警戒区域等指定図(その2-1)

自然現象の種類	急傾斜地の崩壊	箇所番号	118-H22-072
告示番号	神奈川県告示第339号	箇所名	大熊町1
告示年月日	令和3年5月14日	所在地	神奈川県横浜市都筑区大熊町及び仲町台三丁目

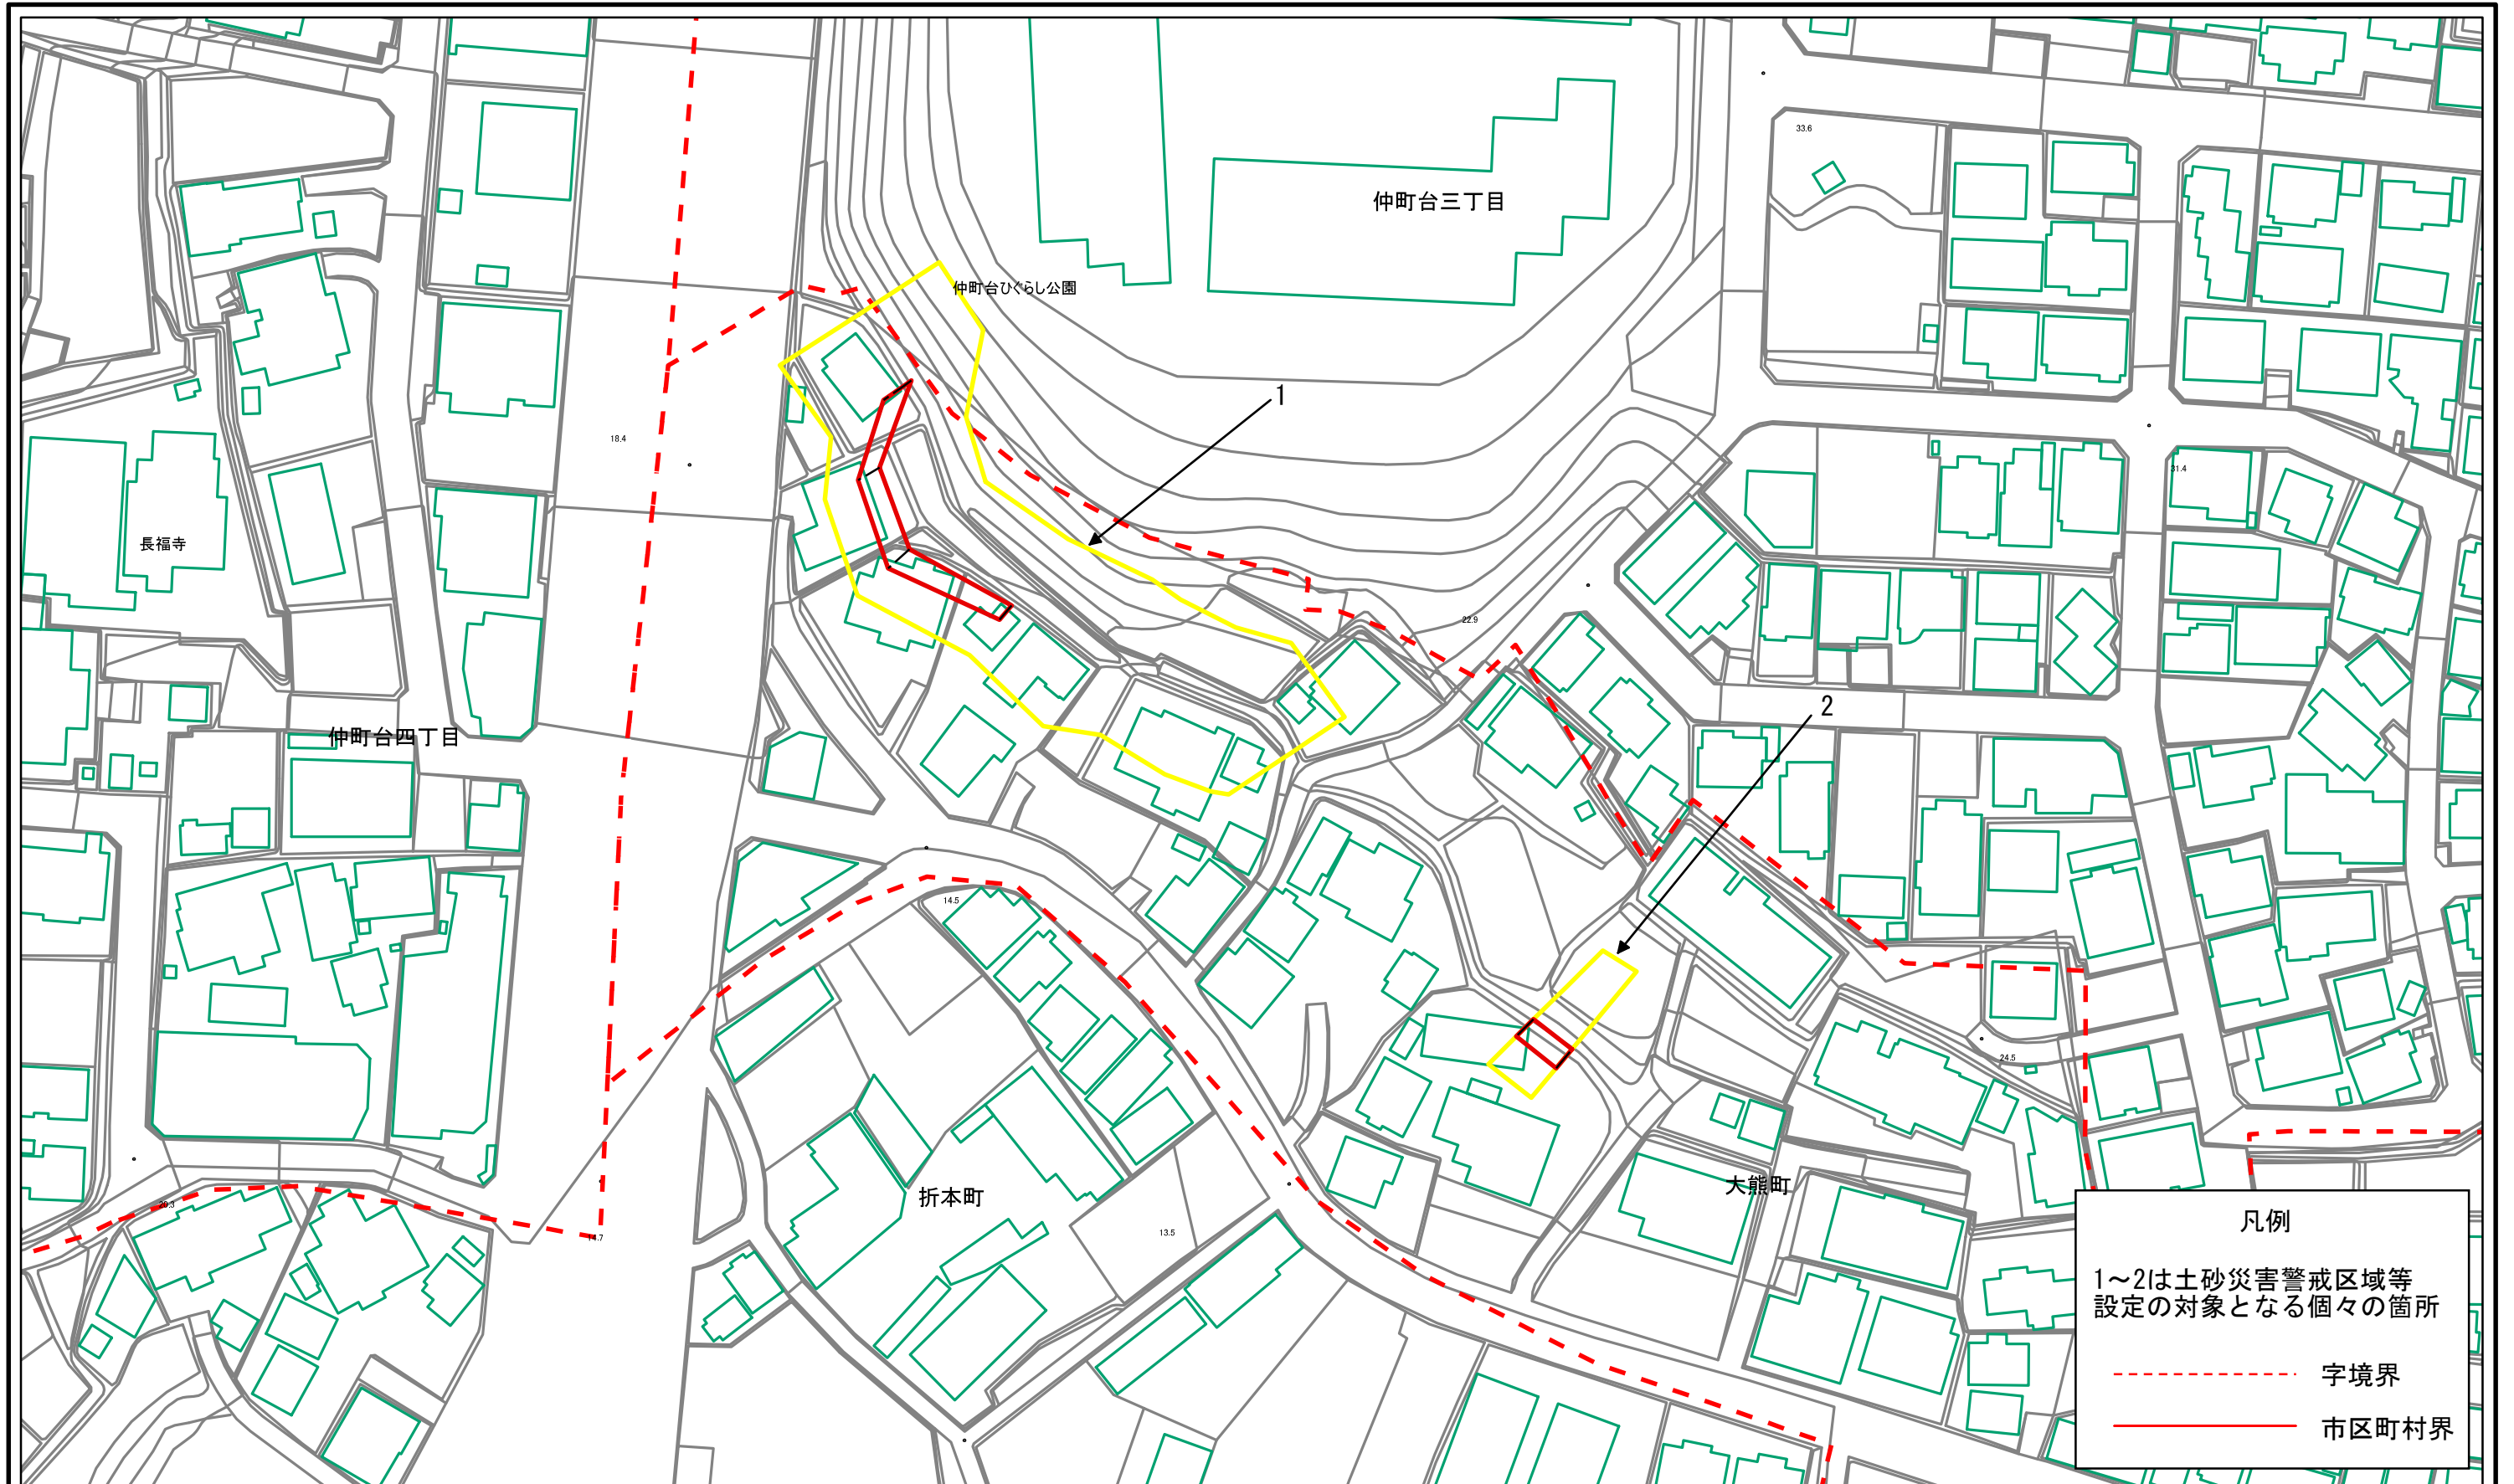
土砂災害警戒区域・土砂災害特別警戒区域 区域図

土砂災害防止法施行令第2条の基準に該当する区域	
土砂災害防止法施行令第3条の基準に該当する区域	
それ以外の区域

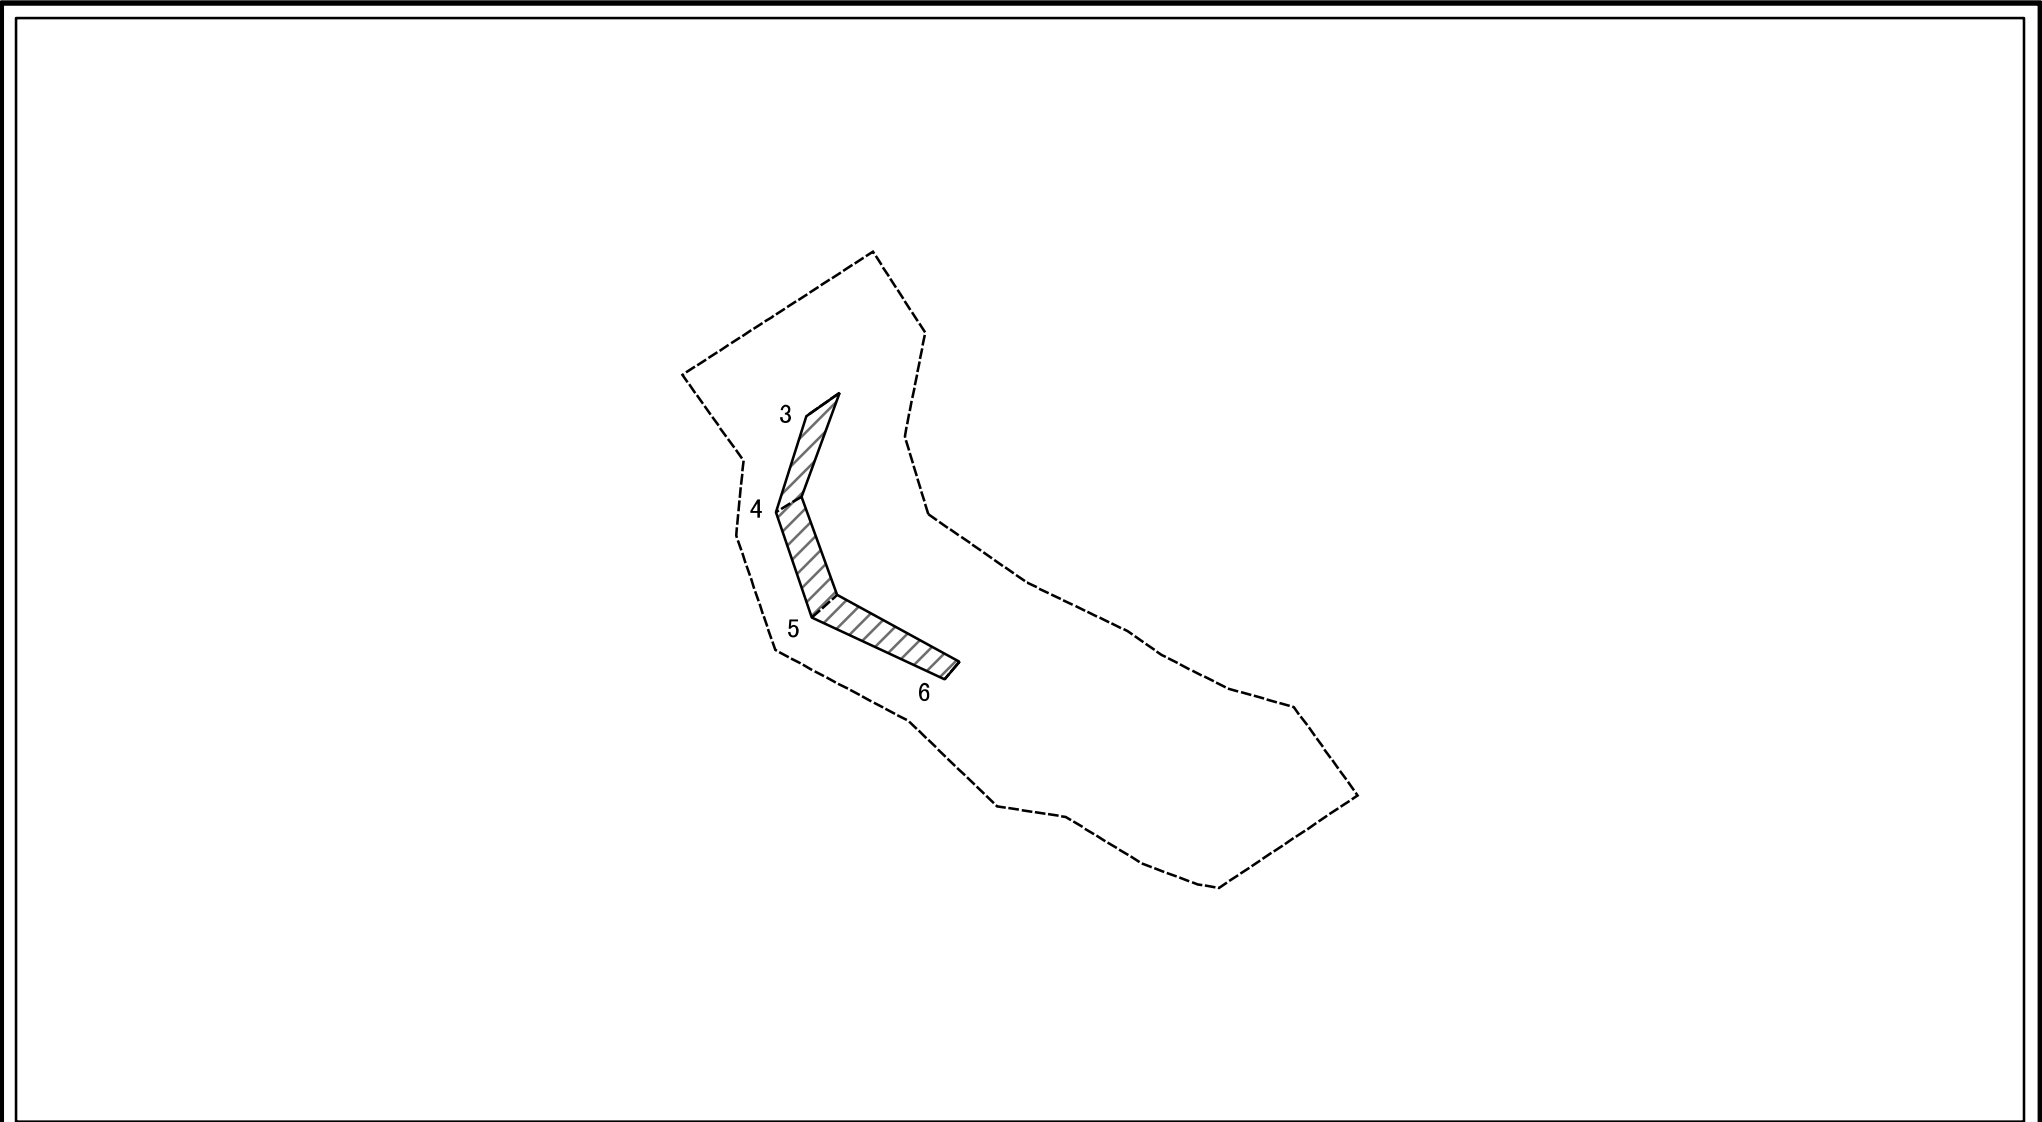
土砂災害警戒区域等指定図(その2-2)

図中の数字は横断測線番号を示す

土砂災害特別警戒区域の区域区分図 (急傾斜地の崩壊に伴う土石等の移動により 建築物の地上部に作用すると想定される力)	土砂災害防止法施行令第二条の基準に該当する区域		N 縮尺 1:1,000	自然現象 の種類	急傾斜地の崩壊	箇所番号	118-H22-072-1
	土砂災害防止法 施行令第三条の 基準に該当する 区域			告示番号	神奈川県告示第339号	箇所名	大熊町1-1
	それ以外の区域			告示年月日	令和3年5月14日	所在地	神奈川県横浜市都筑区大熊町 及び仲町台三丁目

横断測線の区間	土石等の移動により建築物の地上部に作用すると想定される力				土石等の堆積により建築物の地上部に作用すると想定される力				横断測線の区間	土石等の移動により建築物の地上部に作用すると想定される力				土石等の堆積により建築物の地上部に作用すると想定される力			
	土石等の(移動)高さが1m以下の場合、土石等の移動による力が100kN/m ² を超える区域		それ以外の区域		土石等の堆積の高さが3mを超える区域		それ以外の区域			土石等の(移動)高さが1m以下の場合、土石等の移動による力が100kN/m ² を超える区域		それ以外の区域		土石等の堆積の高さが3mを超える区域		それ以外の区域	
	力の大きさのうち最大のもの(kN/m ²)	土石等の高さ(m)	力の大きさのうち最大のもの(kN/m ²)	土石等の高さ(m)	力の大きさのうち最大のもの(kN/m ²)	土石等の高さ(m)	力の大きさのうち最大のもの(kN/m ²)	土石等の高さ(m)		力の大きさのうち最大のもの(kN/m ²)	土石等の高さ(m)	力の大きさのうち最大のもの(kN/m ²)	土石等の高さ(m)	力の大きさのうち最大のもの(kN/m ²)	土石等の高さ(m)	力の大きさのうち最大のもの(kN/m ²)	土石等の高さ(m)
1 ~ 2	-	-	-	-	-	-	-	-	~								
3 ~ 4	-	-	54.25	0.75	-	-	11.86	2.22	~								
4 ~ 5	-	-	57.16	0.75	-	-	9.93	1.86	~								
5 ~ 6	-	-	57.16	0.75	-	-	11.93	2.23	~								
7 ~ 8	-	-	-	-	-	-	-	-	~								
8 ~ 9	-	-	-	-	-	-	-	-	~								
9 ~ 10	-	-	-	-	-	-	-	-	~								
10 ~ 11	-	-	-	-	-	-	-	-	~								
11 ~ 12	-	-	-	-	-	-	-	-	~								
~									~

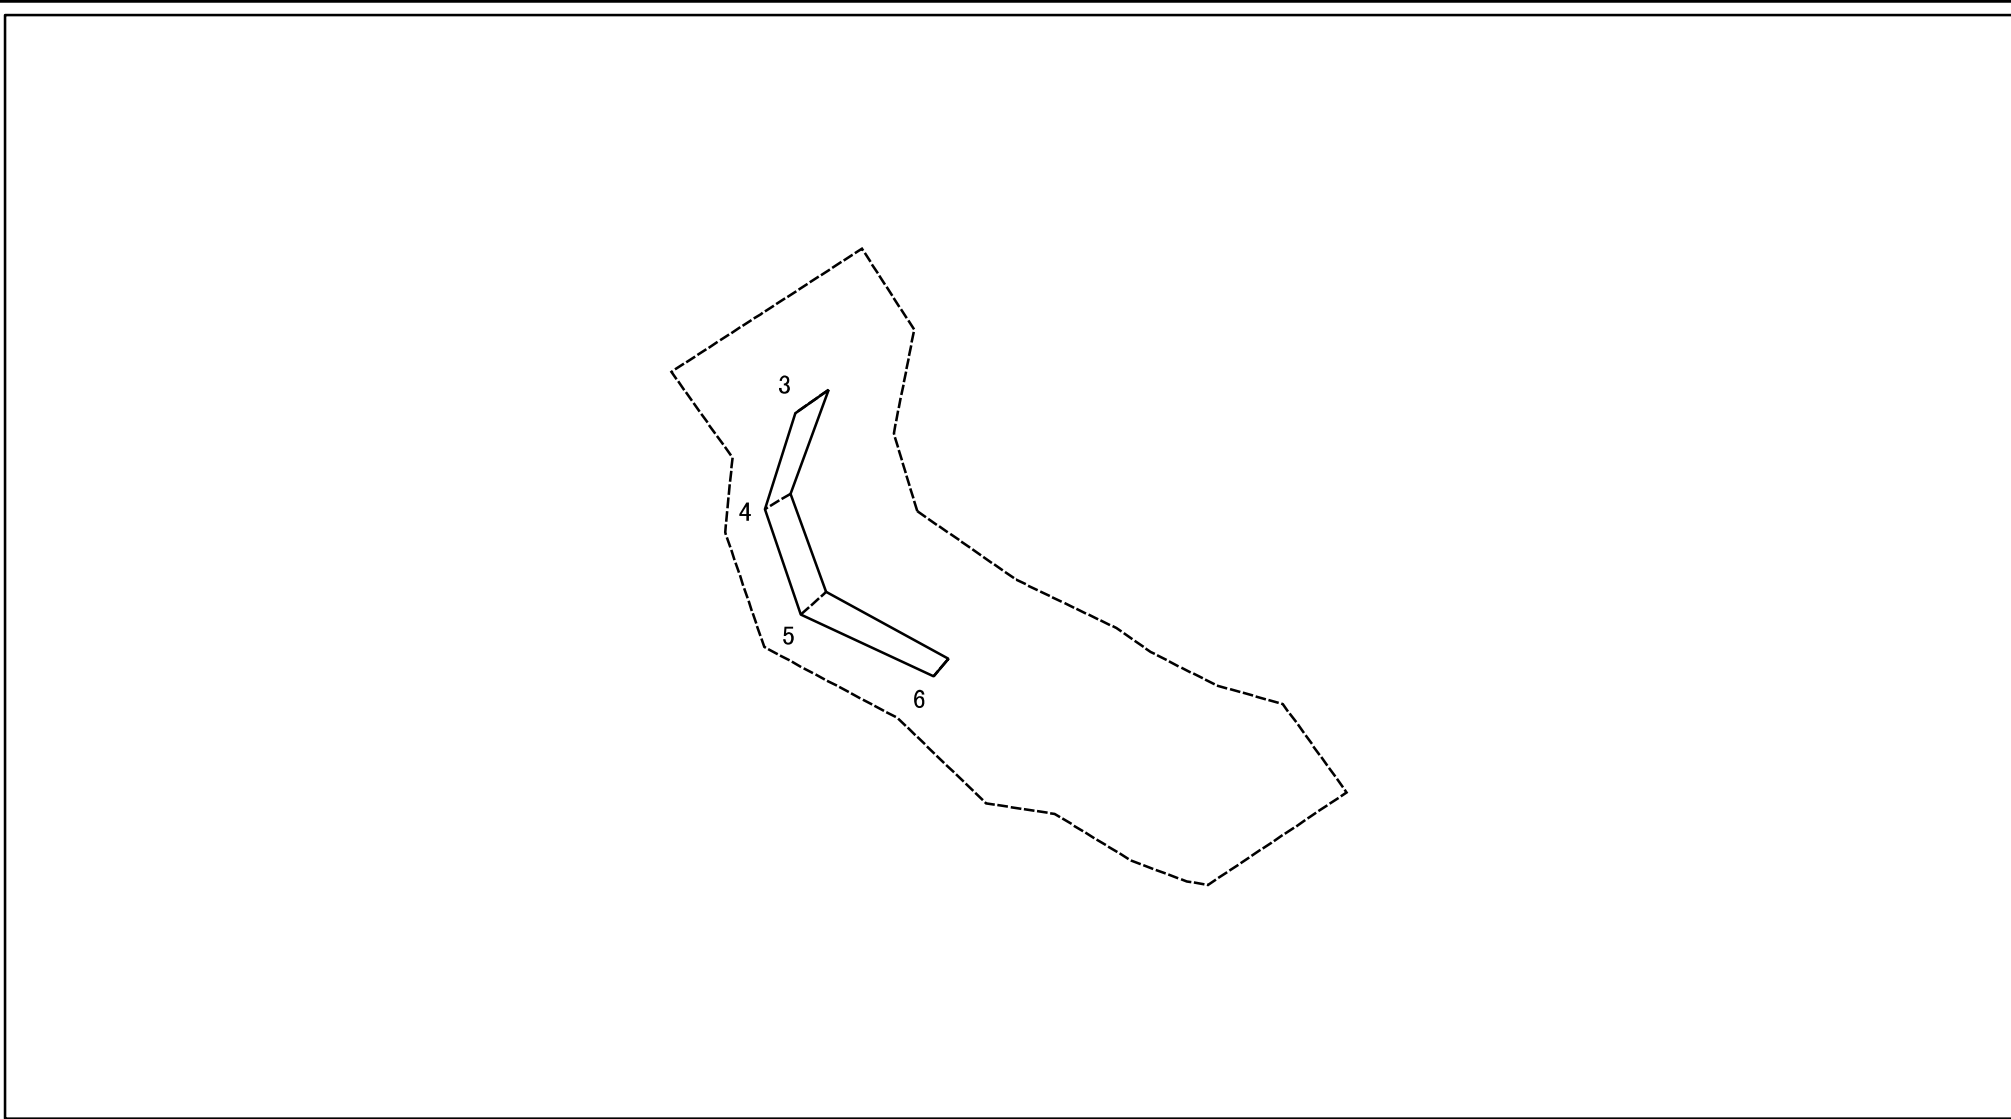
土砂災害警戒区域等指定図(その2-3)

図中の数字は横断測線番号を示す

土砂災害特別警戒区域の区域区分図 (急傾斜地の崩壊に伴う土石等の堆積により建築物の地上部に作用すると想定される力)	土砂災害防止法施行令第二条の基準に該当する区域			N 縮尺 1:1,000	自然現象の種類	急傾斜地の崩壊	箇所番号	118-H22-072-1
	土砂災害防止法施行令第三条の基準に該当する区域	土石等の堆積の高さが3mを超える区域			告示番号	神奈川県告示第339号	箇所名	大熊町1-1
		それ以外の区域		告示年月日	令和3年5月14日	所在地	神奈川県横浜市都筑区大熊町及び仲町台三丁目
