土砂災害警戒区域等指定図(その2-1)

**土砂災害警戒区域・土砂災害特別警戒区域
区域図**

| 自然現象 の種類 | 急傾斜地の崩壊 | 箇所番号 | 118-H22-112 |
| 告示番号 | 神奈川県告示第339号 | 箇所名 | 荏田南町1 |

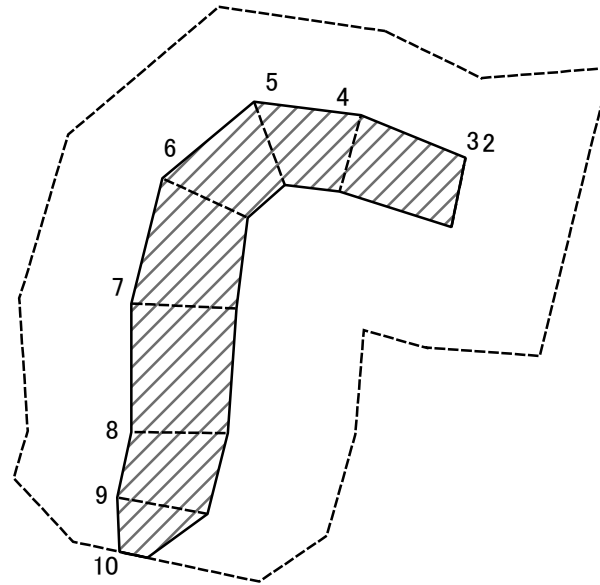
土砂災害警戒区域等指定図(その2-2)

図中の数字は横断測線番号を示す

土砂災害特別警戒区域の区域区分図
(急傾斜地の崩壊に伴う土石等の移動により建築物の地上部に作用すると想定される力)

| 横断測線の区間 | 土石等の移動により建築物の地上部に作用すると想定される力 | | | | 土石等の堆積により建築物の地上部に作用すると想定される力 | | | | 横断測線の区間 | 土石等の移動により建築物の地上部に作用すると想定される力 | | | | 土石等の堆積により建築物の地上部に作用すると想定される力 | | | |
| | 土石等の(移動)高さが1m以下の場合、土石等の移動による力が100kN/m ² を超える区域 | | それ以外の区域 | | 土石等の堆積の高さが3mを超える区域 | | それ以外の区域 | | | 土石等の(移動)高さが1m以下の場合、土石等の移動による力が100kN/m ² を超える区域 | | それ以外の区域 | | 土石等の堆積の高さが3mを超える区域 | | それ以外の区域 | |
| | 力の大きさのうち最大のもの(kN/m ²) | 土石等の高さ(m) | 力の大きさのうち最大のもの(kN/m ²) | 土石等の高さ(m) | 力の大きさのうち最大のもの(kN/m ²) | 土石等の高さ(m) | 力の大きさのうち最大のもの(kN/m ²) | 土石等の高さ(m) | | 力の大きさのうち最大のもの(kN/m ²) | 土石等の高さ(m) | 力の大きさのうち最大のもの(kN/m ²) | 土石等の高さ(m) | 力の大きさのうち最大のもの(kN/m ²) | 土石等の高さ(m) | 力の大きさのうち最大のもの(kN/m ²) | 土石等の高さ(m) |

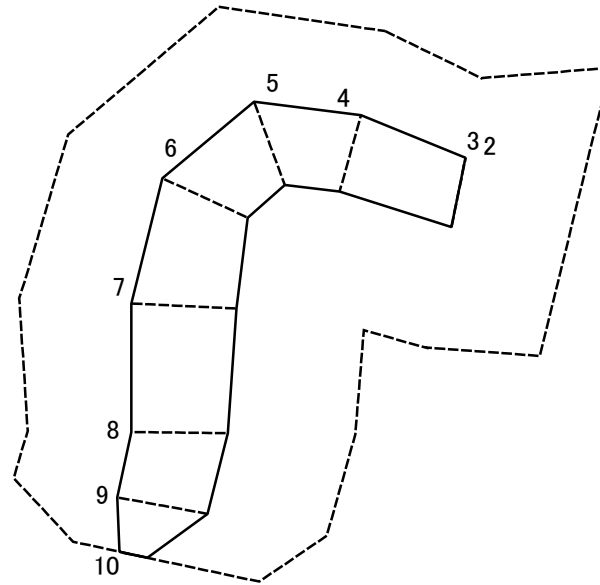
土砂災害警戒区域等指定図(その2-3)

図中の数字は横断測線番号を示す

土砂災害特別警戒区域の区域区分図
 (急傾斜地の崩壊に伴う土石等の堆積により
 建築物の地上部に作用すると想定される力)
