土砂災害警戒区域等指定図(その2-1)

土砂災害警戒区域・土砂災害特別警戒区域 区域図	土砂災害防止法施行令第二条の基準に該当する区域		N 縮尺 1:1,000	自然現象の種類	急傾斜地の崩壊	箇所番号	118-H22-131
	土砂災害防止法施行令第三条の基準に該当する区域			告示番号	神奈川県告示第339号	箇所名	牛久保東3丁目2
	土砂等の堆積の高さが3mを超える区域			告示年月日	令和3年5月14日	所在地	横浜市都筑区牛久保東3丁目 及び大柵町
	それ以外の区域

土砂災害警戒区域等指定図(その2-2)

土砂災害警戒区域等指定図(その2-3)

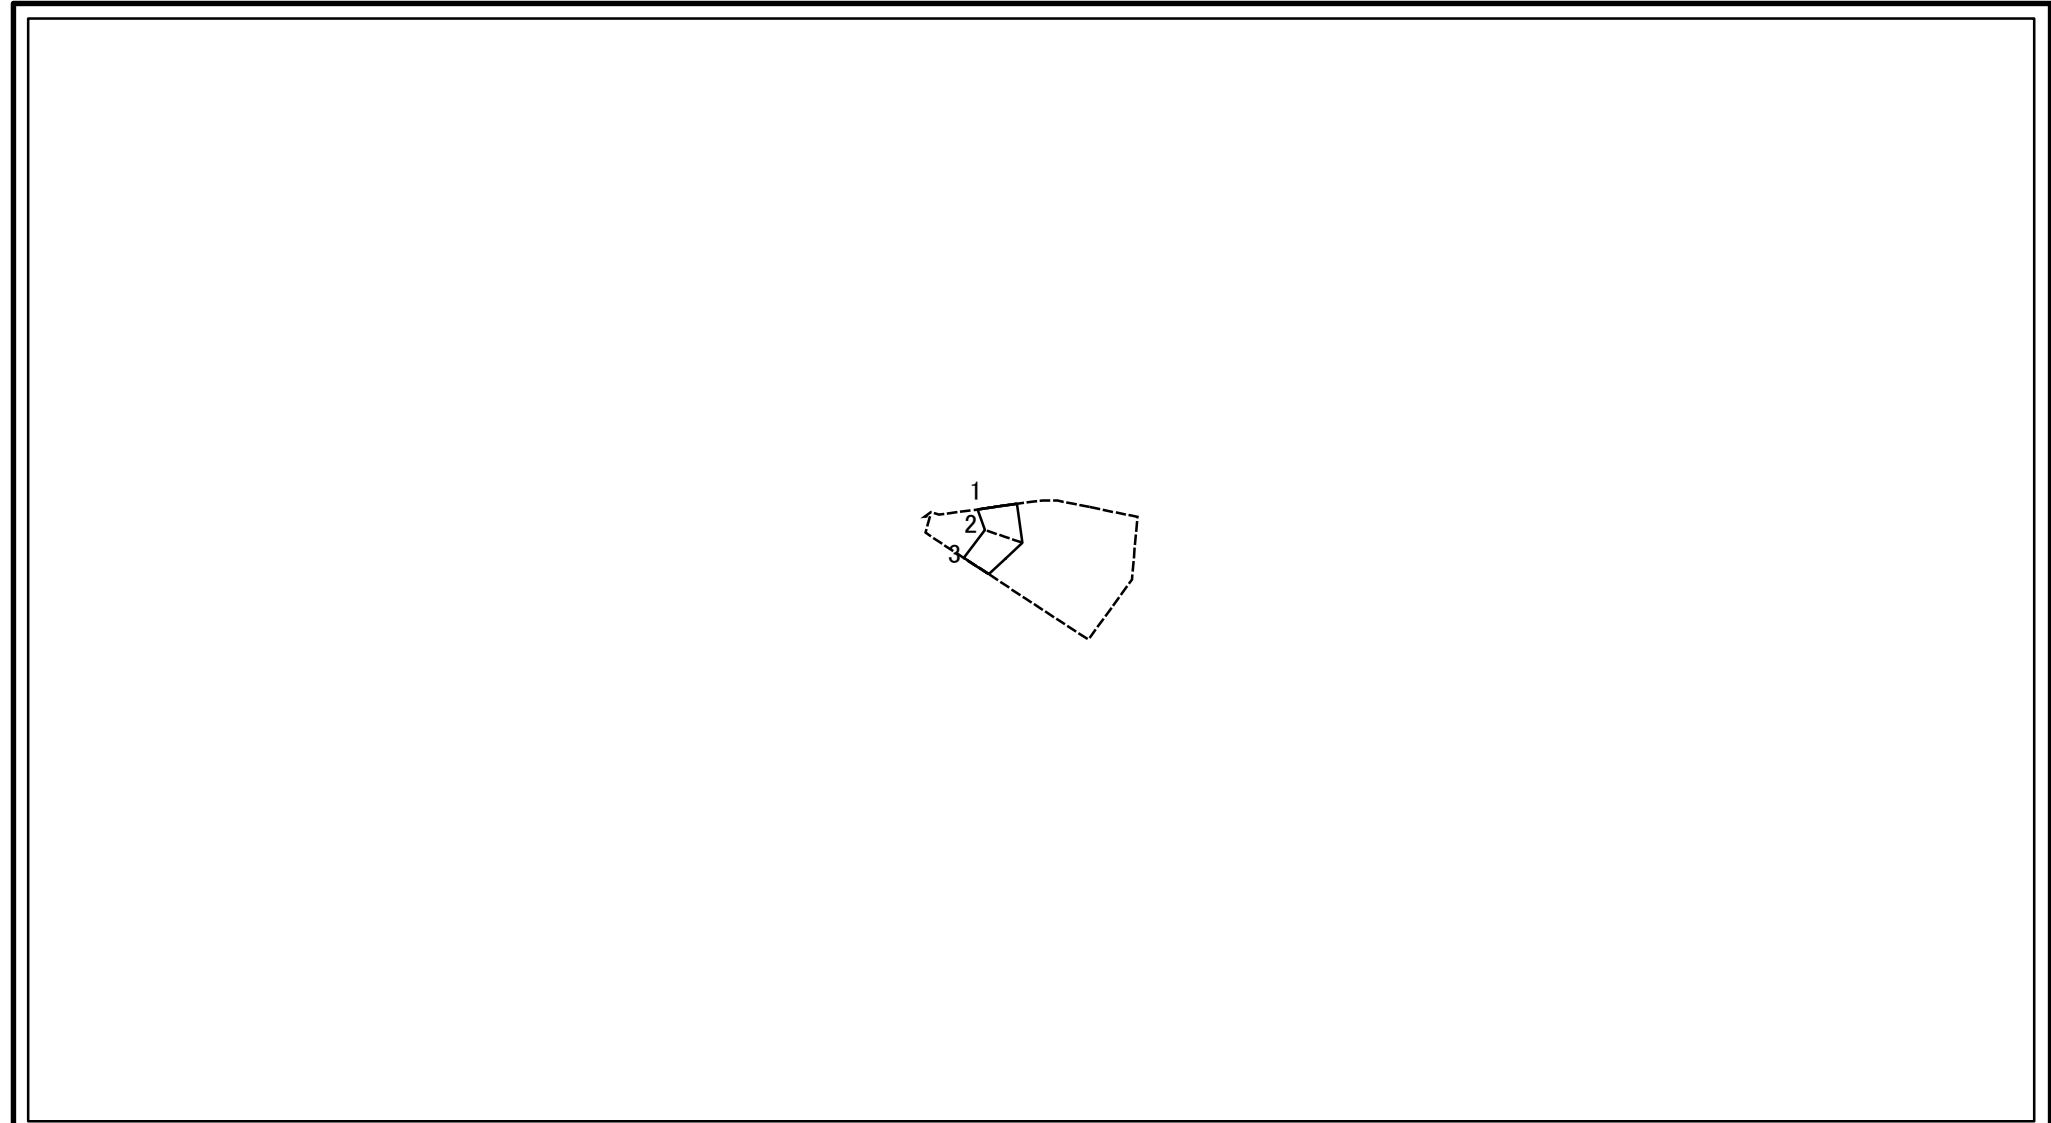
図中の数字は横断測線番号を示す

土砂災害特別警戒区域の区域区分図 (急傾斜地の崩壊に伴う土石等の堆積により建築物の地上部に作用すると想定される力)	土砂災害防止法施行令第二条の基準に該当する区域			N 縮尺 1:1,000	自然現象の種類	急傾斜地の崩壊	箇所番号	118-H22-131-2
	土砂災害防止法施行令第三条の基準に該当する区域	土石等の堆積の高さが3mを超える区域			告示番号	神奈川県告示第339号	箇所名	牛久保東3丁目2-2
		それ以外の区域			告示年月日	令和3年5月14日	所在地	横浜市都筑区牛久保東三丁目及び大圃町
