土砂災害警戒区域等指定図(その2-1)

土砂災害警戒区域・土砂災害特別警戒区域 区域図	土砂災害防止法施行令第二条の基準に該当する区域		N 縮尺 1:2,000	自然現象の種類	急傾斜地の崩壊	箇所番号	134-H20-2101
	土砂災害防止法施行令第三条の基準に該当する区域			告示番号	神奈川県告示第 407 号	箇所名	久本1丁目1
	土砂等の(移動)高さが1m以下の場合、土砂等の移動による力が100kN/m ² を超える区域			告示年月日	令和3年5月25日	所在地	川崎市高津区久本1丁目
	土砂等の堆積の高さが3mを超える区域						
それ以外の区域

土砂災害特別警戒区域の区域区分図
(急傾斜地の崩壊に伴う土石等の移動により
建築物の地上部に作用すると想定される力)

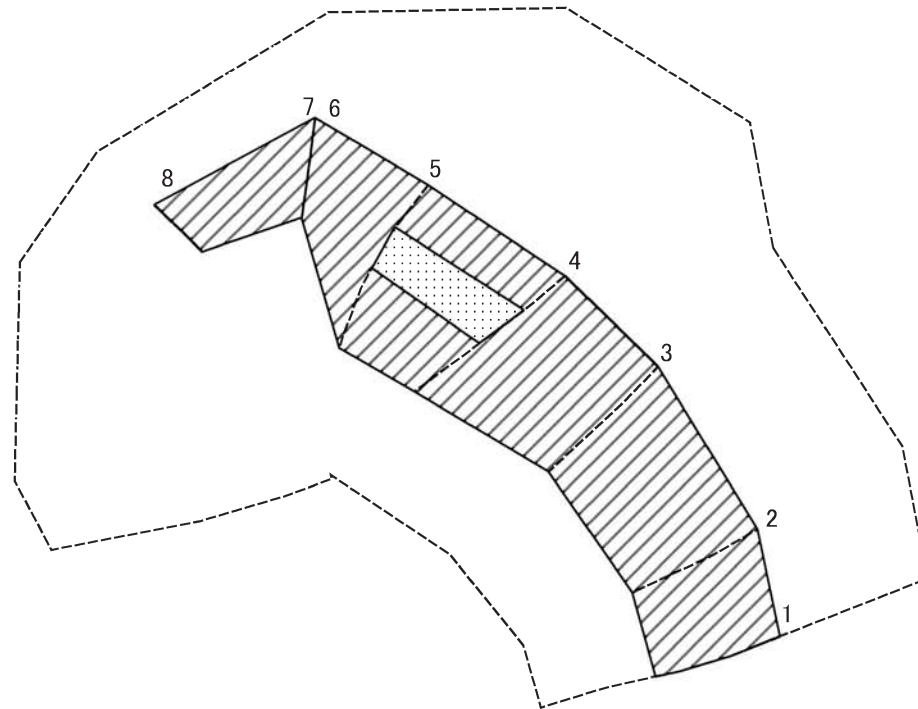
土砂災害警戒区域等指定図(その2-2)

図中の数字は横断測線番号を示す

土砂災害防止法施行令第二条の基準に該当する区域	
土砂災害防止法施行令第三条の基準に該当する区域	
それ以外の区域

横断測線の区間	土石等の移動により建築物の地上部に作用すると想定される力				土石等の堆積により建築物の地上部に作用すると想定される力				横断測線の区間	土石等の移動により建築物の地上部に作用すると想定される力				土石等の堆積により建築物の地上部に作用すると想定される力			
	土石等の(移動)高さが1m以下の場合、土石等の移動による力が100kN/m ² を超える区域		それ以外の区域		土石等の堆積の高さが3mを超える区域		それ以外の区域			土石等の(移動)高さが1m以下の場合、土石等の移動による力が100kN/m ² を超える区域		それ以外の区域		土石等の堆積の高さが3mを超える区域		それ以外の区域	
	力の大きさのうち最大のもの (kN/m ²)	土石等の高さ (m)	力の大きさのうち最大のもの (kN/m ²)	土石等の高さ (m)	力の大きさのうち最大のもの (kN/m ²)	土石等の高さ (m)	力の大きさのうち最大のもの (kN/m ²)	土石等の高さ (m)		力の大きさのうち最大のもの (kN/m ²)	土石等の高さ (m)	力の大きさのうち最大のもの (kN/m ²)	土石等の高さ (m)	力の大きさのうち最大のもの (kN/m ²)	土石等の高さ (m)	力の大きさのうち最大のもの (kN/m ²)	土石等の高さ (m)
1 ~ 2	-	-	100.00	0.75	-	-	12.37	2.31	~								
2 ~ 3	-	-	100.00	0.75	-	-	12.14	2.27	~								
3 ~ 4	-	-	100.00	0.75	-	-	13.23	2.47	~								
4 ~ 5	111.88	0.75	100.00	0.75	-	-	13.23	2.47	~								
5 ~ 6	-	-	100.00	0.75	-	-	12.88	2.41	~								
7 ~ 8	-	-	83.68	0.75	-	-	9.64	1.80	~								
8 ~ 9	-	-	-	-	-	-	-	-	~

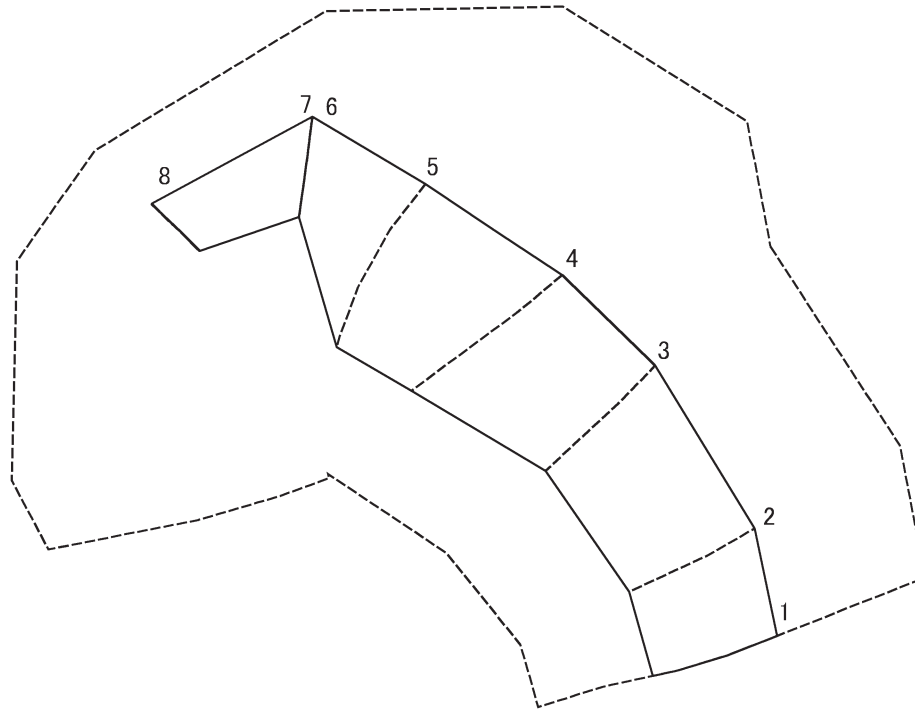
土砂災害警戒区域等指定図(その2-3)

図中の数字は横断測線番号を示す

土砂災害特別警戒区域の区域区分図
(急傾斜地の崩壊に伴う土石等の堆積により
建築物の地上部に作用すると想定される力)

土石等の堆積の高さが3mを超える区域

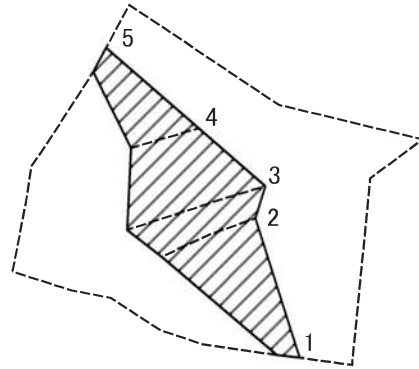
土砂災害警戒区域等指定図(その2-2)

図中の数字は横断測線番号を示す

土砂災害特別警戒区域の区域区分図 (急傾斜地の崩壊に伴う土石等の移動により建築物の地上部に作用すると想定される力)	土砂災害防止法施行令第二条の基準に該当する区域		N 縮尺 1:1,000	自然現象の種類	急傾斜地の崩壊	箇所番号	134-H20-2101-4
	土砂災害防止法施行令第三条の基準に該当する区域			告示番号	神奈川県告示第 407 号	箇所名	久本1丁目1-4
	それ以外の区域			告示年月日	令和3年5月25日	所在地	川崎市高津区久本1丁目

横断測線の区間	土石等の移動により建築物の地上部に作用すると想定される力				土石等の堆積により建築物の地上部に作用すると想定される力				横断測線の区間	土石等の移動により建築物の地上部に作用すると想定される力				土石等の堆積により建築物の地上部に作用すると想定される力			
	土石等の(移動)高さが1m以下の場合、土石等の移動による力が100kN/m ² を超える区域		それ以外の区域		土石等の堆積の高さが3mを超える区域		それ以外の区域			土石等の(移動)高さが1m以下の場合、土石等の移動による力が100kN/m ² を超える区域		それ以外の区域		土石等の堆積の高さが3mを超える区域		それ以外の区域	
	力の大きさのうち最大のもの (kN/m ²)	土石等の高さ (m)	力の大きさのうち最大のもの (kN/m ²)	土石等の高さ (m)	力の大きさのうち最大のもの (kN/m ²)	土石等の高さ (m)	力の大きさのうち最大のもの (kN/m ²)	土石等の高さ (m)		力の大きさのうち最大のもの (kN/m ²)	土石等の高さ (m)	力の大きさのうち最大のもの (kN/m ²)	土石等の高さ (m)	力の大きさのうち最大のもの (kN/m ²)	土石等の高さ (m)	力の大きさのうち最大のもの (kN/m ²)	土石等の高さ (m)
1 ~ 2	-	-	89.76	0.75	-	-	12.40	2.32	~								
2 ~ 3	-	-	100.00	0.75	-	-	12.40	2.32	~								
3 ~ 4	-	-	100.00	0.75	-	-	11.71	2.19	~								
4 ~ 5	-	-	76.17	0.75	-	-	10.75	2.01	~								
~									~								
~									~								
~									~								
~									~								
~									~								
~									~								
~									~

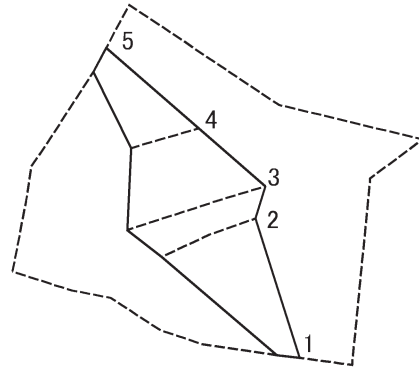
土砂災害警戒区域等指定図(その2-3)

図中の数字は横断測線番号を示す

土砂災害特別警戒区域の区域区分図
(急傾斜地の崩壊に伴う土石等の堆積により
建築物の地上部に作用すると想定される力)

土砂災害防止法施行令第二条の基準に該当する区域	
土砂災害防止法施行令第三条の基準に該当する区域	
それ以外の区域

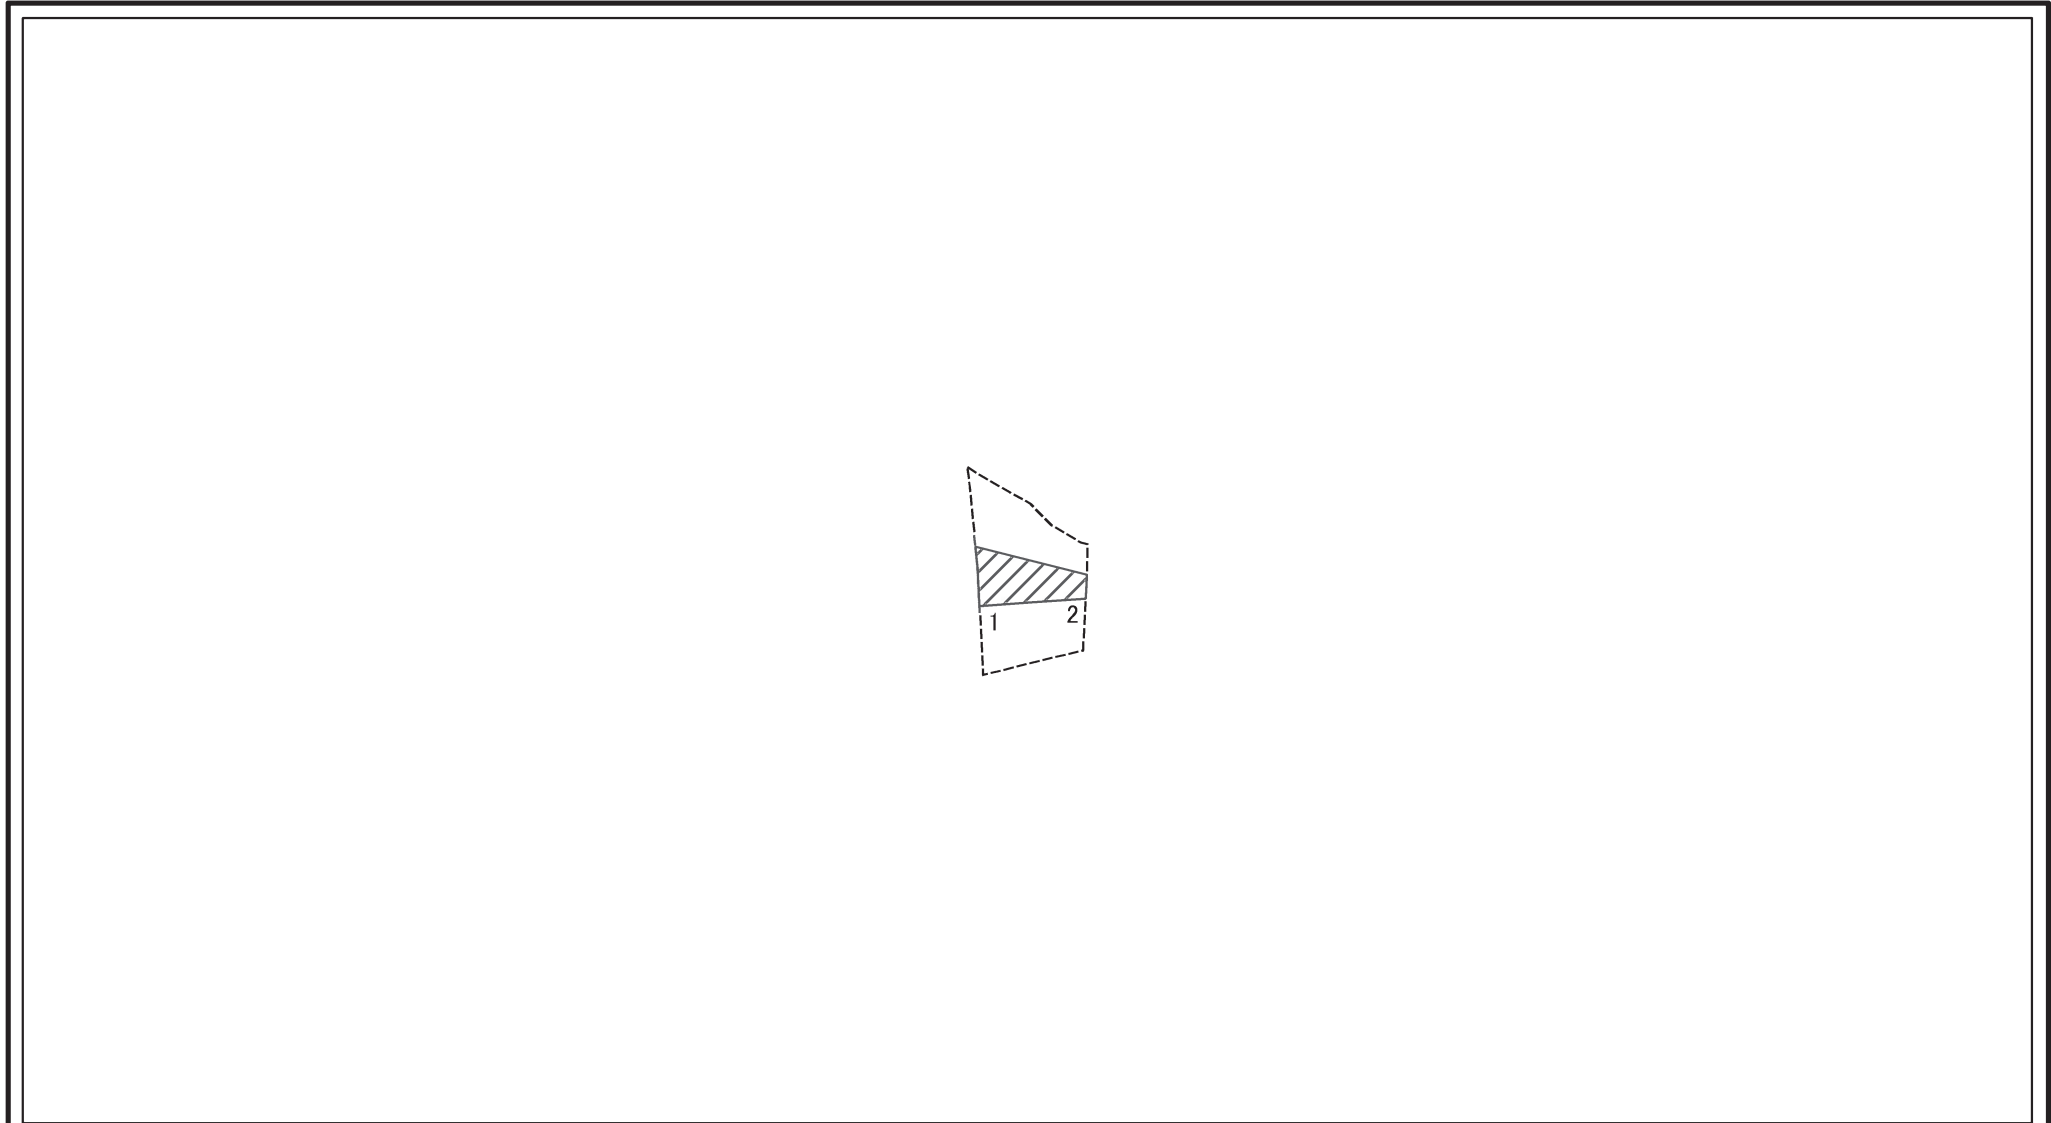
土砂災害警戒区域等指定図(その2-2)

図中の数字は横断測線番号を示す

土砂災害特別警戒区域の区域区分図 (急傾斜地の崩壊に伴う土石等の移動により建築物の地上部に作用すると想定される力)	土砂災害防止法施行令第二条の基準に該当する区域		N 縮尺 1:1,000	自然現象の種類	急傾斜地の崩壊	箇所番号	134-H20-2101-5
	土砂災害防止法施行令第三条の基準に該当する区域			告示番号	神奈川県告示第 407 号	箇所名	久本1丁目1-5
	それ以外の区域			告示年月日	令和3年5月25日	所在地	川崎市高津区久本1丁目

横断測線の区間	土石等の移動により建築物の地上部に作用すると想定される力				土石等の堆積により建築物の地上部に作用すると想定される力				横断測線の区間	土石等の移動により建築物の地上部に作用すると想定される力				土石等の堆積により建築物の地上部に作用すると想定される力			
	土石等の(移動)高さが1m以下の場合、土石等の移動による力が100kN/m ² を超える区域		それ以外の区域		土石等の堆積の高さが3mを超える区域		それ以外の区域			土石等の(移動)高さが1m以下の場合、土石等の移動による力が100kN/m ² を超える区域		それ以外の区域		土石等の堆積の高さが3mを超える区域		それ以外の区域	
	力の大きさのうち最大のもの (kN/m ²)	土石等の高さ (m)	力の大きさのうち最大のもの (kN/m ²)	土石等の高さ (m)	力の大きさのうち最大のもの (kN/m ²)	土石等の高さ (m)	力の大きさのうち最大のもの (kN/m ²)	土石等の高さ (m)		力の大きさのうち最大のもの (kN/m ²)	土石等の高さ (m)	力の大きさのうち最大のもの (kN/m ²)	土石等の高さ (m)	力の大きさのうち最大のもの (kN/m ²)	土石等の高さ (m)	力の大きさのうち最大のもの (kN/m ²)	土石等の高さ (m)
1 ~ 2	-	-	70.24	0.75	-	-	11.59	2.17	~								
~									~								
~									~								
~									~								
~									~								
~									~								
~									~								
~									~								
~									~								
~									~								
~									~								
~									~								
~									~								
~									~								
~									~								
~									~

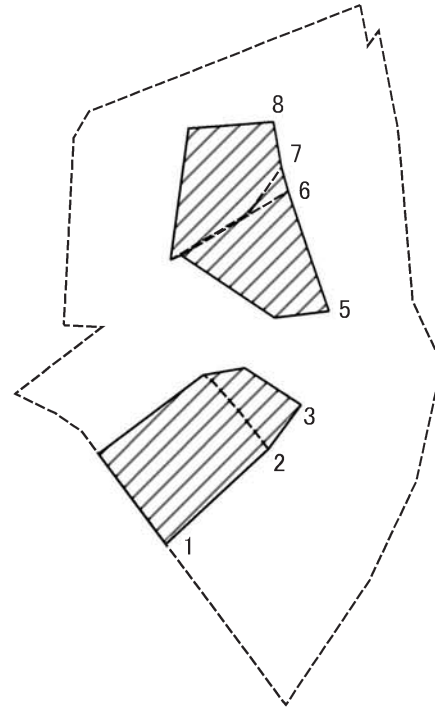
土砂災害警戒区域等指定図(その2-2)

図中の数字は横断測線番号を示す

土砂災害特別警戒区域の区域区分図
(急傾斜地の崩壊に伴う土石等の移動により
建築物の地上部に作用すると想定される力)

横断測線の区間	土石等の移動により建築物の地上部に作用すると想定される力				土石等の堆積により建築物の地上部に作用すると想定される力				横断測線の区間	土石等の移動により建築物の地上部に作用すると想定される力				土石等の堆積により建築物の地上部に作用すると想定される力			
	土石等の(移動)高さが1m以下の場合、土石等の移動による力が100kN/m ² を超える区域		それ以外の区域		土石等の堆積の高さが3mを超える区域		それ以外の区域			土石等の(移動)高さが1m以下の場合、土石等の移動による力が100kN/m ² を超える区域		それ以外の区域		土石等の堆積の高さが3mを超える区域		それ以外の区域	
	力の大きさのうち最大のもの (kN/m ²)	土石等の高さ (m)	力の大きさのうち最大のもの (kN/m ²)	土石等の高さ (m)	力の大きさのうち最大のもの (kN/m ²)	土石等の高さ (m)	力の大きさのうち最大のもの (kN/m ²)	土石等の高さ (m)		力の大きさのうち最大のもの (kN/m ²)	土石等の高さ (m)	力の大きさのうち最大のもの (kN/m ²)	土石等の高さ (m)	力の大きさのうち最大のもの (kN/m ²)	土石等の高さ (m)	力の大きさのうち最大のもの (kN/m ²)	土石等の高さ (m)
1 ~ 2	-	-	87.32	0.75	-	-	14.36	2.68	~								
2 ~ 3	-	-	83.82	0.75	-	-	14.36	2.68	~								
3 ~ 4	-	-	-	-	-	-	-	-	~								
4 ~ 5	-	-	-	-	-	-	-	-	~								
5 ~ 6	-	-	86.32	0.75	-	-	11.24	2.10	~								
6 ~ 7	-	-	100.00	0.75	-	-	11.75	2.20	~								
7 ~ 8	-	-	100.00	0.75	-	-	11.75	2.20	~								
8 ~ 9	-	-	-	-	-	-	-	-	~

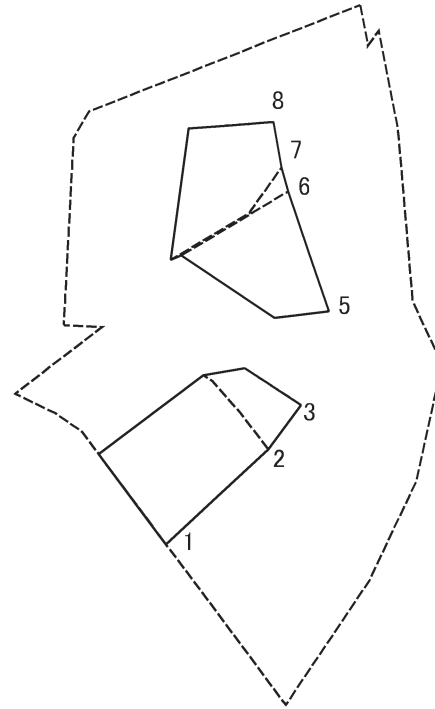
土砂災害警戒区域等指定図(その2-3)

図中の数字は横断測線番号を示す

土砂災害特別警戒区域の区域区分図 (急傾斜地の崩壊に伴う土石等の堆積により建築物の地上部に作用すると想定される力)	土砂災害防止法施行令第二条の基準に該当する区域			N 縮尺 1:1,000	自然現象の種類	急傾斜地の崩壊	箇所番号	134-H20-2101-6
	土砂災害防止法施行令第三条の基準に該当する区域	土石等の堆積の高さが3mを超える区域			告示番号	神奈川県告示第 407 号	箇所名	久本1丁目1-6
		それ以外の区域		告示年月日	令和3年5月25日	所在地	川崎市高津区久本1丁目

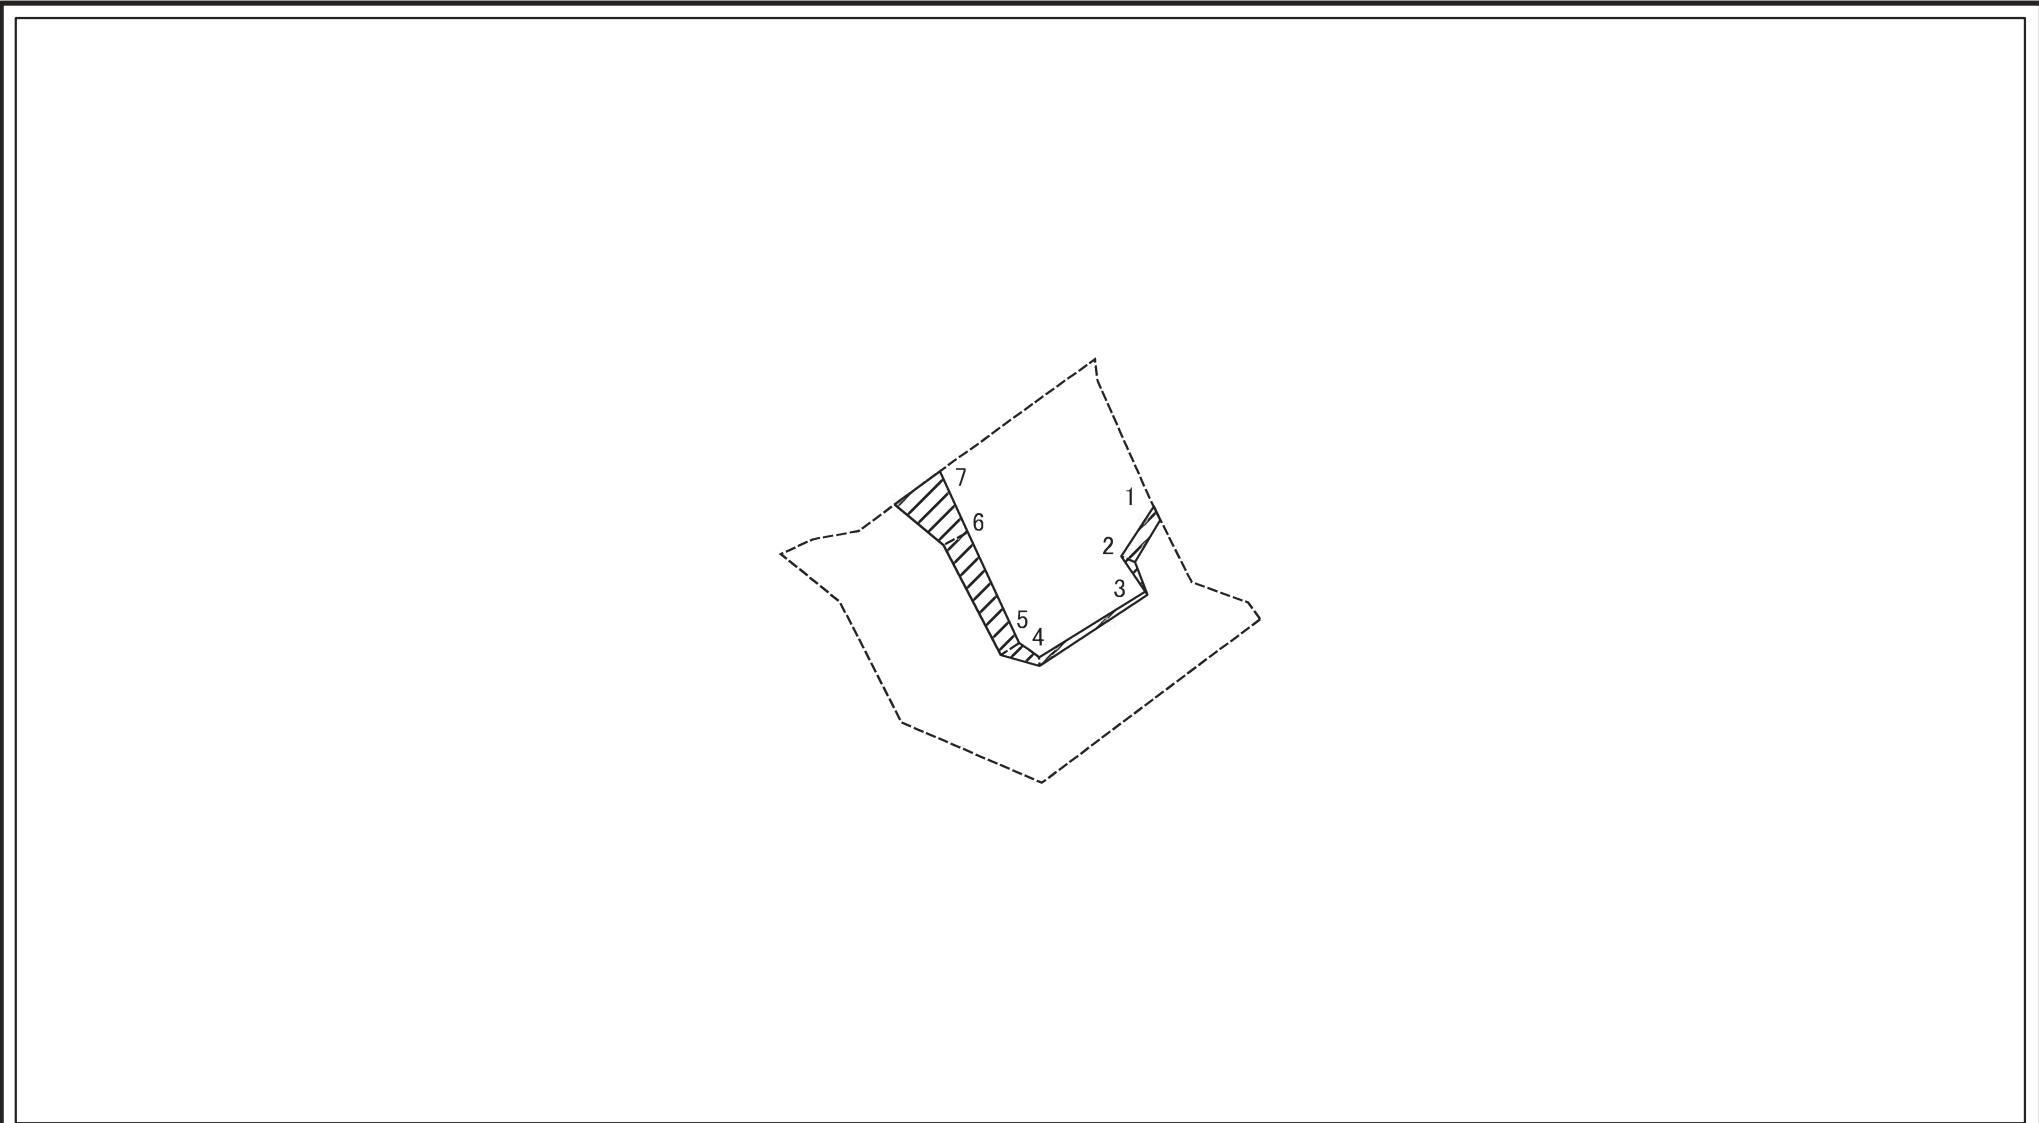
土砂災害警戒区域等指定図(その2-2)

図中の数字は横断測線番号を示す

土砂災害特別警戒区域の区域区分図 (急傾斜地の崩壊に伴う土石等の移動により建築物の地上部に作用すると想定される力)	土砂災害防止法施行令第二条の基準に該当する区域		N 縮尺 1:1,000	自然現象の種類	急傾斜地の崩壊	箇所番号	134-H20-2101-7
	土砂災害防止法施行令第三条の基準に該当する区域			告示番号	神奈川県告示第 407 号	箇所名	久本1丁目1-7
	それ以外の区域			告示年月日	令和3年5月25日	所在地	川崎市高津区久本1丁目

横断測線の区間	土石等の移動により建築物の地上部に作用すると想定される力				土石等の堆積により建築物の地上部に作用すると想定される力				横断測線の区間	土石等の移動により建築物の地上部に作用すると想定される力				土石等の堆積により建築物の地上部に作用すると想定される力			
	土石等の(移動)高さが1m以下の場合、土石等の移動による力が100kN/m ² を超える区域		それ以外の区域		土石等の堆積の高さが3mを超える区域		それ以外の区域			土石等の(移動)高さが1m以下の場合、土石等の移動による力が100kN/m ² を超える区域		それ以外の区域		土石等の堆積の高さが3mを超える区域		それ以外の区域	
	力の大きさのうち最大のもの (kN/m ²)	土石等の高さ (m)	力の大きさのうち最大のもの (kN/m ²)	土石等の高さ (m)	力の大きさのうち最大のもの (kN/m ²)	土石等の高さ (m)	力の大きさのうち最大のもの (kN/m ²)	土石等の高さ (m)		力の大きさのうち最大のもの (kN/m ²)	土石等の高さ (m)	力の大きさのうち最大のもの (kN/m ²)	土石等の高さ (m)	力の大きさのうち最大のもの (kN/m ²)	土石等の高さ (m)	力の大きさのうち最大のもの (kN/m ²)	土石等の高さ (m)
1 ~ 2	-	-	66.84	0.75	-	-	10.12	1.89	~								
2 ~ 3	-	-	66.84	0.75	-	-	10.24	1.91	~								
3 ~ 4	-	-	60.85	0.75	-	-	10.29	1.92	~								
4 ~ 5	-	-	71.87	0.75	-	-	10.29	1.92	~								
5 ~ 6	-	-	75.48	0.75	-	-	10.10	1.89	~								
6 ~ 7	-	-	87.83	0.75	-	-	11.57	2.16	~								
~									~								
~									~								
~									~

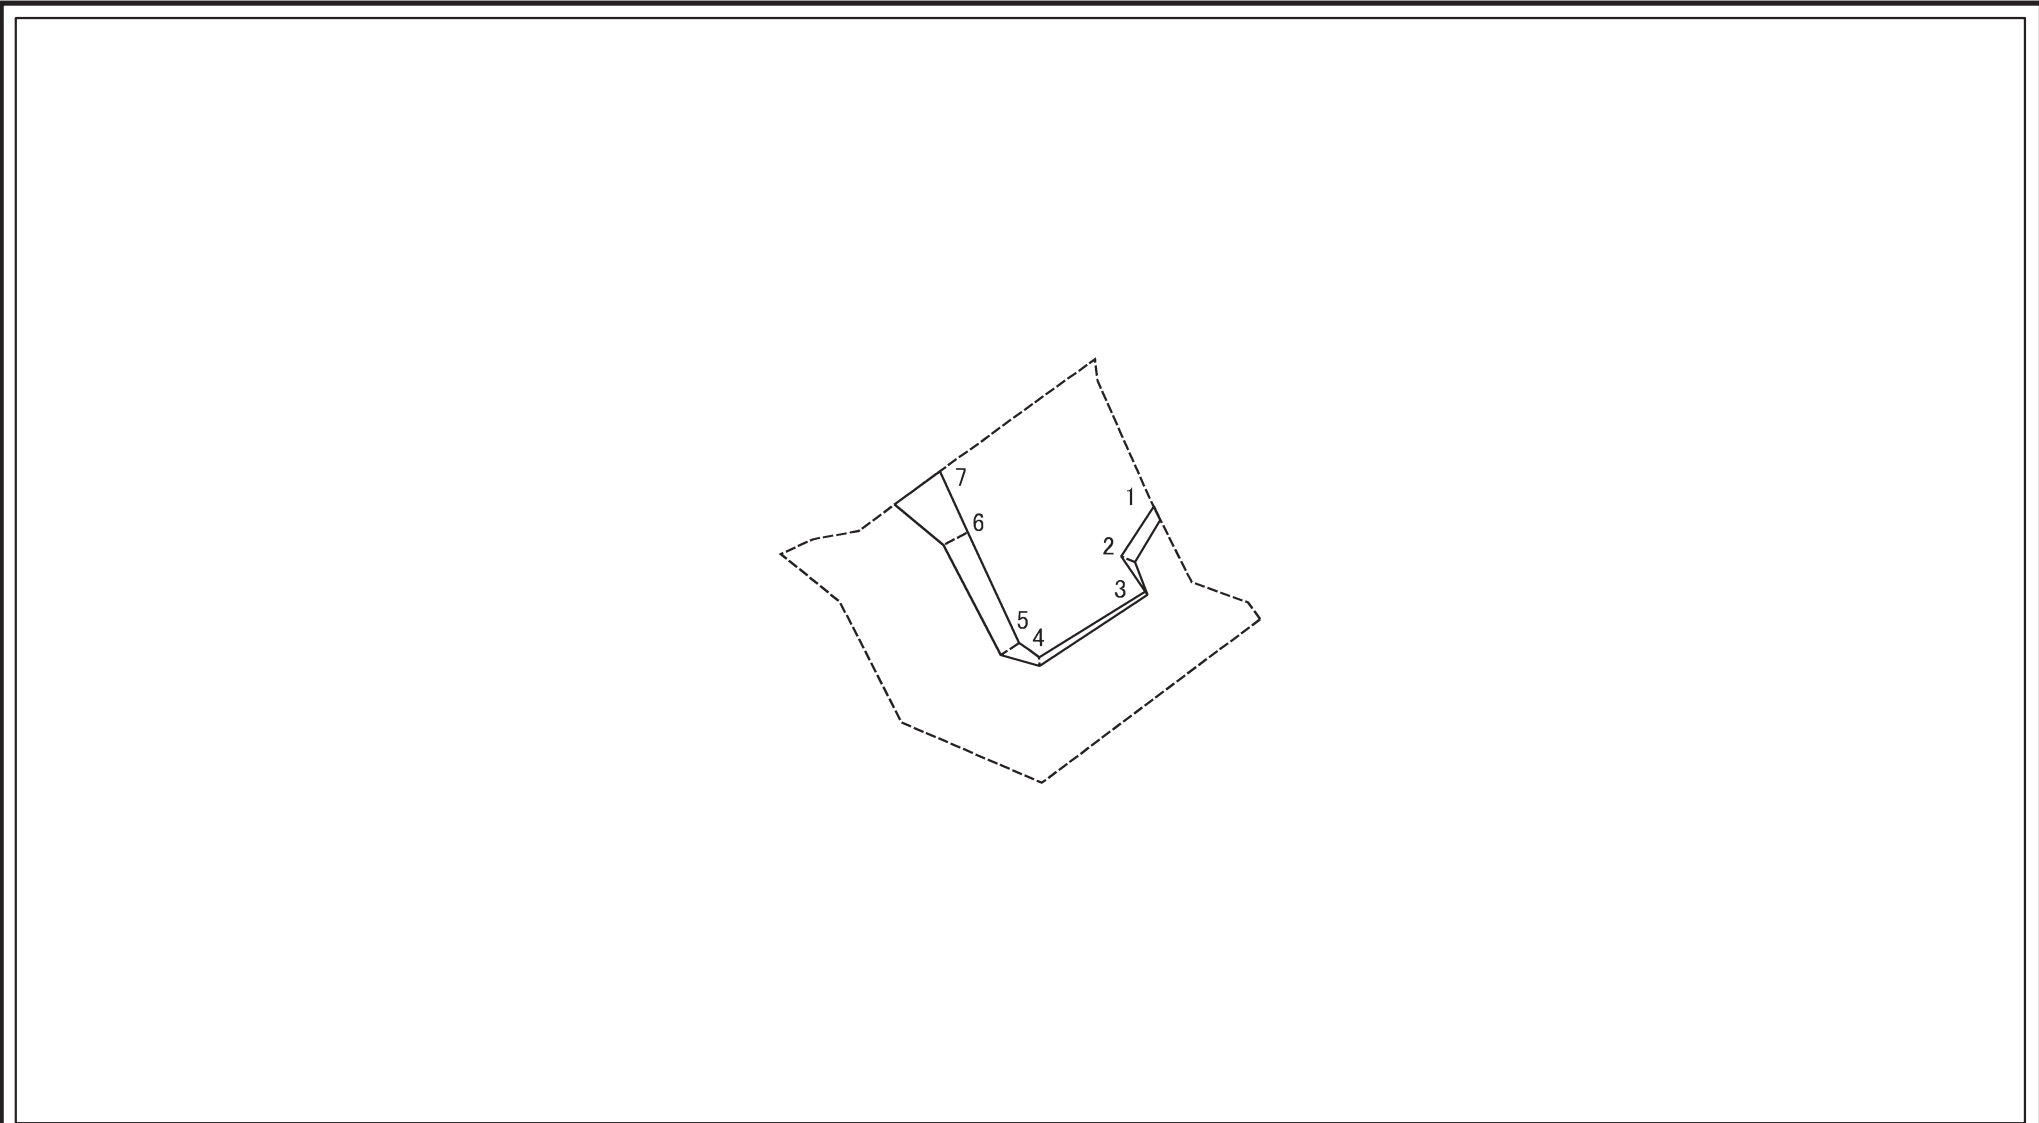
土砂災害警戒区域等指定図(その2-3)

図中の数字は横断測線番号を示す

土砂災害特別警戒区域の区域区分図 (急傾斜地の崩壊に伴う土石等の堆積により建築物の地上部に作用すると想定される力)	土砂災害防止法施行令第二条の基準に該当する区域		N 縮尺 1:1,000	自然現象の種類	急傾斜地の崩壊	箇所番号	134-H20-2101-7
	土砂災害防止法施行令第三条の基準に該当する区域			告示番号	神奈川県告示第 407 号	箇所名	久本1丁目1-7
	それ以外の区域			告示年月日	令和3年5月25日	所在地	川崎市高津区久本1丁目

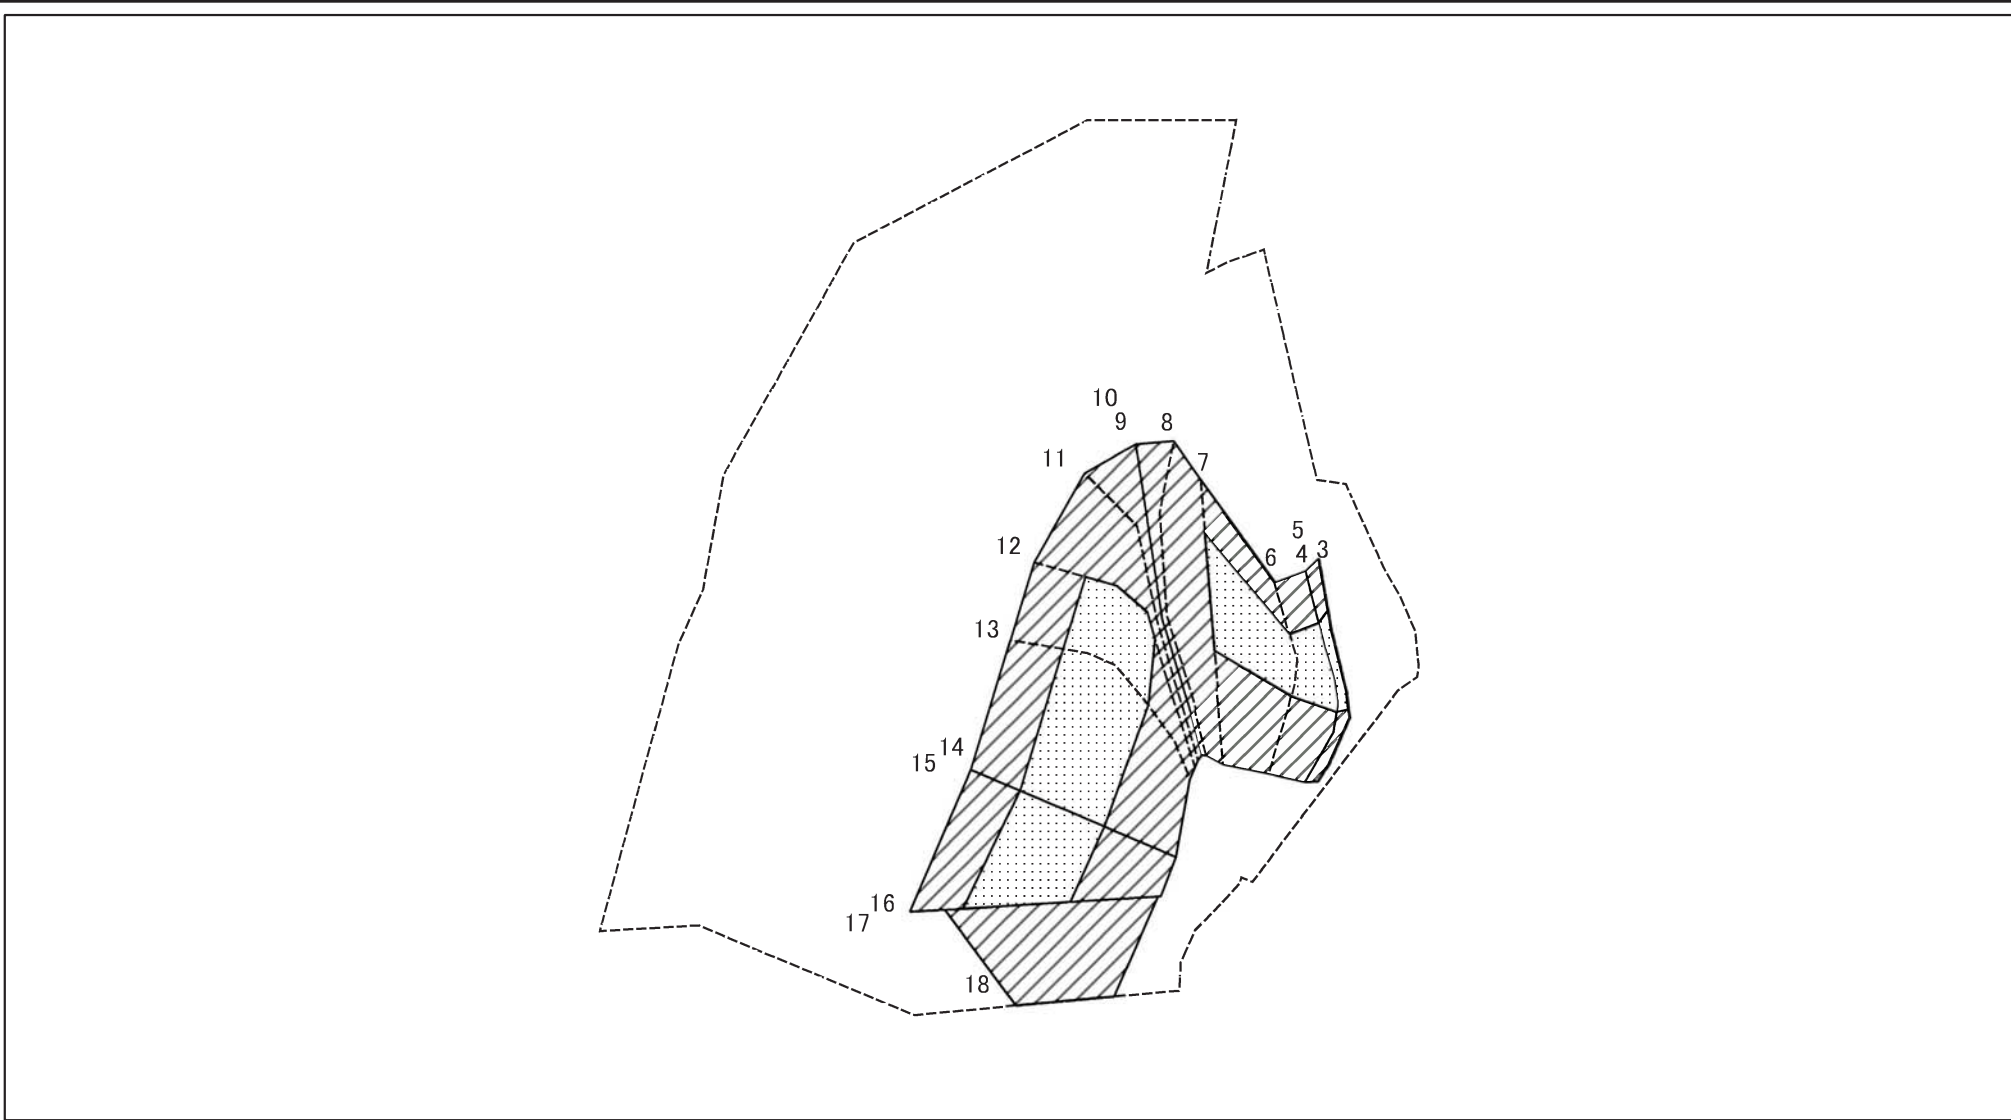
土砂災害警戒区域等指定図(その2-2)

図中の数字は横断測線番号を示す

土砂災害特別警戒区域の区域区分図
(急傾斜地の崩壊に伴う土石等の移動により
建築物の地上部に作用すると想定される力)

土砂災害防止法施行令第二条の基準に該当する区域		
土砂災害防止法 施行令第三条の 基準に該当する 区域	土石等の(移動)高さが1m以下の場合、 土石等の移動による力が100kN/mを超える区域	
	それ以外の区域

横断測線の区間	土石等の移動により建築物の地上部に作用すると想定される力				土石等の堆積により建築物の地上部に作用すると想定される力				横断測線の区間	土石等の移動により建築物の地上部に作用すると想定される力				土石等の堆積により建築物の地上部に作用すると想定される力			
	土石等の(移動)高さが1m以下の場合、土石等の移動による力が100kN/m ² を超える区域		それ以外の区域		土石等の堆積の高さが3mを超える区域		それ以外の区域			土石等の(移動)高さが1m以下の場合、土石等の移動による力が100kN/m ² を超える区域		それ以外の区域		土石等の堆積の高さが3mを超える区域		それ以外の区域	
	力の大きさのうち最大のもの (kN/m ²)	土石等の高さ (m)	力の大きさのうち最大のもの (kN/m ²)	土石等の高さ (m)	力の大きさのうち最大のもの (kN/m ²)	土石等の高さ (m)	力の大きさのうち最大のもの (kN/m ²)	土石等の高さ (m)		力の大きさのうち最大のもの (kN/m ²)	土石等の高さ (m)	力の大きさのうち最大のもの (kN/m ²)	土石等の高さ (m)	力の大きさのうち最大のもの (kN/m ²)	土石等の高さ (m)	力の大きさのうち最大のもの (kN/m ²)	土石等の高さ (m)
1 ~ 2	-	-	-	-	-	-	-	-	-	~							
2 ~ 3	-	-	-	-	-	-	-	-	-	~							
3 ~ 4	117.72	0.75	100.00	0.75	-	-	16.04	3.00		~							
5 ~ 6	117.41	0.75	100.00	0.75	-	-	16.05	3.00		~							
6 ~ 7	113.11	0.75	100.00	0.75	-	-	16.05	3.00		~							
7 ~ 8	-	-	100.00	0.75	-	-	13.84	2.59		~							
8 ~ 9	-	-	98.53	0.75	-	-	12.88	2.41		~

10 ~ 11	-	-	99.84	0.75	-	-	12.86	2.40		~							
11 ~ 12	-	-	100.00	0.75	-	-	11.89	2.22		~							
12 ~ 13	116.46	0.75	100.00	0.75	-	-	12.88	2.41		~							
13 ~ 14	117.50	0.75	100.00	0.75	-	-	13.94	2.60		~							
15 ~ 16	117.50	0.75	100.00	0.75	-	-	13.94	2.60		~							
17 ~ 18	-	-	100.00	0.75	-	-	14.16	2.65		~							
~										~							
~										~							
~										~							
~										~							
~										~							
~										~							
~										~							
~										~							
~										~							
~										~							
~										~							
~										~							
~										~							
~										~							
~										~

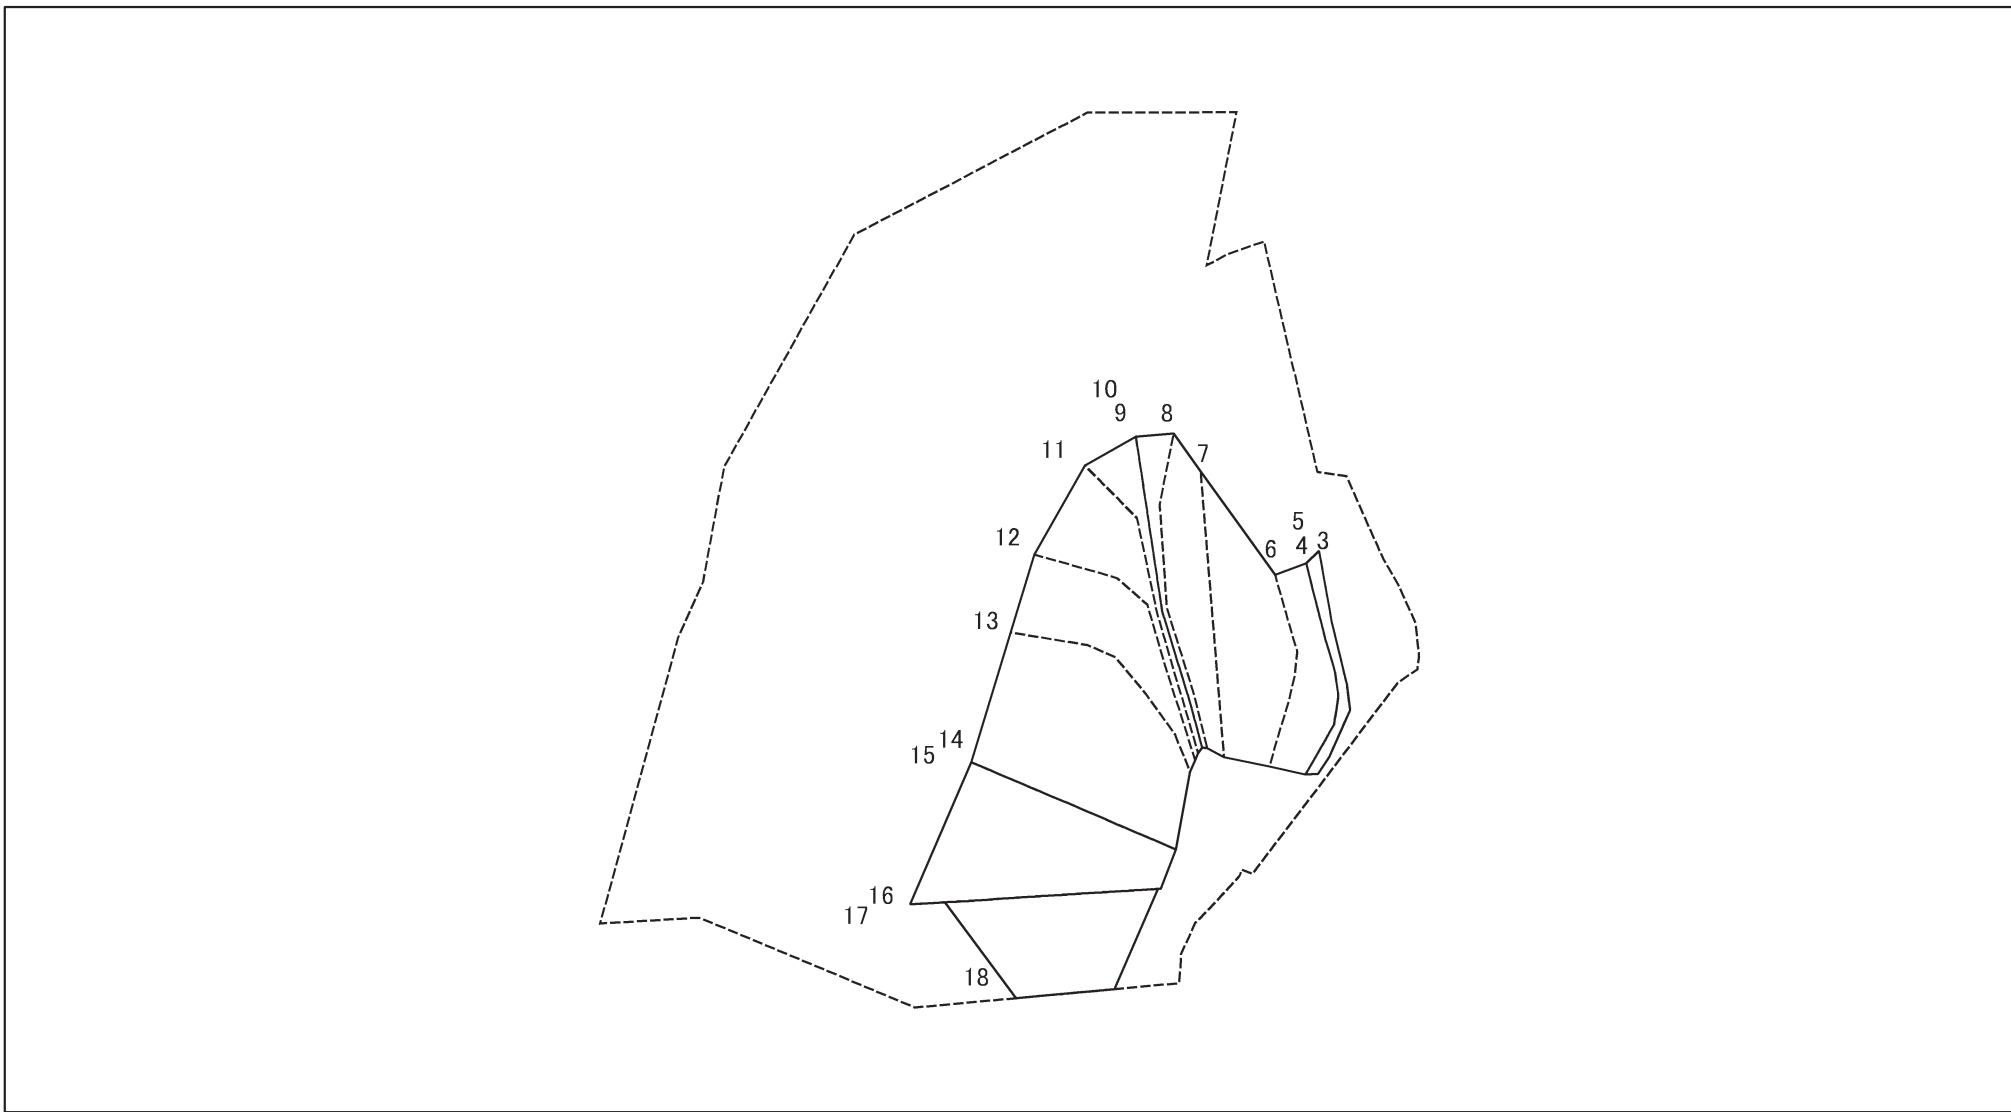
土砂災害警戒区域等指定図(その2-3)

図中の数字は横断測線番号を示す

土砂災害特別警戒区域の区域区分図
(急傾斜地の崩壊に伴う土石等の堆積により
建築物の地上部に作用すると想定される力)

土砂災害防止法 施行令第二条の基準に該当する区域	
土砂災害防止法 施行令第三条の 基準に該当する 区域	
それ以外の区域
