土砂災害警戒区域等指定図(その2-1)

土砂災害警戒区域・土砂災害特別警戒区域 区域図	土砂災害防止法施行令第二条の基準に該当する区域		N 縮尺 1:1,000	自然現象の種類	急傾斜地の崩壊	箇所番号	134-H20-2201
	土砂災害防止法施行令第三条の基準に該当する区域			告示番号	神奈川県告示第 407 号	箇所名	久本2丁目1
	それ以外の区域			告示年月日	令和3年5月25日	所在地	川崎市高津区久本2丁目

# 土砂災害警戒区域等指定図(その2-2)

# 土砂災害警戒区域等指定図(その2-3)

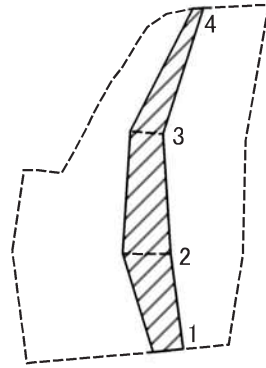
図中の数字は横断測線番号を示す

土砂災害特別警戒区域の区域区分図 (急傾斜地の崩壊に伴う土石等の移動により 建築物の地上部に作用すると想定される力)	土砂災害防止法施行令第二条の基準に該当する区域		N 縮尺 1:1,000	自然現象 の種類	急傾斜地の崩壊	箇所番号	134-H20-2201-1
	土砂災害防止法 施行令第三条の 基準に該当する 区域	土石等の(移動)高さが1m以下の場合、 土石等の移動による力が100kN/m <sup>2</sup> を超える区域		告示番号	神奈川県告示第 407 号	箇所名	久本2丁目1-1
		それ以外の区域		告示年月日	令和3年5月25日	所在地	川崎市高津区久本2丁目

横断測線の区間	土石等の移動により建築物の地上部に作用すると想定される力				土石等の堆積により建築物の地上部に作用すると想定される力				横断測線の区間	土石等の移動により建築物の地上部に作用すると想定される力				土石等の堆積により建築物の地上部に作用すると想定される力			
	土石等の(移動)高さが1m以下の場合、土石等の移動による力が100kN/m <sup>2</sup> を超える区域		それ以外の区域		土石等の堆積の高さが3mを超える区域		それ以外の区域			土石等の(移動)高さが1m以下の場合、土石等の移動による力が100kN/m <sup>2</sup> を超える区域		それ以外の区域		土石等の堆積の高さが3mを超える区域		それ以外の区域	
	力の大きさのうち最大のもの (kN/m <sup>2</sup> )	土石等の高さ (m)	力の大きさのうち最大のもの (kN/m <sup>2</sup> )	土石等の高さ (m)	力の大きさのうち最大のもの (kN/m <sup>2</sup> )	土石等の高さ (m)	力の大きさのうち最大のもの (kN/m <sup>2</sup> )	土石等の高さ (m)		力の大きさのうち最大のもの (kN/m <sup>2</sup> )	土石等の高さ (m)	力の大きさのうち最大のもの (kN/m <sup>2</sup> )	土石等の高さ (m)	力の大きさのうち最大のもの (kN/m <sup>2</sup> )	土石等の高さ (m)	力の大きさのうち最大のもの (kN/m <sup>2</sup> )	土石等の高さ (m)
1 ~ 2	-	-	61.84	0.75	-	-	10.97	2.05	~								
2 ~ 3	-	-	61.84	0.75	-	-	12.80	2.39	~								
3 ~ 4	-	-	43.86	0.75	-	-	14.27	2.67	~								
~									~								
~									~								
~									~								
~									~

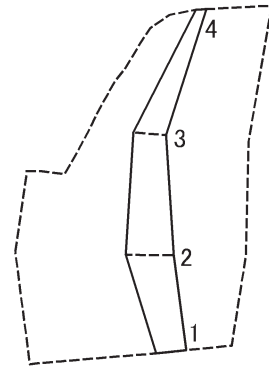
図中の数字は横断測線番号を示す

土砂災害特別警戒区域の区域区分図  
(急傾斜地の崩壊に伴う土石等の堆積により  
建築物の地上部に作用すると想定される力)
