土砂災害警戒区域等指定図(その2-1)

土砂災害警戒区域・土砂災害特別警戒区域 区域図		縮尺 1:1,000		告示年月日 令和3年5月25日		所在地 川崎市高津区久本2丁目 及び末長2丁目	
土砂災害防止法施行令第二条の基準に該当する区域		自然現象の種類	急傾斜地の崩壊	箇所番号	134-H20-2202		
土砂災害防止法施行令第三条の基準に該当する区域		告示番号	神奈川県告示第407号	箇所名	久本2丁目2		
それ以外の区域

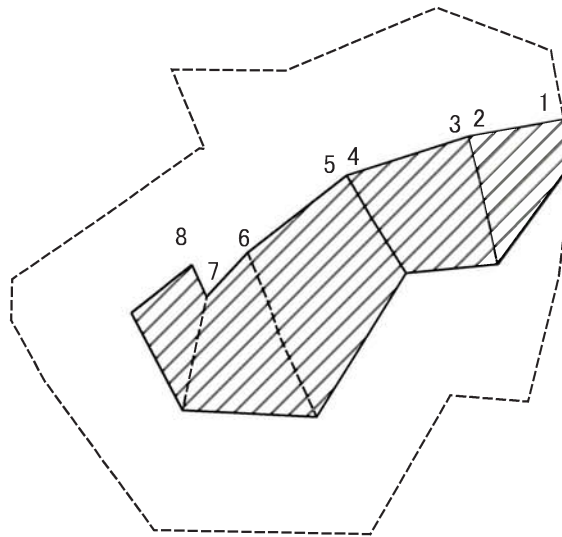
土砂災害警戒区域等指定図(その2-2)

図中の数字は横断測線番号を示す

土砂災害特別警戒区域の区域区分図
(急傾斜地の崩壊に伴う土石等の移動により
建築物の地上部に作用すると想定される力)

自然現象の種類	急傾斜地の崩壊	箇所番号	134-H20-2202-2
告示番号	神奈川県告示第 407 号	箇所名	久本2丁目2-2
告示年月日	令和3年5月25日	所在地	川崎市高津区久本2丁目

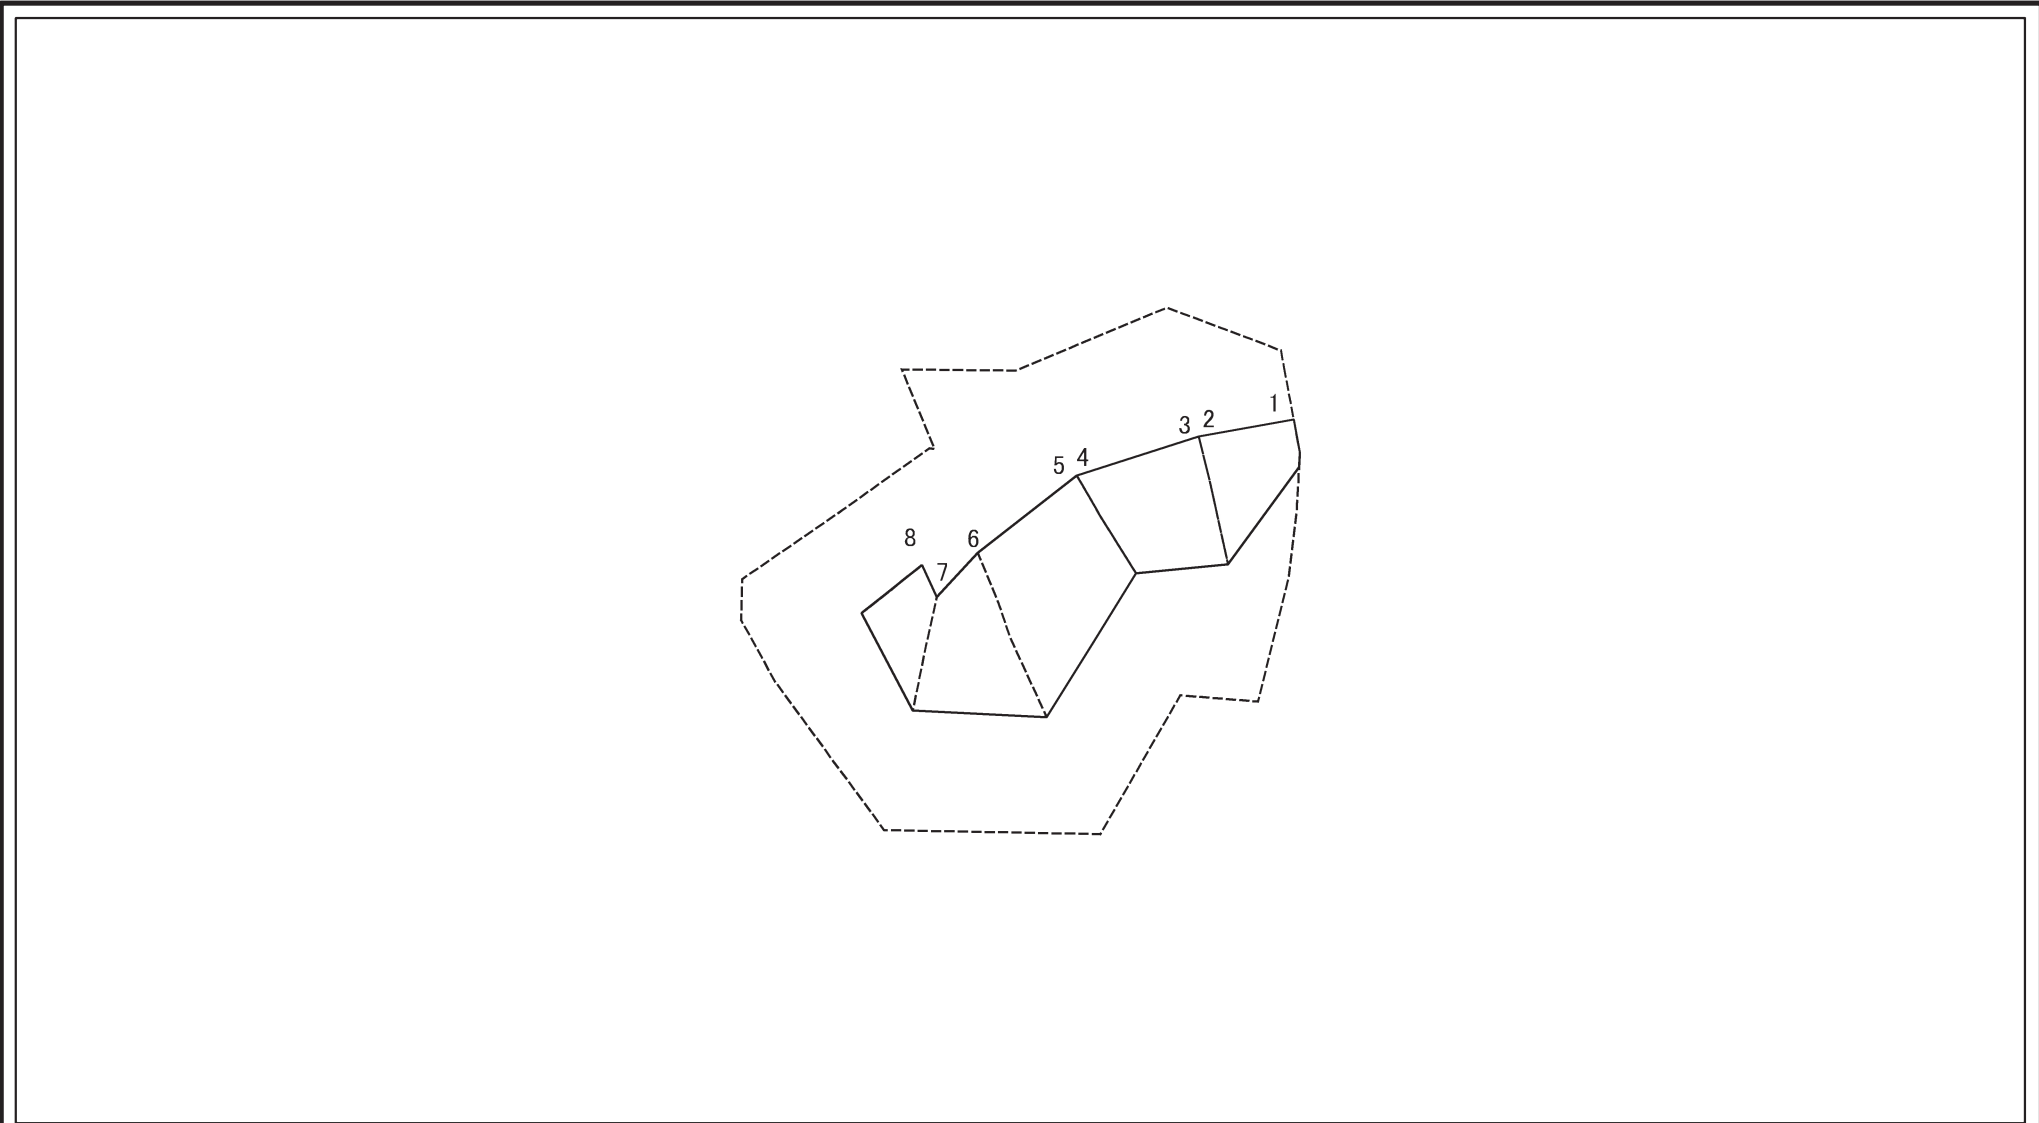
土砂災害警戒区域等指定図(その2-3)

図中の数字は横断測線番号を示す

土砂災害特別警戒区域の区域区分図 (急傾斜地の崩壊に伴う土石等の堆積により建築物の地上部に作用すると想定される力)	土砂災害防止法施行令第二条の基準に該当する区域		N 縮尺 1:1,000	自然現象の種類	急傾斜地の崩壊	箇所番号	134-H20-2202-2
	土砂災害防止法施行令第三条の基準に該当する区域			告示番号	神奈川県告示第 407 号	箇所名	久本2丁目2-2
	それ以外の区域		告示年月日	令和3年5月25日	所在地	川崎市高津区久本2丁目

横断測線の区間	土石等の移動により建築物の地上部に作用すると想定される力				土石等の堆積により建築物の地上部に作用すると想定される力				横断測線の区間	土石等の移動により建築物の地上部に作用すると想定される力				土石等の堆積により建築物の地上部に作用すると想定される力			
	土石等の(移動)高さが1m以下の場合、土石等の移動による力が100kN/m ² を超える区域		それ以外の区域		土石等の堆積の高さが3mを超える区域		それ以外の区域			土石等の(移動)高さが1m以下の場合、土石等の移動による力が100kN/m ² を超える区域		それ以外の区域		土石等の堆積の高さが3mを超える区域		それ以外の区域	
	力の大きさのうち最大のもの (kN/m ²)	土石等の高さ (m)	力の大きさのうち最大のもの (kN/m ²)	土石等の高さ (m)	力の大きさのうち最大のもの (kN/m ²)	土石等の高さ (m)	力の大きさのうち最大のもの (kN/m ²)	土石等の高さ (m)		力の大きさのうち最大のもの (kN/m ²)	土石等の高さ (m)	力の大きさのうち最大のもの (kN/m ²)	土石等の高さ (m)	力の大きさのうち最大のもの (kN/m ²)	土石等の高さ (m)	力の大きさのうち最大のもの (kN/m ²)	土石等の高さ (m)
1 ~ 2	-	-	83.13	0.75	-	-	10.83	2.02	~								
3 ~ 4	-	-	89.02	0.75	-	-	11.28	2.11	~								
5 ~ 6	-	-	100.00	0.75	-	-	11.37	2.13	~								
6 ~ 7	-	-	100.00	0.75	-	-	11.37	2.13	~								
7 ~ 8	-	-	93.55	0.75	-	-	11.04	2.06	~								
8 ~ 9	-	-	-	-	-	-	-	-	~								
9 ~ 10	-	-	-	-	-	-	-	-	~								
~									~								
~									~

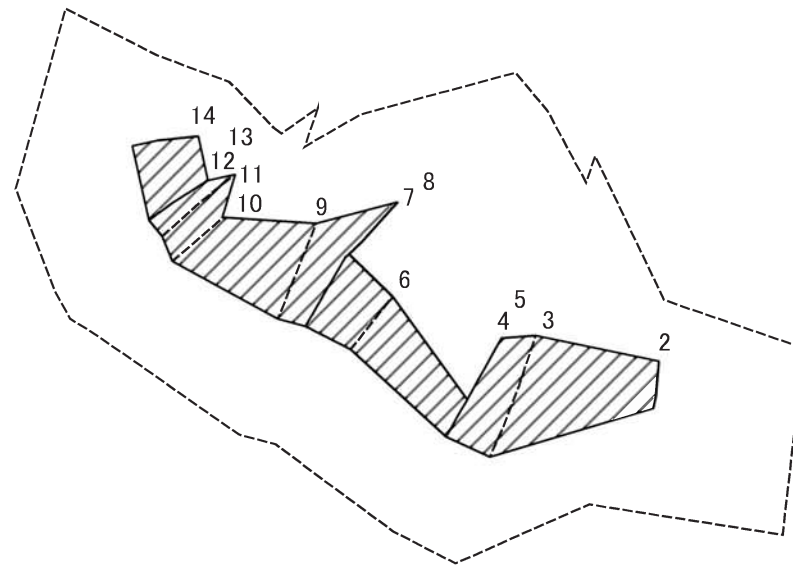
土砂災害警戒区域等指定図(その2-2)

図中の数字は横断測線番号を示す

土砂災害特別警戒区域の区域区分図
(急傾斜地の崩壊に伴う土石等の移動により
建築物の地上部に作用すると想定される力)

自然現象の種類	急傾斜地の崩壊	箇所番号	134-H20-2202-3
告示番号	神奈川県告示第 407 号	箇所名	久本2丁目2-3
告示年月日	令和3年5月25日	所在地	川崎市高津区久本2丁目及び末長2丁目

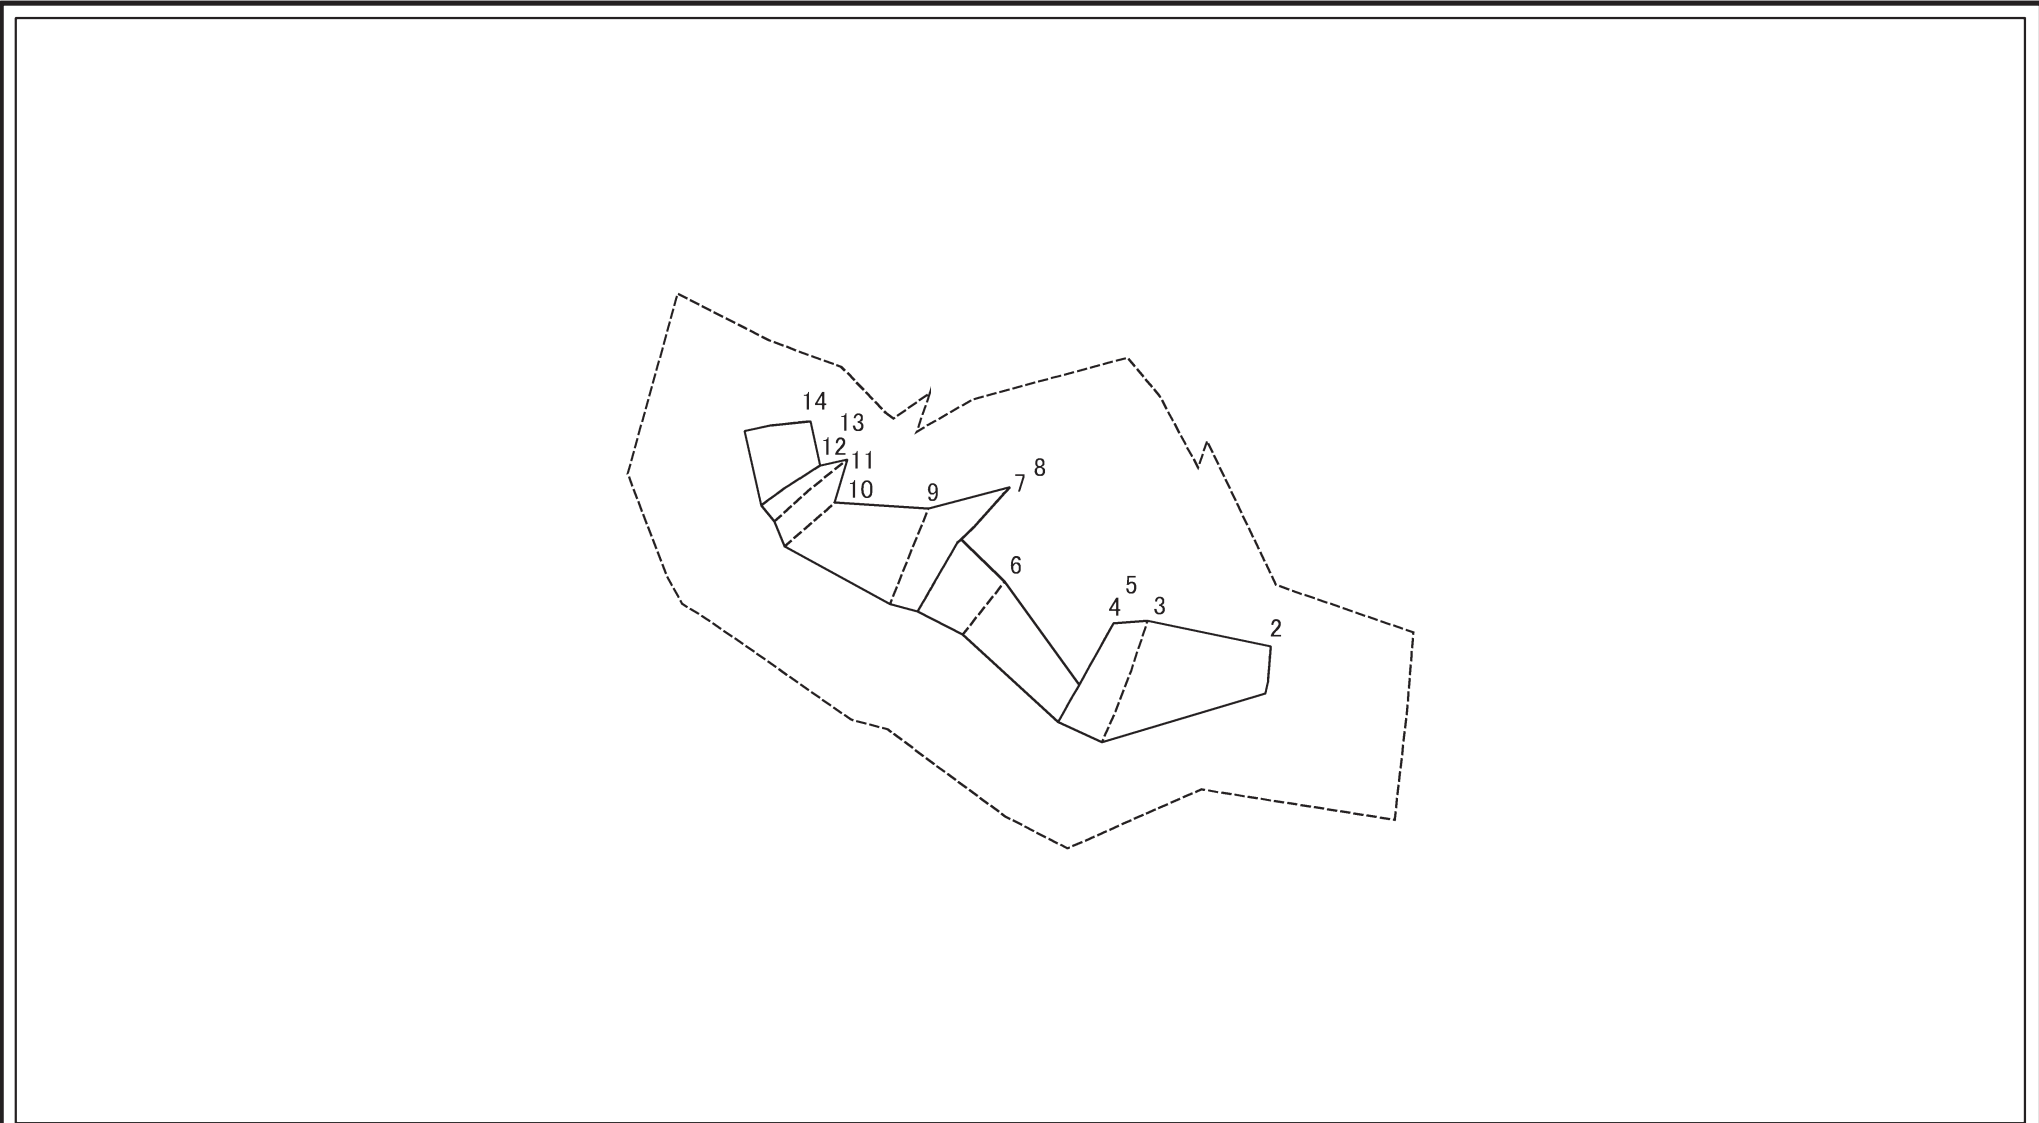
土砂災害警戒区域等指定図(その2-3)

図中の数字は横断測線番号を示す

土砂災害特別警戒区域の区域区分図 (急傾斜地の崩壊に伴う土石等の堆積により建築物の地上部に作用すると想定される力)	土砂災害防止法施行令第二条の基準に該当する区域		N 縮尺 1:1,000	自然現象の種類	急傾斜地の崩壊	箇所番号	134-H20-2202-3
	土砂災害防止法施行令第三条の基準に該当する区域			告示番号	神奈川県告示第 407 号	箇所名	久本2丁目2-3
	それ以外の区域			告示年月日	令和3年5月25日	所在地	川崎市高津区久本2丁目及び末長2丁目

横断測線の区間	土石等の移動により建築物の地上部に作用すると想定される力				土石等の堆積により建築物の地上部に作用すると想定される力				横断測線の区間	土石等の移動により建築物の地上部に作用すると想定される力				土石等の堆積により建築物の地上部に作用すると想定される力			
	土石等の(移動)高さが1m以下の場合、土石等の移動による力が100kN/m ² を超える区域		それ以外の区域		土石等の堆積の高さが3mを超える区域		それ以外の区域			土石等の(移動)高さが1m以下の場合、土石等の移動による力が100kN/m ² を超える区域		それ以外の区域		土石等の堆積の高さが3mを超える区域		それ以外の区域	
	力の大きさのうち最大のもの (kN/m ²)	土石等の高さ (m)	力の大きさのうち最大のもの (kN/m ²)	土石等の高さ (m)	力の大きさのうち最大のもの (kN/m ²)	土石等の高さ (m)	力の大きさのうち最大のもの (kN/m ²)	土石等の高さ (m)		力の大きさのうち最大のもの (kN/m ²)	土石等の高さ (m)	力の大きさのうち最大のもの (kN/m ²)	土石等の高さ (m)	力の大きさのうち最大のもの (kN/m ²)	土石等の高さ (m)	力の大きさのうち最大のもの (kN/m ²)	土石等の高さ (m)
1 ~ 2	-	-	-	-	-	-	-	-	~								
2 ~ 3	-	-	98.51	0.75	-	-	13.45	2.51	~								
3 ~ 4	-	-	98.51	0.75	-	-	13.92	2.60	~								
5 ~ 6	-	-	95.32	0.75	-	-	13.92	2.60	~								
6 ~ 7	-	-	97.29	0.75	-	-	12.18	2.28	~								
8 ~ 9	-	-	100.00	0.75	-	-	12.58	2.35	~								
9 ~ 10	-	-	89.42	0.75	-	-	12.05	2.25	~								
10 ~ 11	-	-	86.03	0.75	-	-	11.84	2.21	~

11 ~ 12	-	-	86.03	0.75	-	-	11.84	2.21	~								
13 ~ 14	-	-	76.64	0.75	-	-	10.13	1.89	~								
14 ~ 15	-	-	-	-	-	-	-	-	~								
~									~								
~									~								
~									~								
~									~								
~									~								
~									~								
~									~								
~									~								
~									~								
~									~								
~									~								
~									~								
~									~								
~									~								
~									~								
~									~								
~									~								
~									~								
~									~								
~									~								
~									~								
~									~
