土砂災害警戒区域等指定図(その2-1)

土砂災害警戒区域・土砂災害特別警戒区域 区域図	土砂災害防止法施行令第二条の基準に該当する区域		N 縮尺 1:1,000	自然現象の種類	急傾斜地の崩壊	箇所番号	134-H20-4101
	土砂災害防止法施行令第三条の基準に該当する区域			告示番号	神奈川県告示第 407 号	箇所名	溝口2丁目1
	それ以外の区域			告示年月日	令和3年5月25日	所在地	川崎市高津区溝口2丁目、久地1丁目、 下作延1丁目及び下作延7丁目

建築物の構造の規制に必要な衝撃に関する事項	自然現象の種類	急傾斜地の崩壊	箇所番号	134-H20-4101-1
	告示番号	神奈川県告示第 407 号	箇所名	溝口2丁目1-1
	告示年月日	令和3年5月25日	所在地	川崎市高津区溝口2丁目、久地1丁目、下作延1丁目及び下作延7丁目

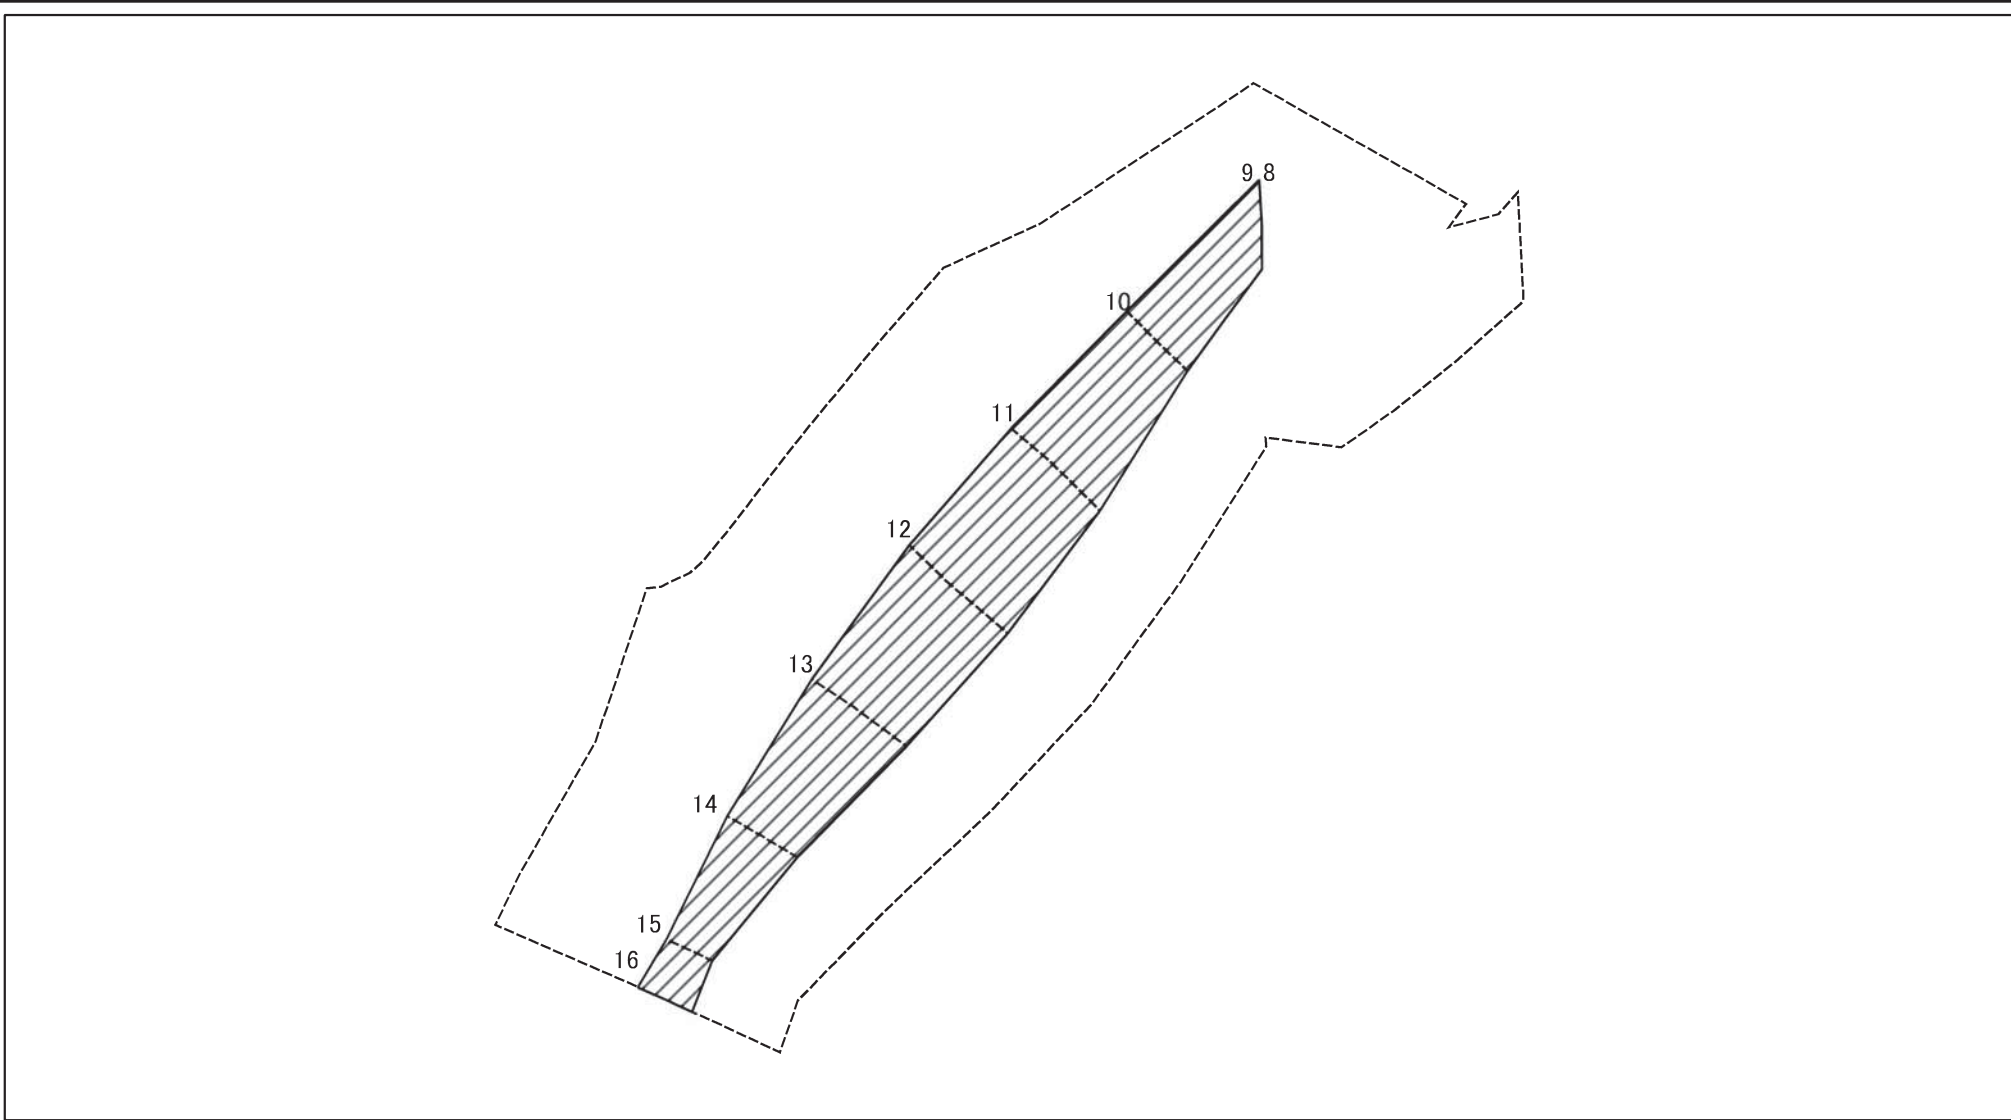
土砂災害警戒区域等指定図(その2-2)

図中の数字は横断測線番号を示す

土砂災害特別警戒区域の区域区分図
(急傾斜地の崩壊に伴う土石等の移動により
建築物の地上部に作用すると想定される力)

土砂災害防止法施行令第二条の基準に該当する区域		
土砂災害防止法 施行令第三条の 基準に該当する 区域	土石等の(移動)高さが1m以下の場合、 土石等の移動による力が100kN/m ² を超える区域	
	それ以外の区域

横断測線の区間	土石等の移動により建築物の地上部に作用すると想定される力				土石等の堆積により建築物の地上部に作用すると想定される力				横断測線の区間	土石等の移動により建築物の地上部に作用すると想定される力				土石等の堆積により建築物の地上部に作用すると想定される力			
	土石等の(移動)高さが1m以下の場合、土石等の移動による力が100kN/m ² を超える区域		それ以外の区域		土石等の堆積の高さが3mを超える区域		それ以外の区域			土石等の(移動)高さが1m以下の場合、土石等の移動による力が100kN/m ² を超える区域		それ以外の区域		土石等の堆積の高さが3mを超える区域		それ以外の区域	
	力の大きさのうち最大のもの(kN/m ²)	土石等の高さ(m)	力の大きさのうち最大のもの(kN/m ²)	土石等の高さ(m)	力の大きさのうち最大のもの(kN/m ²)	土石等の高さ(m)	力の大きさのうち最大のもの(kN/m ²)	土石等の高さ(m)		力の大きさのうち最大のもの(kN/m ²)	土石等の高さ(m)	力の大きさのうち最大のもの(kN/m ²)	土石等の高さ(m)	力の大きさのうち最大のもの(kN/m ²)	土石等の高さ(m)	力の大きさのうち最大のもの(kN/m ²)	土石等の高さ(m)
1 ~ 2	-	-	-	-	-	-	-	-	-	-	-	-	-	-	-	-	
2 ~ 3	-	-	-	-	-	-	-	-	-	-	-	-	-	-	-	-	
3 ~ 4	-	-	-	-	-	-	-	-	-	-	-	-	-	-	-	-	
4 ~ 5	-	-	-	-	-	-	-	-	-	-	-	-	-	-	-	-	
5 ~ 6	-	-	-	-	-	-	-	-	-	-	-	-	-	-	-	-	
6 ~ 7	-	-	-	-	-	-	-	-	-	-	-	-	-	-	-	-	
7 ~ 8	-	-	-	-	-	-	-	-	-	-	-	-	-	-	-	-	
9 ~ 10	-	-	82.00	0.75	-	-	11.09	2.07	-	-	-	-	-	-	-	-	
10 ~ 11	-	-	93.46	0.75	-	-	13.99	2.61	-	-	-	-	-	-	-	-

11 ~ 12	-	-	98.31	0.75	-	-	13.99	2.61	-	-	-	-	-	-	-	-	
12 ~ 13	-	-	98.31	0.75	-	-	14.22	2.66	-	-	-	-	-	-	-	-	
13 ~ 14	-	-	90.71	0.75	-	-	14.22	2.66	-	-	-	-	-	-	-	-	
14 ~ 15	-	-	73.00	0.75	-	-	14.22	2.66	-	-	-	-	-	-	-	-	
15 ~ 16	-	-	53.51	0.75	-	-	14.22	2.66	-	-	-	-	-	-	-	-	
~																	
~																	
~																	
~																	
~																	
~																	
~																	
~																	
~																	
~																	
~																	
~																	
~																	
~

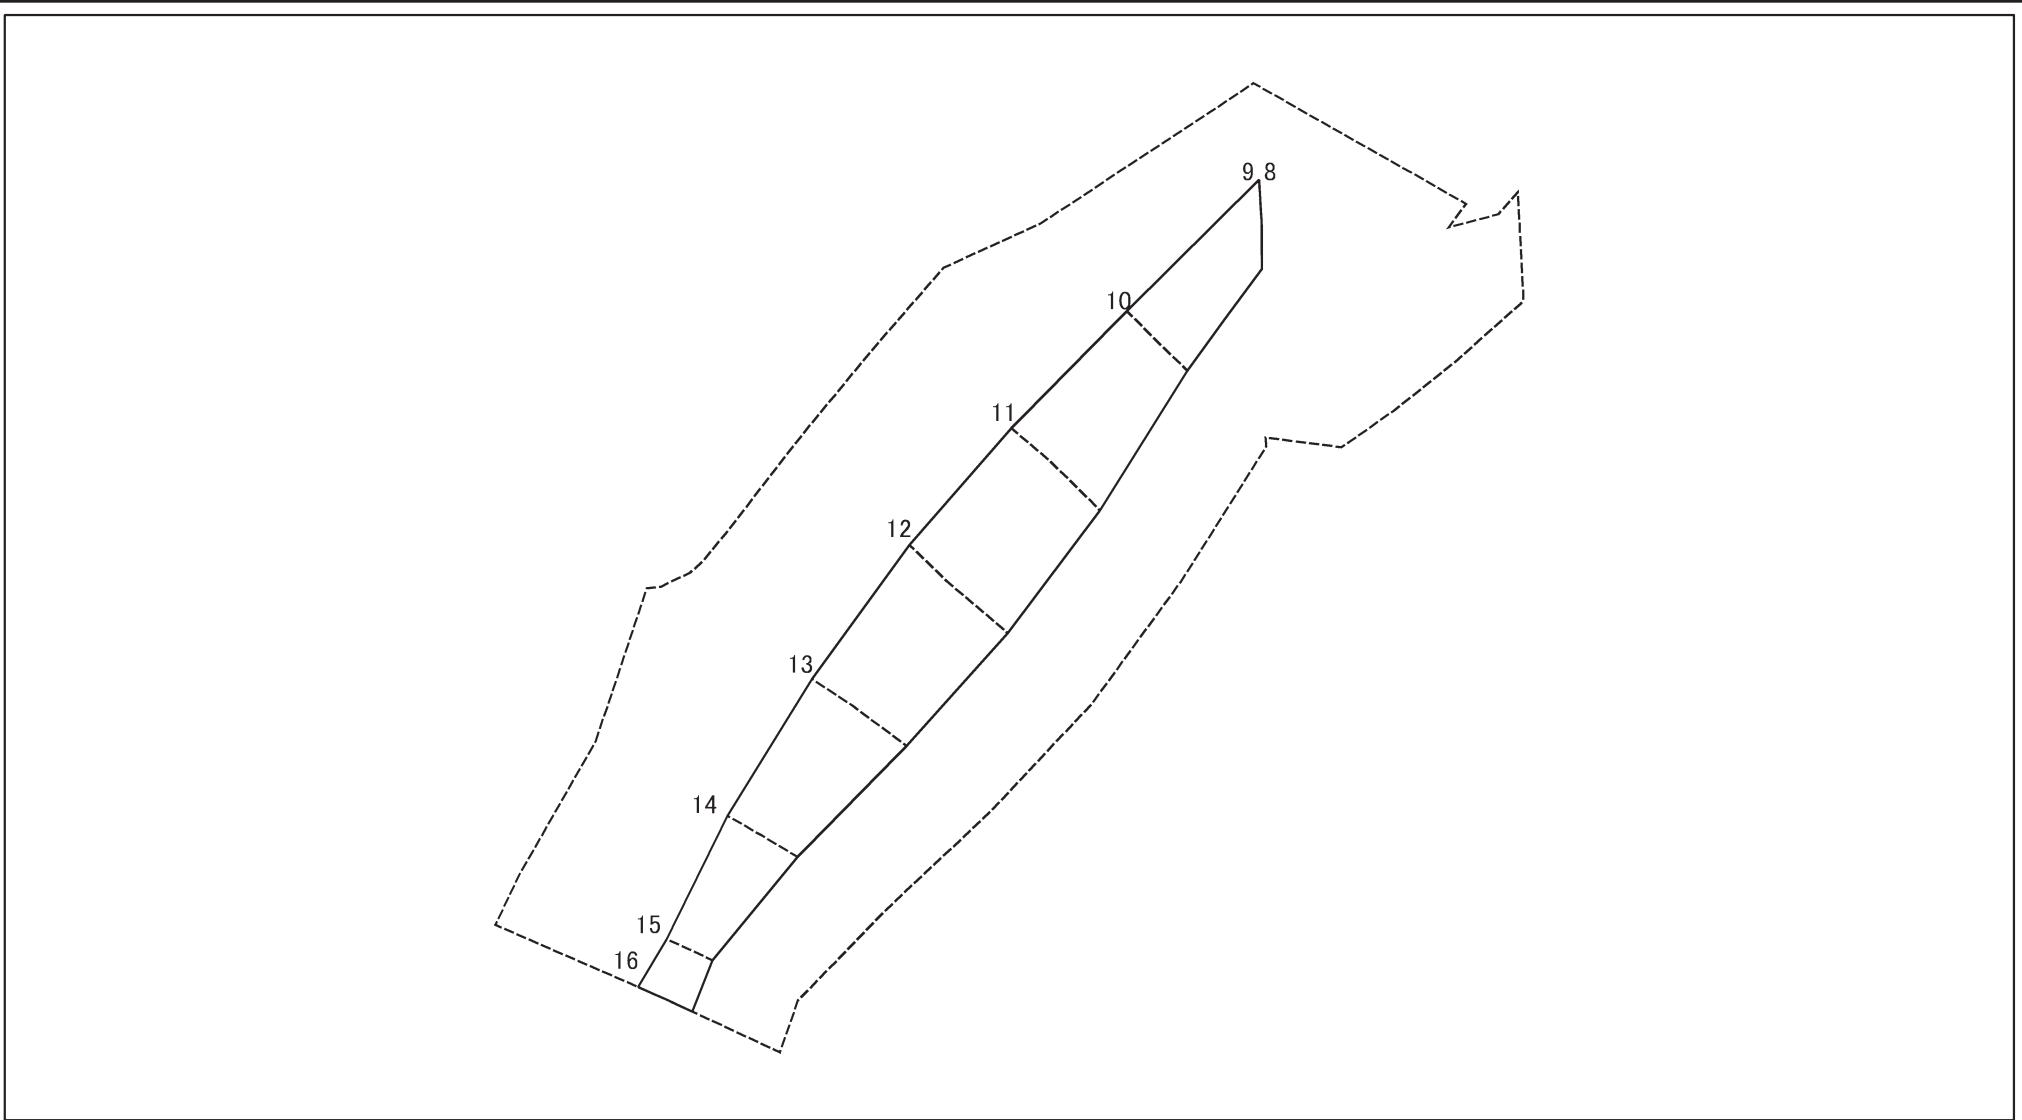
土砂災害警戒区域等指定図(その2-3)

図中の数字は横断測線番号を示す

土砂災害特別警戒区域の区域区分図
(急傾斜地の崩壊に伴う土石等の堆積により建築物の地上部に作用すると想定される力)

土砂災害防止法施行令第二条の基準に該当する区域	
土砂災害防止法施行令第三条の基準に該当する区域	
それ以外の区域
