# 土砂災害警戒区域等指定図(その2-1)

土砂災害警戒区域・土砂災害特別警戒区域 区域図	土砂災害防止法施行令第二条の基準に該当する区域		N 縮尺 1:1,000	自然現象 の種類	急傾斜地の崩壊	箇所番号	134-H20-6401
	土砂災害防止法 施行令第三条の 基準に該当する 区域			告示番号	神奈川県告示第 407 号	箇所名	末長1
	それ以外の区域		告示年月日	令和3年5月25日	所在地	川崎市高津区末長1丁目

自然現象の種類	急傾斜地の崩壊	箇所番号	134-H20-6401-1
告示番号	神奈川県告示第 407 号	箇所名	末長1-1
告示年月日	令和3年5月25日	所在地	川崎市高津区末長1丁目

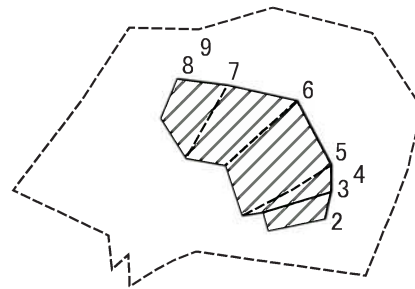
# 土砂災害警戒区域等指定図(その2-2)

図中の数字は横断測線番号を示す

土砂災害特別警戒区域の区域区分図  
(急傾斜地の崩壊に伴う土石等の移動により  
建築物の地上部に作用すると想定される力)

横断測線の区間	土石等の移動により建築物の地上部に作用すると想定される力				土石等の堆積により建築物の地上部に作用すると想定される力				横断測線の区間	土石等の移動により建築物の地上部に作用すると想定される力				土石等の堆積により建築物の地上部に作用すると想定される力			
	土石等の(移動)高さが1m以下の場合、土石等の移動による力が100kN/m <sup>2</sup> を超える区域		それ以外の区域		土石等の堆積の高さが3mを超える区域		それ以外の区域			土石等の(移動)高さが1m以下の場合、土石等の移動による力が100kN/m <sup>2</sup> を超える区域		それ以外の区域		土石等の堆積の高さが3mを超える区域		それ以外の区域	
	力の大きさのうち最大のもの (kN/m <sup>2</sup> )	土石等の高さ (m)	力の大きさのうち最大のもの (kN/m <sup>2</sup> )	土石等の高さ (m)	力の大きさのうち最大のもの (kN/m <sup>2</sup> )	土石等の高さ (m)	力の大きさのうち最大のもの (kN/m <sup>2</sup> )	土石等の高さ (m)		力の大きさのうち最大のもの (kN/m <sup>2</sup> )	土石等の高さ (m)	力の大きさのうち最大のもの (kN/m <sup>2</sup> )	土石等の高さ (m)	力の大きさのうち最大のもの (kN/m <sup>2</sup> )	土石等の高さ (m)	力の大きさのうち最大のもの (kN/m <sup>2</sup> )	土石等の高さ (m)
1 ~ 2	-	-	-	-	-	-	-	-	~								
2 ~ 3	-	-	75.58	0.75	-	-	9.95	1.86	~								
4 ~ 5	-	-	82.69	0.75	-	-	10.96	2.05	~								
5 ~ 6	-	-	82.69	0.75	-	-	10.96	2.05	~								
6 ~ 7	-	-	81.68	0.75	-	-	8.96	1.67	~

7 ~ 8	-	-	77.21	0.75	-	-	9.23	1.72	~								
9 ~ 10	-	-	-	-	-	-	-	-	~								
~									~								
~									~								
~									~								
~									~								
~									~								
~									~								
~									~								
~									~								
~									~								
~									~								
~									~								
~									~								
~									~								
~									~								
~									~								
~									~								
~									~								
~									~								
~									~

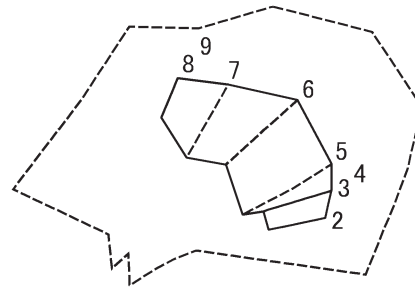
# 土砂災害警戒区域等指定図(その2-3)

図中の数字は横断測線番号を示す

土砂災害特別警戒区域の区域区分図 (急傾斜地の崩壊に伴う土石等の堆積により建築物の地上部に作用すると想定される力)	土砂災害防止法施行令第二条の基準に該当する区域			N 縮尺 1:1,000	自然現象の種類	急傾斜地の崩壊	箇所番号	134-H20-6401-1
	土砂災害防止法施行令第三条の基準に該当する区域	土石等の堆積の高さが3mを超える区域			告示番号	神奈川県告示第 407 号	箇所名	末長1-1
		それ以外の区域		告示年月日	令和3年5月25日	所在地	川崎市高津区末長1丁目
