土砂災害警戒区域等指定図(その1)

| | 箇所名 | 野川8 |
| | 所在地 | 川崎市宮前区野川本町2丁目 |

| 土砂災害特別警戒区域の区域区分図<br>(急傾斜地の崩壊に伴う土石等の移動により<br>建築物の地上部に作用すると想定される力) | 土砂災害防止法施行令第二条の基準に該当する区域 | | <br>縮尺<br>1:1,000 | 自然現象<br>の種類 | 急傾斜地の崩壊 | 箇所番号 | 136-H22-2708-1 |

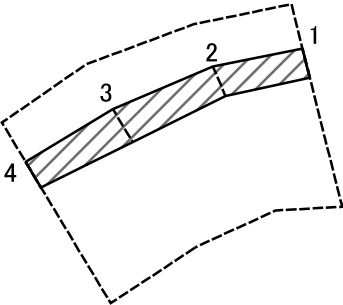
土砂災害警戒区域等指定図(その2-2)

図中の数字は横断測線番号を示す

| | 土砂災害防止法<br>施行令第三条の<br>基準に該当する<br>区域 | 土石等の(移動)高さが1m以下の場合、<br>土石等の移動による力が100kN/mを超える区域 | | 告示番号 | 神奈川県告示第408号 | 箇所名 | 野川8-1 |
| | | それ以外の区域 | | 告示年月日 | 令和3年5月25日 | 所在地 | 川崎市宮前区野川本町2丁目 |

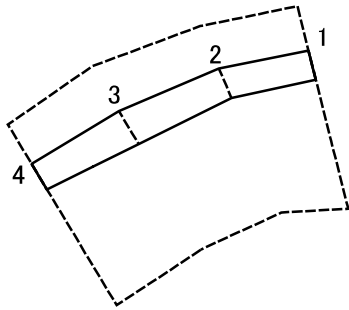
土砂災害警戒区域等指定図(その2-3)

図中の数字は横断測線番号を示す

| 土砂災害特別警戒区域の区域区分図<br>(急傾斜地の崩壊に伴う土石等の堆積により<br>建築物の地上部に作用すると想定される力) | 土砂災害防止法施行令第二条の基準に該当する区域 | | | 縮尺<br>1:1,000 | 自然現象<br>の種類 | 急傾斜地の崩壊 | 箇所番号 | 136-H22-2708-1 |
| | 土砂災害防止法<br>施行令第三条の<br>基準に該当する<br>区域 | 土石等の堆積の高さが3mを超える区域 | | | 告示番号 | 神奈川県告示第408号 | 箇所名 | 野川8-1 |
| | | それ以外の区域 | | | 告示年月日 | 令和3年5月25日 | 所在地 | 川崎市宮前区野川本町2丁目 |
