土砂災害警戒区域等指定図(その1)

| | 箇所名 | 東有馬3丁目1 |
| | 所在地 | 川崎市宮前区東有馬3丁目 |

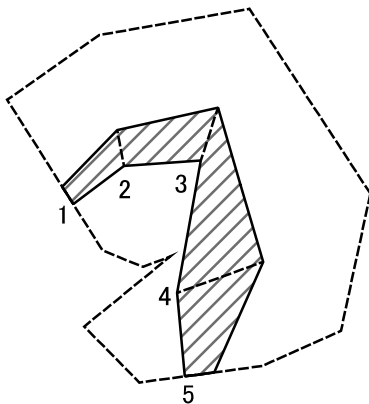
土砂災害警戒区域等指定図(その2-2)

図中の数字は横断測線番号を示す

| 土砂災害特別警戒区域の区域区分図<br>(急傾斜地の崩壊に伴う土石等の移動により建築物の地上部に作用すると想定される力) | 土砂災害防止法施行令第二条の基準に該当する区域 | | <br>縮尺<br>1:1,000 | 自然現象の種類 | 急傾斜地の崩壊 | 箇所番号 | 136-H22-3001-1 |
| | 土砂災害防止法施行令第三条の基準に該当する区域 | 土石等の(移動)高さが1m以下の場合、土石等の移動による力が100kN/mを超える区域 | | 告示番号 | 神奈川県告示第408号 | 箇所名 | 東有馬3丁目1-1 |

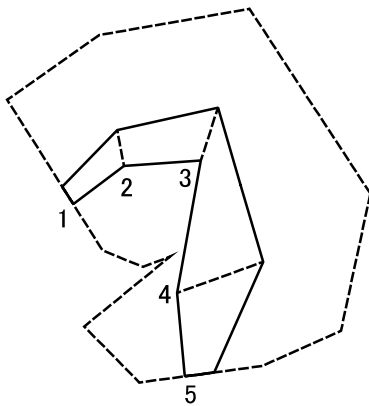
土砂災害警戒区域等指定図(その2-3)

図中の数字は横断測線番号を示す

| 土砂災害特別警戒区域の区域区分図<br>(急傾斜地の崩壊に伴う土石等の堆積により建築物の地上部に作用すると想定される力) | 土砂災害防止法施行令第二条の基準に該当する区域 | | | N<br>縮尺<br>1:1,000 | 自然現象の種類 | 急傾斜地の崩壊 | 箇所番号 | 136-H22-3001-1 |
| | 土砂災害防止法施行令第三条の基準に該当する区域 | 土石等の堆積の高さが3mを超える区域 | | | 告示番号 | 神奈川県告示第408号 | 箇所名 | 東有馬3丁目1-1 |
